## **MÅRTENSBY SKOLAN KUNNOSTUSSUUNNITELMA JA VAIHTOEHTOISET TILARATKAISUT**

Koonnin laatinut: Henna Salminen / asiakaspalvelupäällikkö / Toimitilat – Sipoon kunta

Kuntoarvio- ja PTS-suunnitelma  
Rakenteet ja LVISA-tekniikka

Päiväys 9.2.2022  
Projekti Mårtensby skola  
Tilaaja Sipoon kunta  
Kohde Martinkyläntie 485, 04240 Talma

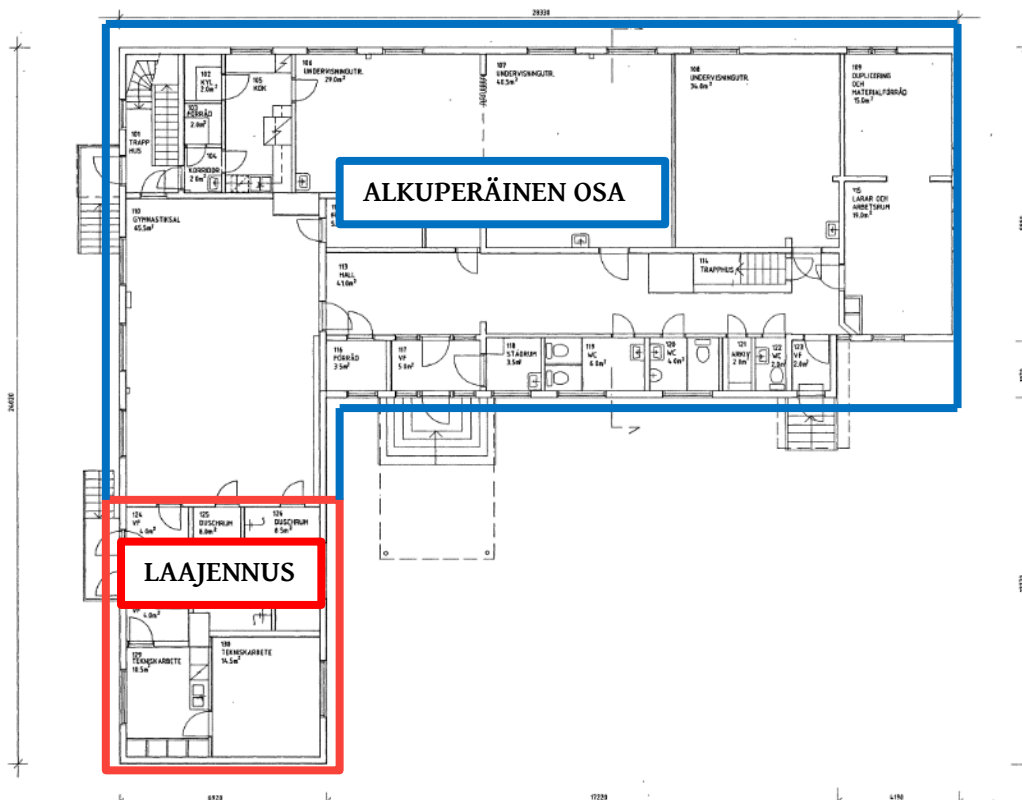
Kuva 1. Havaintojen mukaan rakennukseen on tehty laajennusosa myöhemmässä vaiheessa. Arvion mukaan tämä voi olla 1975 perusparannuksen yhteydessä rakennettu. Tietoja laajennusosan valmistumisajankohdasta ei saatu.

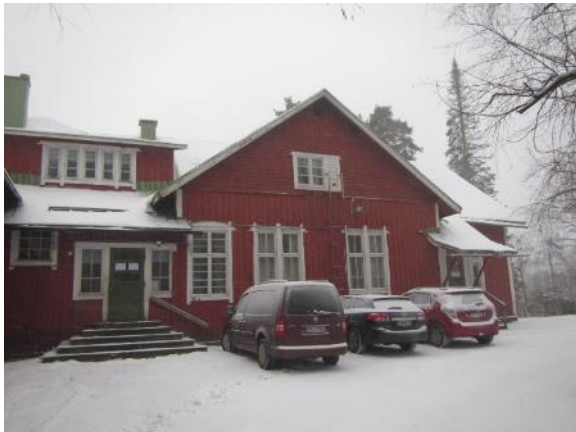
Vedenohjauksissa havaittiin rakennuspaikan kaltevuudesta huolimatta puutteita. Yläpihan pitkän seinän vierustalla pintojen kallistuksen ovat puutteellisia ja näin ollen arviolta vesi jää seisomaan sokkelin viereen. Tässä kohden ovat maanpinnat korot myös ajan saatossa kohonneet, sillä sokkelin tuuletusluukkujen alapinnat ovat aivan maanpinnan tasossa. Yläpihan sokkelin mataluus ja vedenohjauksen puutteet aiheuttavat haittaa julkisivun ja hirsirungon alaosille, sillä ne pysyvät kosteana. Myös arviolta huono yläpihan vedenpoisto aiheuttaa osittain ryömintätilaan lisää kosteusra-  
situsta, sillä vesi pyrkii alarinteen suuntaan ja todennäköisesti suotautuu osin rakennuksen alta läpi. Tästä ei kuitenkaan ole aiheutunut perustuksille ja julkisivulle vauriota, sillä merkittäviä liikkeitä sokkelikivissä tai lahoa julkisivussa ei havaittu. Yläpihalla suositellaan korjattavaksi maanpintojen kallistuksia, siten että sadevedet johdetaan hallitusti pois päin rakennuksesta. Lisäksi yläpihalle suositellaan matalan sokkelin viereen asennettavaksi sepelikaista, joka läpäisee vettä.

Kuva 2. Yläpihan puolella, pitkän seinän osalla, maanpinnat ovat tasaisia.

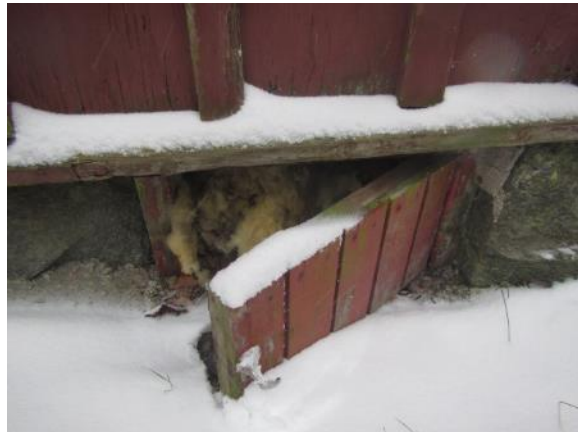
Kuva 3. Pitkän seinän osalla, maanpinnat ovat myös ajan saatossa kohonneet, sillä sokkelinluukut ovat maanpinnan tasossa.

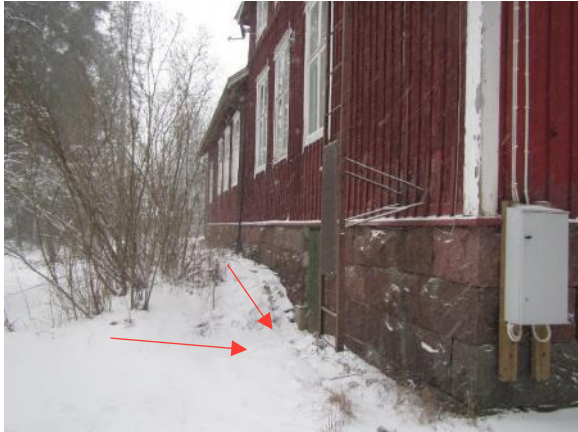
Alapihan osalla havaittiin, että julkisivun läheisyydessä on kasvillisuutta, joka aiheuttaa tarpeetonta kosteusrasitusta julkisivulle. Lisäksi lämmönjakuhuoneen oven kohdalla on syvennys, joka kerää vettä.

Kuva 4. Lämmönjakuhuoneen oven edessä on syvennys, joka kerää sadevesiä.

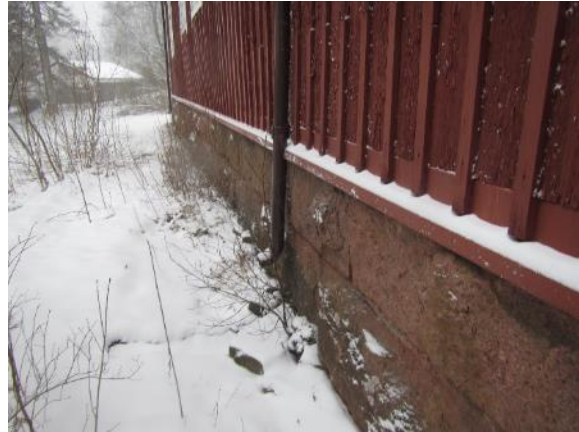
Kuva 5. Julkisivun vierustoilla on kasvillisuutta, joka aiheuttaa kosteusrasitusta julkisivuille.

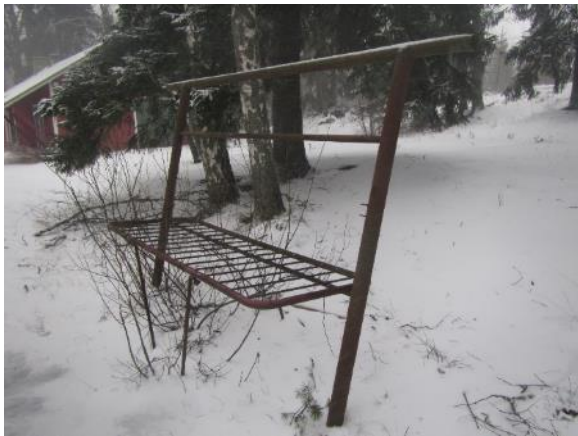
Kuva 6. Mattoteline on huonokuntoinen..

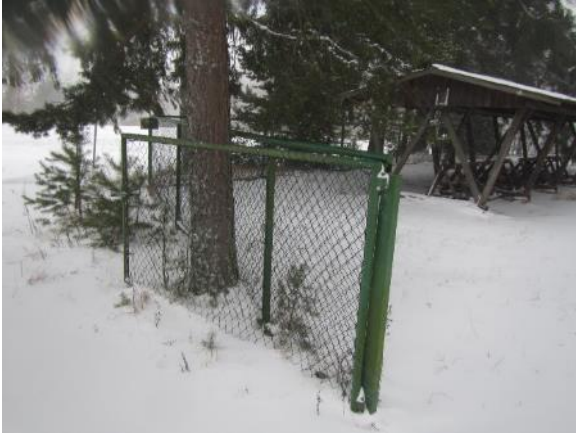
Kuva 8. Teräsrakenteiset aidat olivat tyydyttävässä kunnossa, vaurioita ei havaittu.

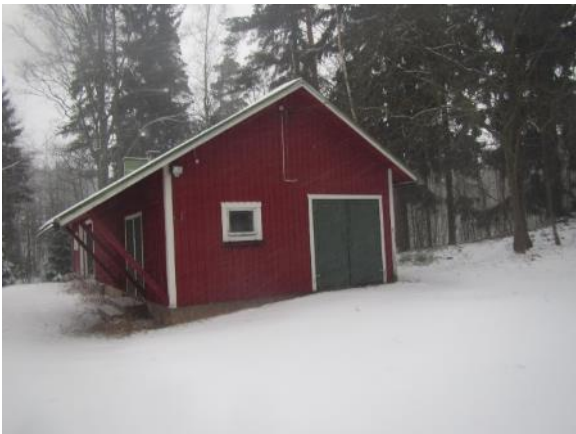
Kuva 9. Puurakenteinen piharakennus.

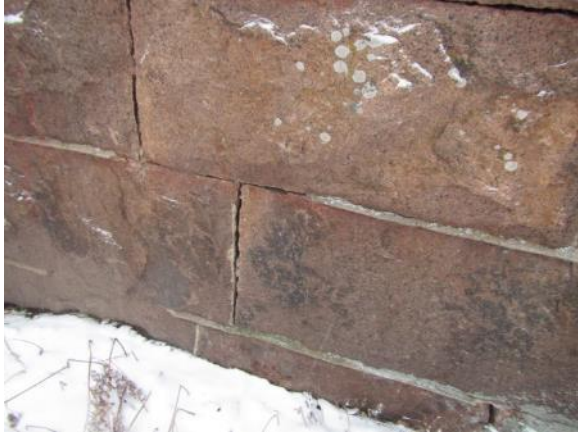
Alkuperäisellä osalla luonnonkivissä ei havaittu siirtymiä, eikä rakennuksen lattioissa sisätiloissa kieroutta. Kivijalassa on ollut laastista tehdyt makkarasaumat, jotka olivat suurelta osin varisseet pois. Laajennusosan teräsbetonisessa sokkelissa havaittiin vain pintarapautumaa, joka johtuu huonoista syöksytorvista.

Kuva 11. Makkarasaumat ovat varisseet pois.

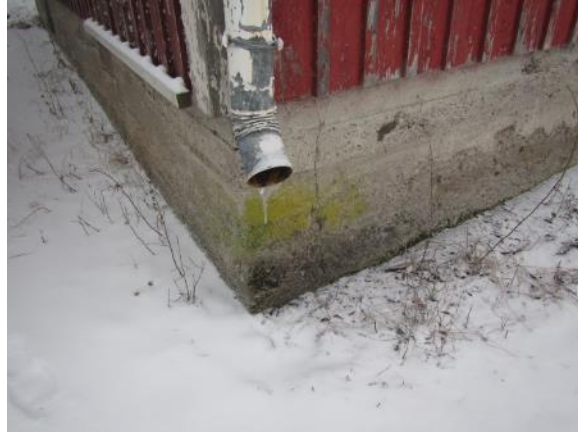
Kuva 12. Teräsbetonisokkelissa lievää pintarapautumaa.

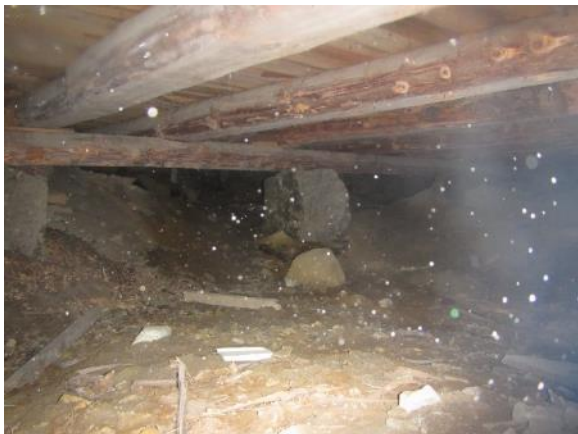
Kuva 13. Yleisesti alapohjan puurakenteet vaikuttivat alkuperäisellä osalla olevan kunnossa.

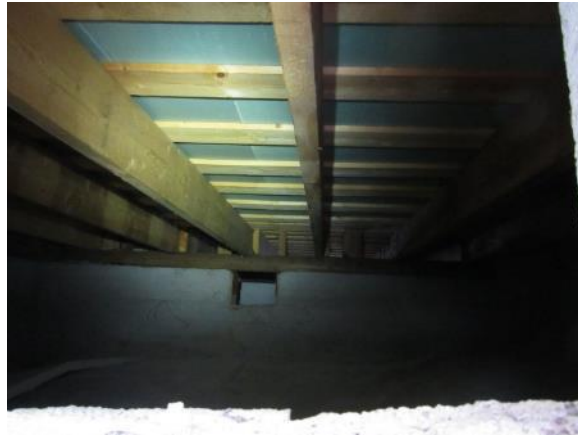
Kuva 16. Laajennusosan alapohjarakenteet olivat hyväkuntoisia.

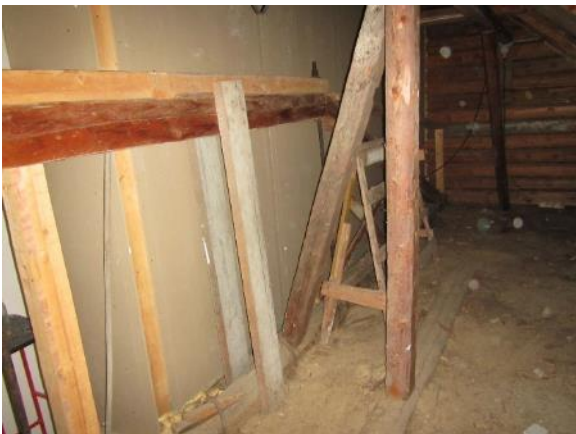
Kuva 25. Ullakon toista vetotankoa on paranneltu. Vetotanko vaikuttaa stabiililta. Muutama korjausosa oli tarpeeton, sillä ne eivät ottaneet mekaanista rasitusta vastaan.

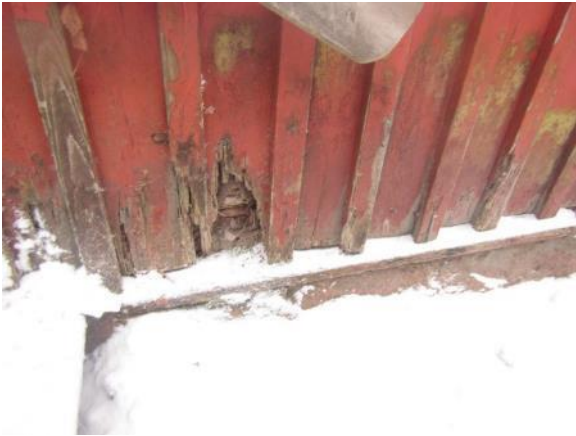
Kuva 27. Hirsirungon paikallinen vauriokohta, joka johtuu kattovesien ohjauksesta.

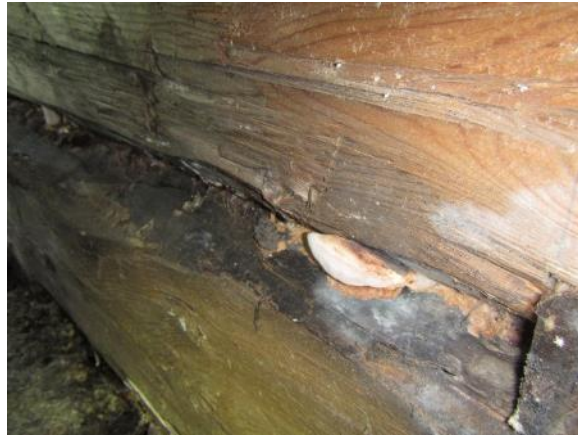
Kuva 28. Ullakon jiirin vuotokohdan alla on pidemmälle edennyt lahovaurio. Hirressä kasvaa lahosieni. Nurkan lohenpyrstösälvokset ovat kuitenkin ehjiä.

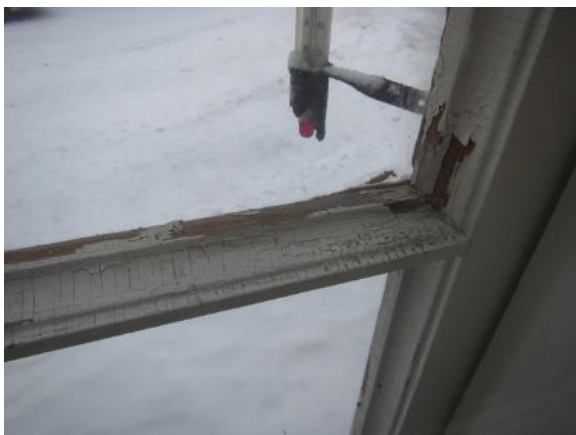
Kuva 33. Puitteiden välitilassa on maalipinnoitteissa vaurioita ja maalit halkeilee.

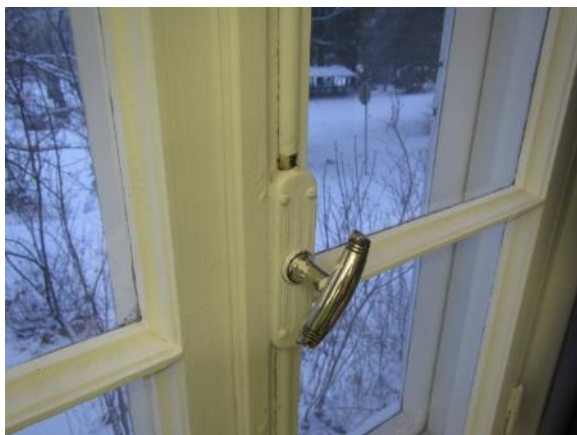
Kuva 34. Espanjolettien pitkittäistangot ovat maalattu yli, joka heikentää käyntiä.

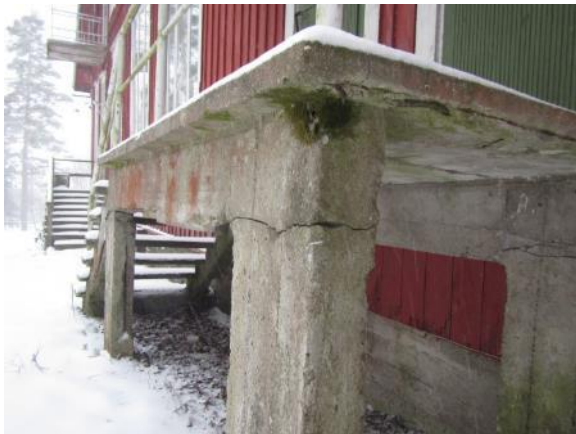
Rakennuksen sisäänkäynnin yhteydessä oleva teräsbetonirakenteinen porraskorkeus on pahoin vaurioitunut. Porras tulee ottaa pois käytöstä, sillä sen kantavuudelle ei voida antaa enää takeita.

Rakennuksen sisäänkäynnin yhteydessä on teräsbetonirakenteinen porraskorkeus. Portaan pilarit ovat lohjenneet kulmistaan ja pilarin sekä palkin liitos on haljennut. Myös portaan laatan alapinnan teräkset ovat korroosion johdosta näkyvillä (betoni haljennut). Porras tulee ottaa pois käytöstä, sillä sen kantavuudelle ei voida antaa enää takeita. Porras voidaan uusita esim. teräs- tai puurakenteisena.

Kuva 41. Porraskorkeus on pahoin vaurioitunut.

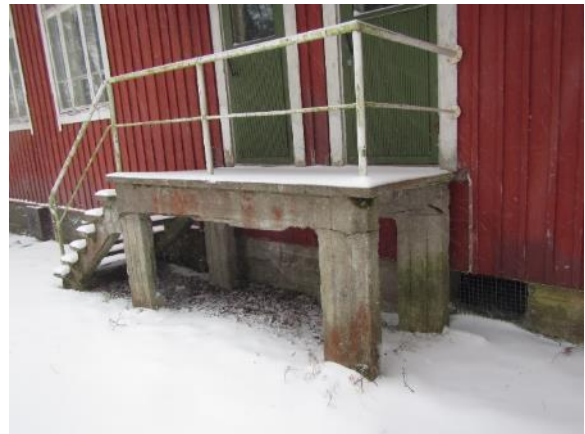
Kuva 42. Porraskorkeus on huonokuntoinen.

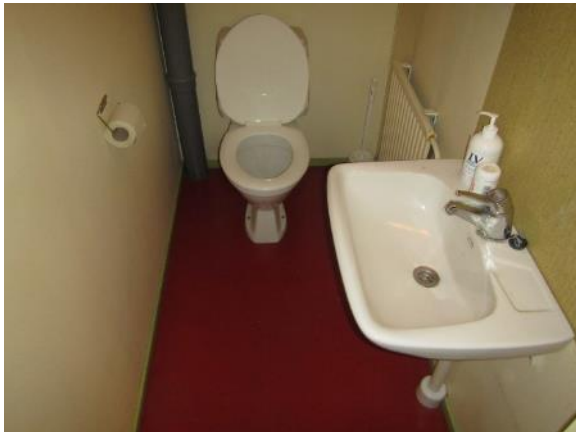
Kuva 55. Yleiskuva WC-tiloista.

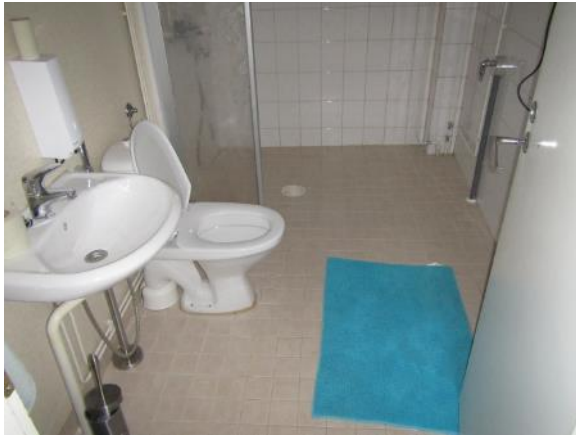
Kuva 57. Yleiskuva märkätilasta.

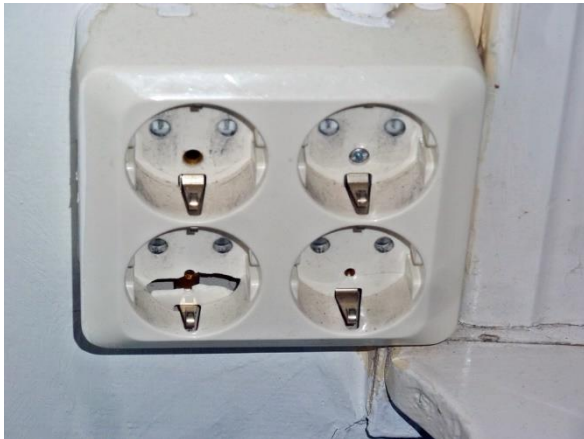
Kuva 90. Pistorasiavaurio

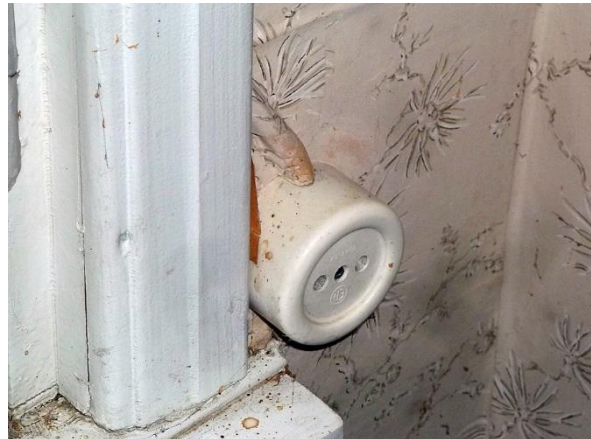
Kuva 91. O-luokan pistorasia. Sallittu edelleen vaarattomissa olosuhteissa (mm. >4 m maadoitetuista rasioista).

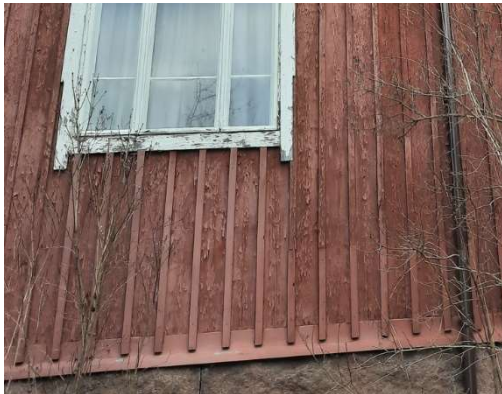
Ulkoseinärakenteen ja sokkelin liitosalueen pelti ohjaa julkisivua myöten valuvaa sadevettä pois liittymästä, mutta samalla heikentää rakenteen kuivumista veden päästyä suojapellityksen taakse. Pellitys on lisätty jälkikäteen osalle rakennusta mahdollisten verhouslautojen ja hirsirungon alaosien lahovaurioiden vuoksi. Ikkunoiden alapuolinen ulkoseinärakenteen kunto tulee tarkastaa

*Ulkoseinä – sokkeliliittymän pellitys*

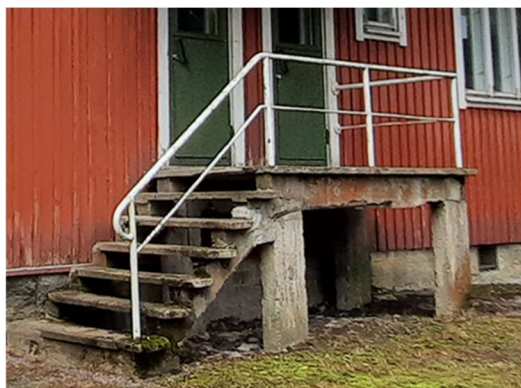
Rakennuksen betonirakenteisen ulokeparvekkeen ja betonirakenteisten portaiden vauriot ovat pitkälle edenneitä ja niiden käyttö tulee lopettaa välittömästi mahdollisten henkilövahinkojen välttämiseksi. Asiasta on informoitu Sipoon kunnan edustajia suunnittelukokous 2 yhteydessä 23.11.2021 ja kehoitettu estämään niiden käyttö. Puurakenteissa kiinni olevat kosteudelle alttiit betonirakenteet kuljettavat puurakenteisiin ylimääräistä kosteusrasitusta. Pitkään jatkuva kosteusrasitus altistaa puurakenteet laho- ja mikrobivaurioille.

*Vaurioituneet betoniportaajat*

**Kiinteistön perusmaadoitus tulee toteuttaa viivytyksettä käyttö- ja paloturvallisuuden takaamiseksi. Parvekkeen ja ulkoportaiden betonirakenteiden vauriot ovat niin pitkälle edenneitä, että niiden käyttö tulisi turvallisuus puutteiden vuoksi kieltää sekä käyttö estää pikimmiten.**

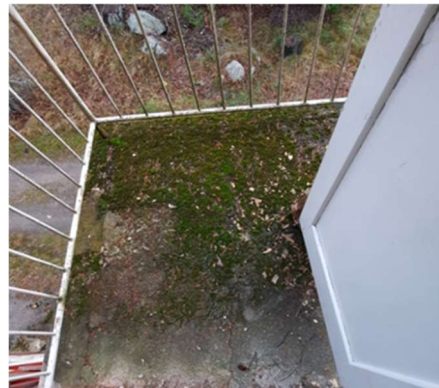
*Vaurioitunut betoniparveke*

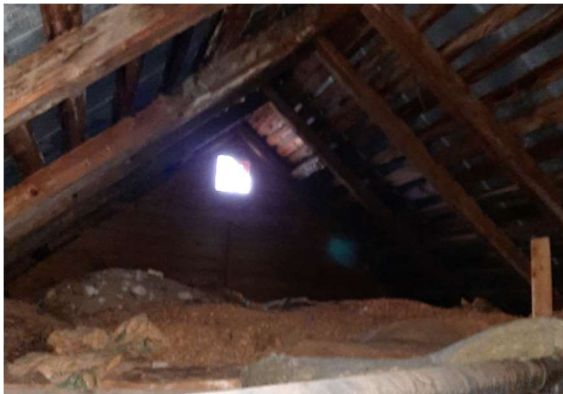
- Yläpohjan tuuletusaukoissa ei ole pieneläinverkkoja, eikä suojasäleikköjä. Suurehkojen tuuletusau-  
kkojen kautta syntyy suurta paikallista kosteusrasitusta tuuletusaukkojen läheisyyteen ja lisäksi tuu-  
len mukana kulkeutuvan viistosateen (vesi ja lumi) muodossa.

*Suojaamattomasta tuuletusaukosta pääsee pieneläimet ullakkotiloihin, myös viistosade pääsee kastelemaan rakenteita esteettä.*

- Toteutetaan lisäselvitykset perustusten mahdollisesta painumisesta tai käytävän osan alapohjakannattajien vaurioista, koska käytävän lattia kallistaa voimakkaasti kohti rakennuksen ulkoseinää.
- Varustetaan tuuletusaukot pieneläinverkein.

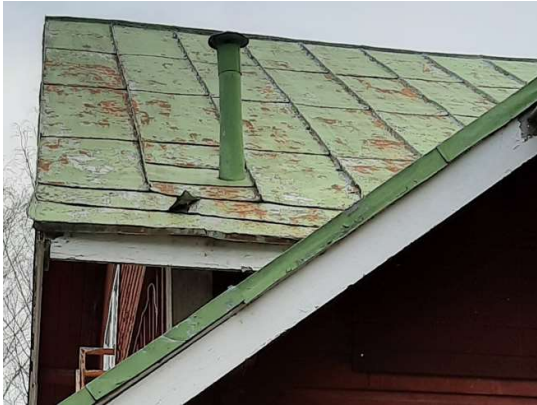
Konesaumatussa peltikatteessa esiintyy paikallisia vaurioita ja laaja-alaisesti korroosiovaurioita. Vesikatteen ylösnostot ovat myös puutteellisesti toteutettuja. Vesikattorakennetta ei ole varustettu aluskatteella, jolloin kaikki vuodot päätyvät yläpohjarakenteisiin. Talvella kylmään vesikatteen alapintaan tiivistyy yläpohjan lävitse diffuusiolla ja ilmapuotoreittien kautta konvektiolla kulkevan lämpimän sisäilman mukanaan kuljettamaa kosteutta. Vesikatteen alusrakenteissa nähtä-

*Vesikatteen paikallinen vaurio ja korroosiovaurioita*

- Vesikatteen läpivientien tiivistyksien ja ylösnostojen toteutukseen tulee kiinnittää toteutusvaiheessa erityisesti huomiota. Uusimisen yhteydessä vesikaton vaurioituneet alusrakenteet tulee uusida ja uusi vesikattorakenne varustetaan aluskatteella. Kaikkien läpivientien toteutuksessa käytetään ensisijaisesti teollisesti valmistettuja läpivientikappaleita.

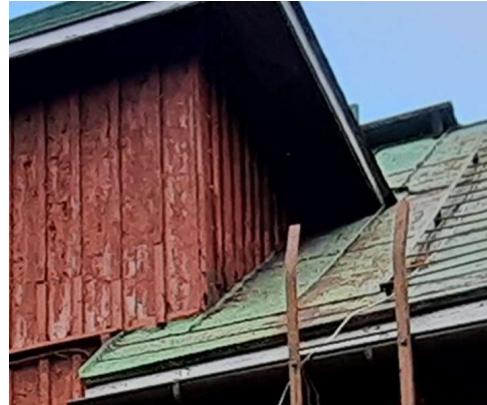
*Vesikatteen ylösnosto puutteellinen*
