GESTERBYN KOULU

RLVIS-KUNTOARVIO

24.05.2023

PROJEKTI 318808

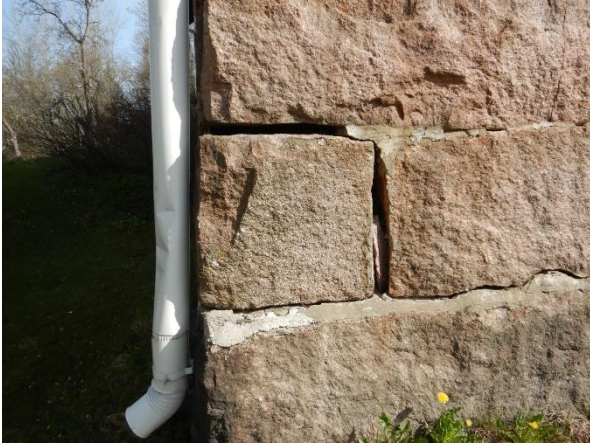
Rakennus on perustettu luonnonkivisen perusmuurin varaan. Luonnonkivien laastisaumoissa havaittiin halkeamia, rapaumaa ja murtumia. Kakluunien ja alapohjan pääkannattajien tukena on tiilimuurattuja perustuksia. Osa tiilimuurauksista on purettu tai sortunut. Tuentojen vakaus on suositeltavaa korjata. Kellaritilojen kohdalla tuulettuvan alapohjan pääkannattimina on ratakiskot ja muualla puupalkit. Puupalkistoissa havaittiin viitteitä kosteusvaurioista ja suositellaan jatkotutkimuksia alapohjan kunnon varmistamiseksi. Pohjoispuolella puisia pääkannattajia on arviolta maakosketuksessa.

Alapohjan ryömintätilasta ei ole ulkoilmaan varsinaisia tuuletusaukkoja. Tarkastuksella havaittiin vain yksi tuuletusaukon tapainen reikä rakennuksen pääsisäänkäynnin puoleisessa perusmuurissa. Tuuletusaukkoja suositellaan lisäämään perusmuuriin.

Kuva 3. Luonnonkivien laastisaumoissa havaittiin rapaumaa ja murtumia. Perusmuurissa ei ole varsinaisia tuuletusaukkoja.

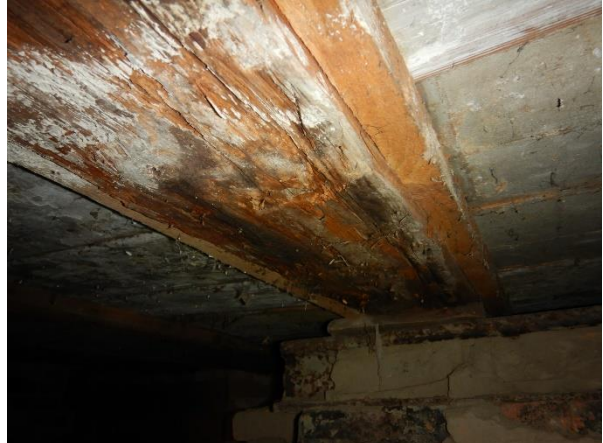
Kuva 4. Tuulettuvan alapohjan tarkastuksessa havaittiin mahdollisia kosteusvaurioita alapohjan puupalkissa.

- Vaurioituneiden alapohjan puurakenteiden uusiminen

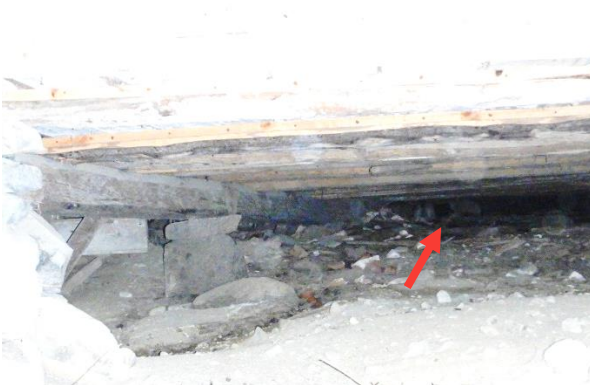
Kuva 5. Alapohjan pääkannattaja on arviolta maakosketuksessa pohjoispäädysssä.

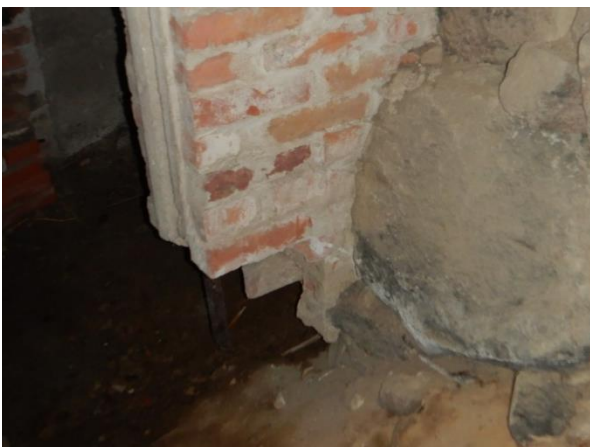
Kuva 7. Tiilimurauksen alaosa on purettu tai murtunut.

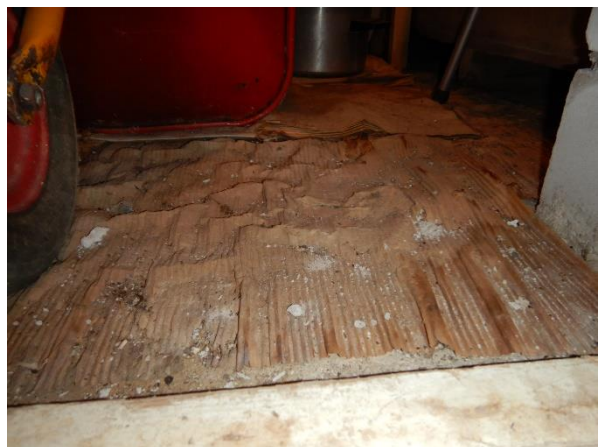
Kuva 8. Kostunutta pahvia kellarissa.

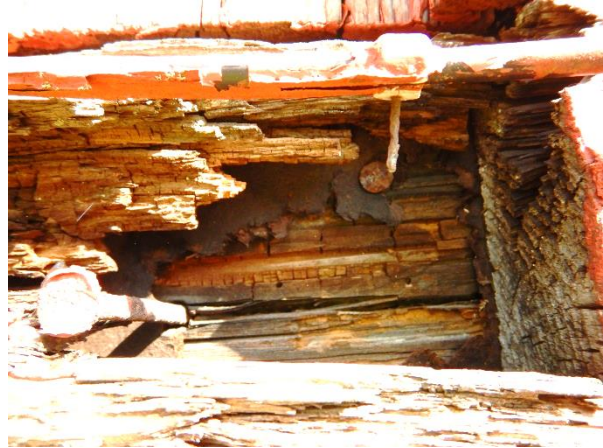
Ulkoseinien hirsiseinien alimmissa hirsissä havaittiin lahovaurioita. Suositellaan ulkoseinien alimpien hirsien vaurioiden laajuuden kartoitusta sekä lahovaurioiden korjaamista.

Kuva 10: Ulkoseinien alimmissa hirsissä havaittiin lahovaurioita. Kuvassa näkyy myös tervapahvia hirren ulkopinnassa lahonneen verhouksen takana.

- Ulkoseinien alimpien hirsien vaurioiden laajuuden kartoitus ja uusiminen/korjaaminen
- Kiristetään följareiden kiinnityspultit

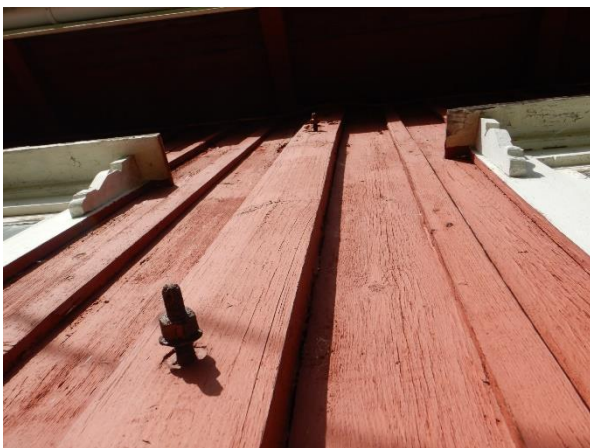
Hirsirungon följareiden (tukien) kiinnityspulteissa havaittiin väljyyttä ja korroosiota.

Kuva 11. Hirsikehikon följareiden kiinnityspulteissa havaittiin väljyyttä ja korroosiota.

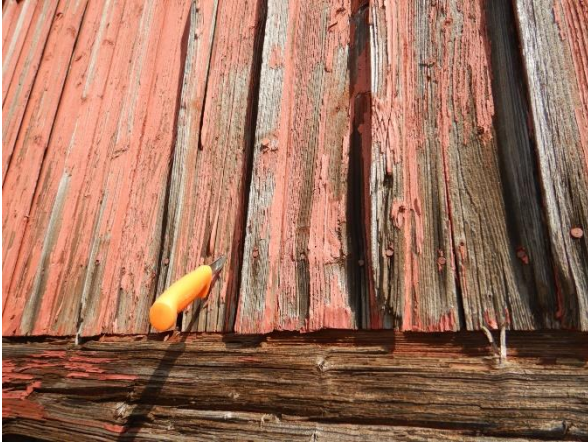
Julkisivun lautaverhouksessa havaittiin alaosissa lahovaurioita sekä runsaasti maalipinnan kulumista ja irtoamista. Lahovaurioituneiden verhoukslaudat tulisi uusia/alaosat korjata ja laudoitus huoltomaalata. Aiemmat maalikerrokset on poistettava mahdollisimman hyvin ennen uusintamaalausta.

Kuva 13. Lautaverhouksen alaosien lahovaurioita ja maalipinnoitteen irtoilua.

- Lahovaurioituneiden ulkoverhouslautojen uusiminen (sekä vaurioituneiden tervapahvien uusinta)
- Ulkoverhouslaudoituksen ja ikkunoiden piililaudoitusten huoltomaalaus

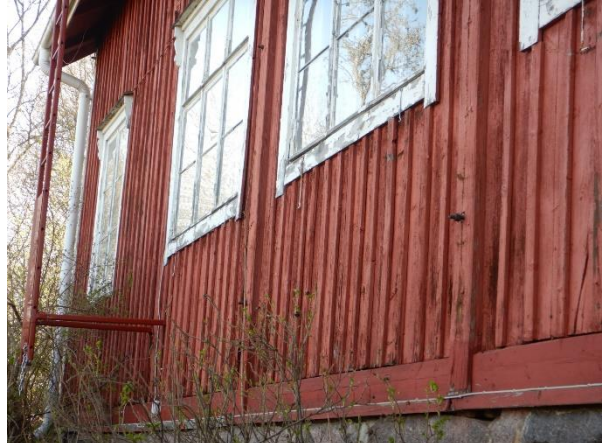
Kuva 14. Lautaverhouksessa havaittiin lahovaurioita.

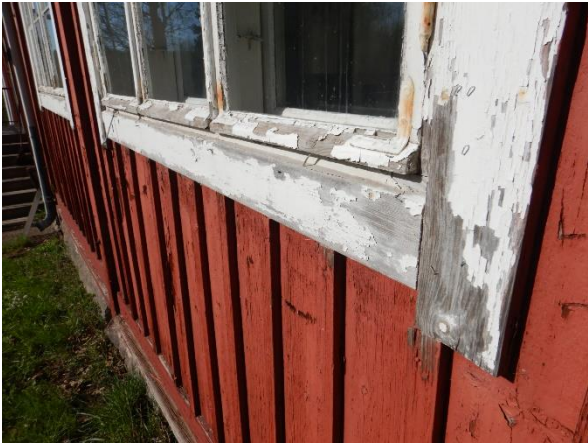
Kuva 15. Ikkunoiden piililaudoitusten maalipinnoite irtoilee.

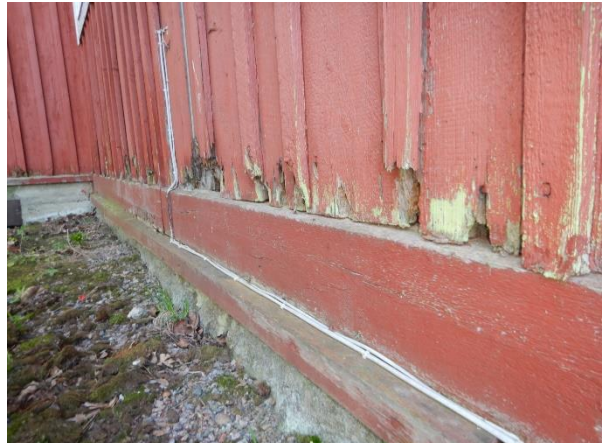
Kuva 16. Lautaverhouksessa havaittiin runsaasti vaurioita alaosissa

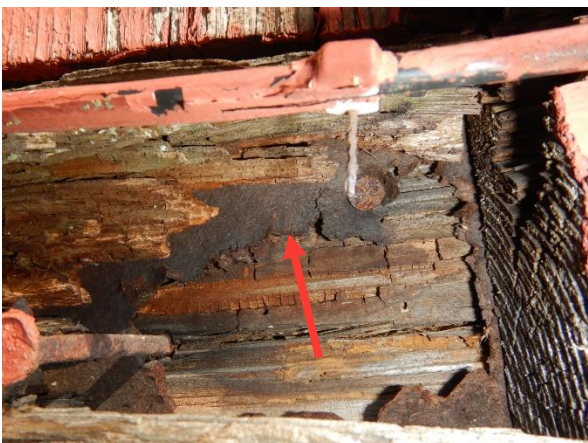
Kuva 17. Julkisivulaudoituksen alla oleva tervapahvi on vaurioitunut

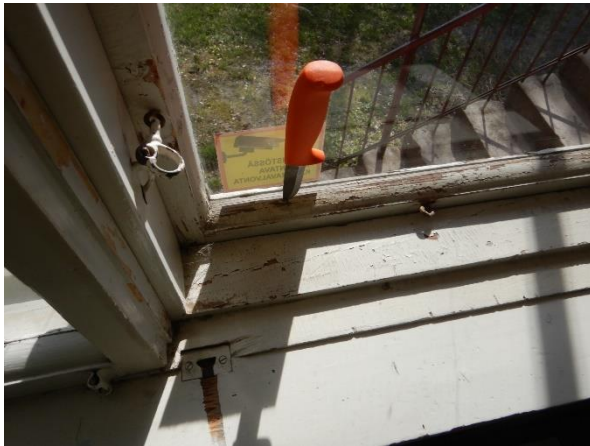
Ikkunoissa ei havaittu tiivisteitä. Joitakin ikkunaruujuja oli rikkoutunut. Ikkunoissa havaittiin runsaasti maalipinnan irtoamista ja lasituskittausten lohkeilua ja irtoamista. Merkittäviä lahovaurioita puuikkunoissa ei havaittu.

Kuva 18. Ikkunoissa ei havaittu tiivisteitä. Ikkunoista ei havaittu merkittäviä lahovaurioita.

Puuikkunoille suositellaan peruskunnostusta, jossa ikkunoiden pintakäsittely sekä lasituskittaukset uusitaan ja sisäpuitteisiin asennetaan kumitiivisteet. Mahdolliset lahovauriokohdat myös korjataan.

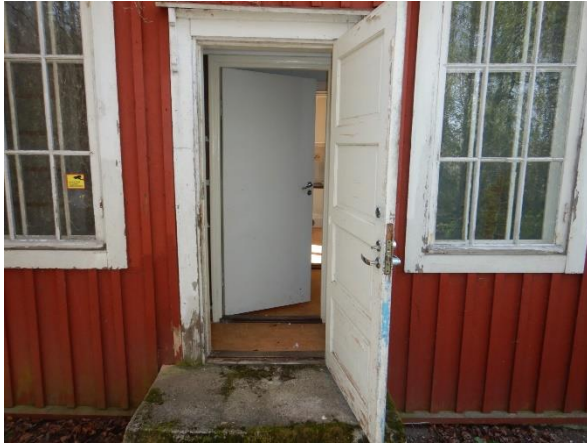
Kuva 22. Asunnon ulko-oven pintakäsittelyssä havaittiin malipinnan kulumista ja irtoamista.

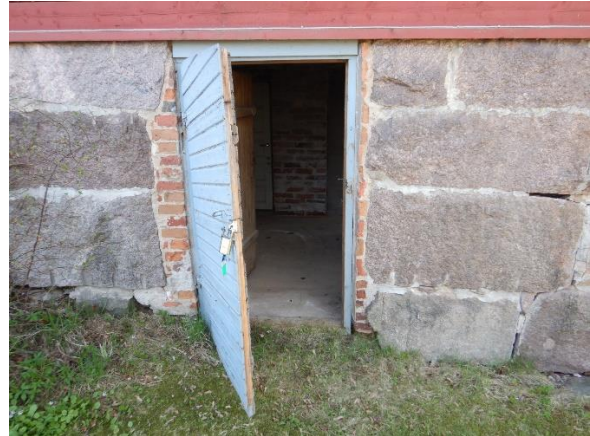
Kuva 23. Kellaritilojen ulko-ovi on epätiivis vanha puuovi.

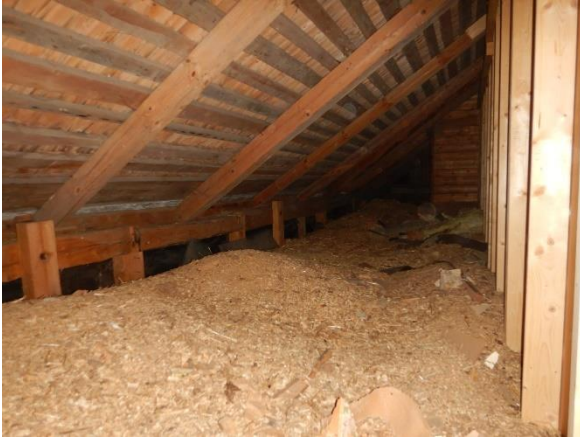
Kuva 24. Yläpohjan rakennetta. Päädyissä tai räystäillä ei havaittu tuuletusreitit.

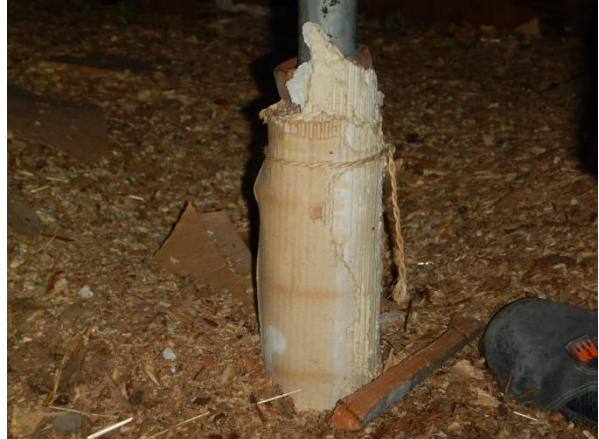
Kuva 25. Arviolta asbestipitoinen vanha putkieriste yläpohjatilassa.

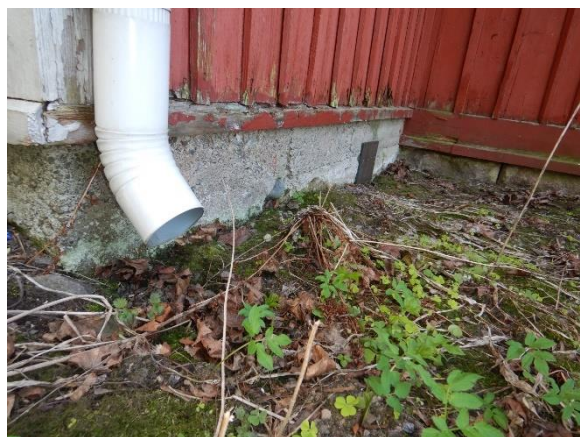
Syöksytytorvien alla ei havaittu rännikaivoja. Katolta valuvat vedet imeytyvät maahan rakennuksen vierustoille. Maanpinnan madaltamisen yhteydessä syöksytytorvien alle suositellaan asennettavaksi rännikaivot, joista vedet ohjataan maan alla putkea pitkin kaemmaksi maastoon tai kaivoon. Syöksytytorvien ja sadevesikourujen mahdollista jäätymistä voidaan estää saattolämmityksellä.

Kuva 29. Vesikatolta valuvat sadevedet ohjautuvat talon vierustoille maahan.

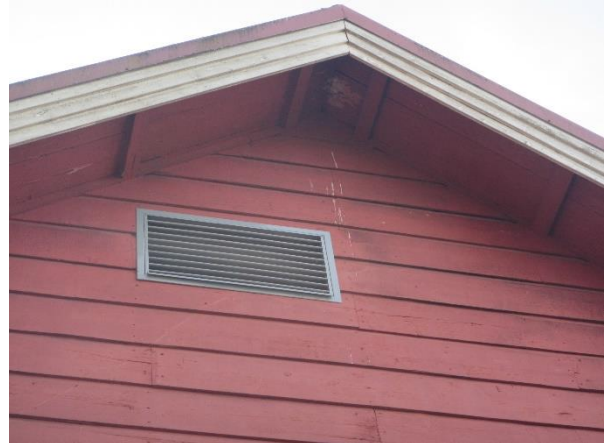
Kuva 47. Alakerran ilmanvaihdonkoneiden (2 kpl) raitisilmäaleikkö rakennuksen päädyssä.

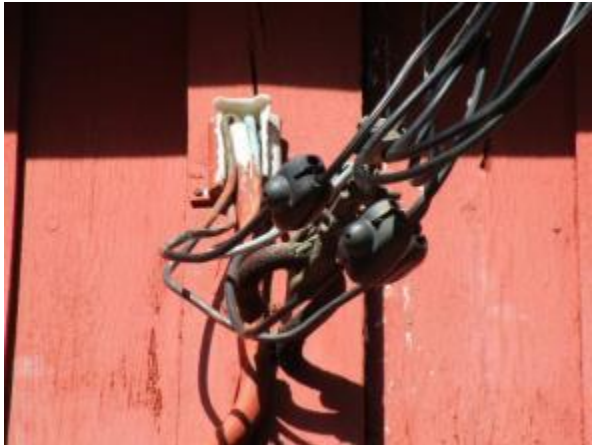
Liittymisjohtona on AMKA 3x16+25 alumiiniriippukierrekaapeli. AMKA tulee rakennuksen seinään. Seinällä MMJ kaapelin pätehattu on rikkoutunut. Pätehattu tulee uusida, jotta vesi ei pääse kaapelin sisään. Seinällä on pääsulakekotelo, johon ei ollut pääsyä katselmuksessa. Kotelolta lähtee MMJ-tyyppiset nousukaapelit keskuksille.

Kuva 54. Rikkoutunut päätehattu

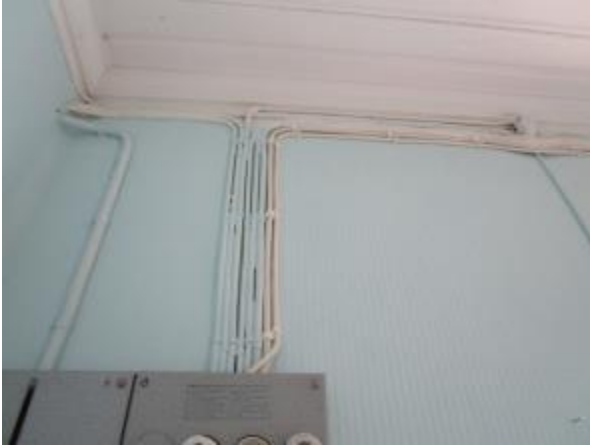
Keskusten nousujohtot sekä ryhmäjohtot ovat osittain sähkölaitteiston alkuperäiseltä rakennusajalta ja osittain 1980 muutostöiden ajalta. Nousu- ja ryhmäjohtot ovat TN-C 4-johdinjärjestelmän mukaisia, eli erillistä maadoitusjohtoa ei ole. Kaikki nousu- ja ryhmäjohtot ovat teknisen elinkaarensa päässä ja ne suositellaan uusittavaksi.

Kuva 58. Ryhmäkeskukselta lähtevät ryhmäjohdot pinta-asennettuina

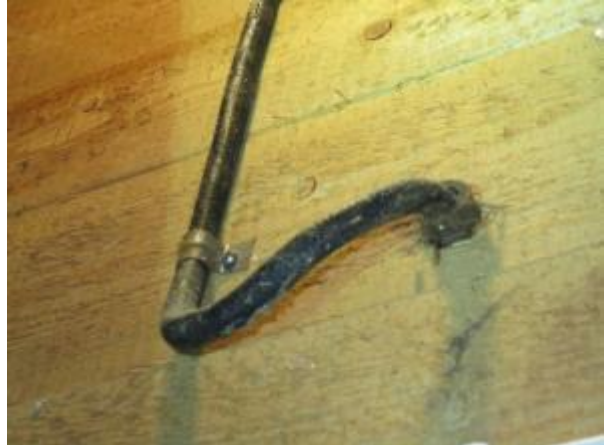
Kuva 59. Osa käytössä olevista kaapeleista on todella vanhoja, kangaspäällysteisiä ja kumi/muovieristeisiä haurastuneita kaapeleita

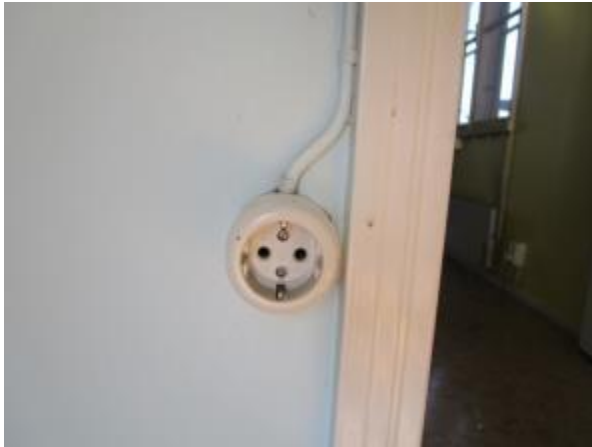
Kuva 60. Vanha nollattu ja suojalaitteeton pistorasia

- Rakennusaikaisten rasiakojeiden uusiminen

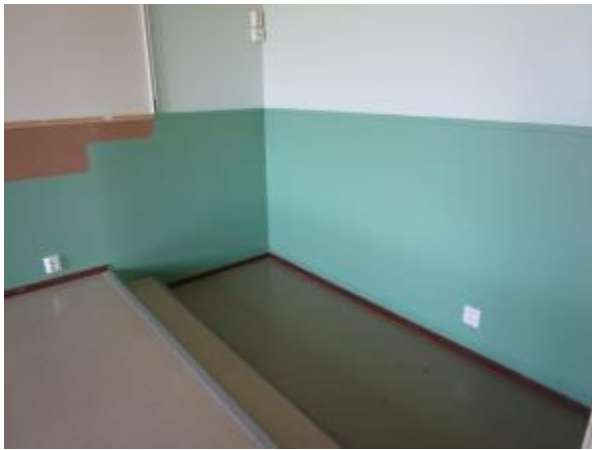
Kuva 62. Vaarallinen ja korjattava asennus. Maadoitettu ja maadoittamaton pistorasia liian lähellä toisiaan samassa tilassa.

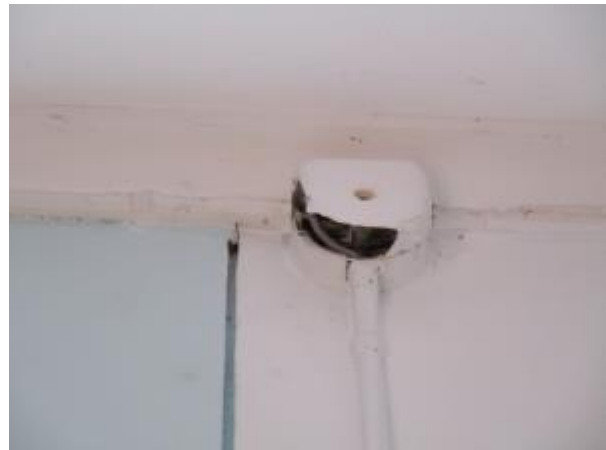
Kuva 63. Rikkoutunut jakorasia, jännitteiset osat on kosketeltavissa. **Korjattava asennus**

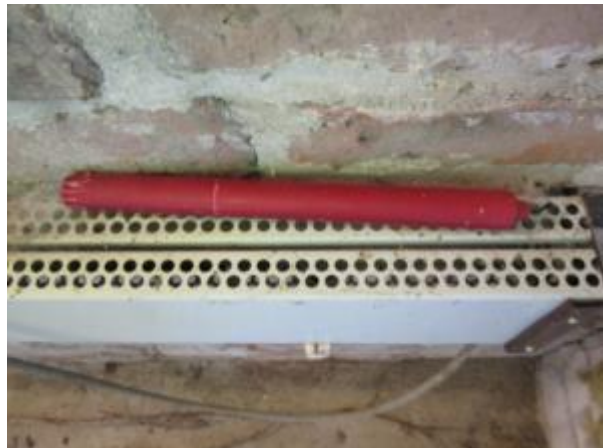
Kuva 71. Kynttilä kellarin patterin päällä tulee poistaa ennen kuin patteria aletaan lämmittämään

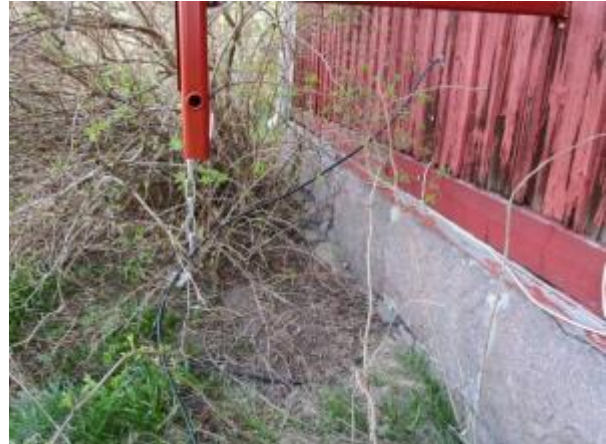
Dataliittymän kuitukaapeli on tuotu talon takaa suojaamattomana. Suositellaan mekaanisen suojauksen asentamista. Järjestelmästä ei löytynyt dokumentteja

Kuva 77. Kuitukaapeli on kiepillä maassa osin ruohon peitossa ja kulkee sisälle kiinnittämättä ja suojaamatta

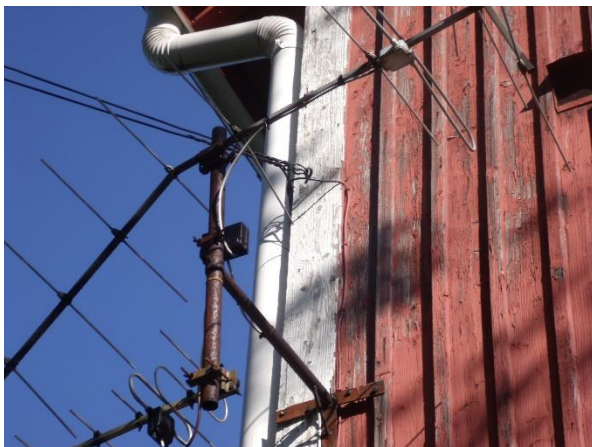
Rakennuksen seinällä on huonokuntoinen antenni. Järjestelmän tarpeellisuudesta ei ole tietoa.

Kuva 78. : Kiinteistön VHF/UHF-antenni.
