Tutkimusraportti WO-809871  
14.5.2020

# Sisäilma- ja LVI-tekkinen kuntotutkimus

Nuorisotila Pleissi  
Terveystie 1  
01150 SIPOO

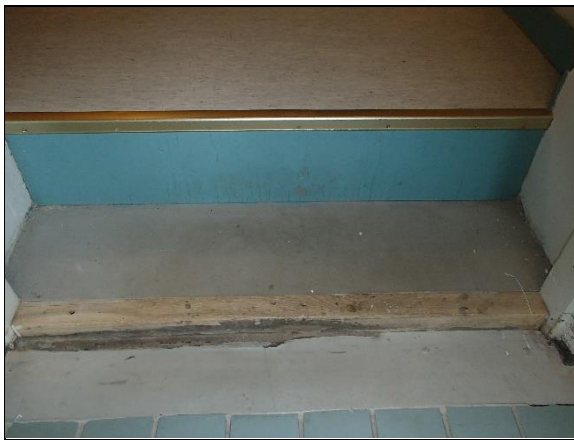
- Pintakosteuskartoituksessa havaittiin kohonneita kosteuslukemia IV-konehuoneen A102 lattiasa sekä varaston A101 ovensuussa ja väliseinän vieressä. Lattia on näissä huoneissa korkeammalla käytävään nähden.
- IV-konehuoneessa oli näkyvää villaa ja pölyä sekä reitti välikattotilaan auki.
- Irrallaan olevia laattoja (kopoja) havaittiin käytävällä A102 väliseinän vieressä sekä harrastettilassa A103.
- Käytävän sähkökaappi oli pölyinen.
- Betoniseinissä havaittiin jonkin verran halkeamia (käytävä A 107 ja kerhotila A113).
- WC:n A105 katosta lohkeilee maali. Samassa kohdassa on ulkona kosteusjälkiä sokkelissa.
- Teknisessä tilassa A115 tuntuu maakellarin hajua. Tilassa kulkee putkikanaali, jossa on piki-sively ja hämähäkin seittejä sekä putkikuilu, jossa on orgaanista ainesta (puuta ja pahvia). Teknisestä tilasta on yhteys välikattoon.

**Kuva 4.** Kohta, jossa pintakosteus oli kohonnut varaston A101 ovensuussa.

Kohtia, joissa pintakosteus oli koholla, on syytä tutkia tarkemmin. Näkyvä villa ja rikkiäiset akustiikkalevyt voivat toimia kuitulähteinä. Pöly- ja kuitulähteet voivat heikentää sisäilman laatua.

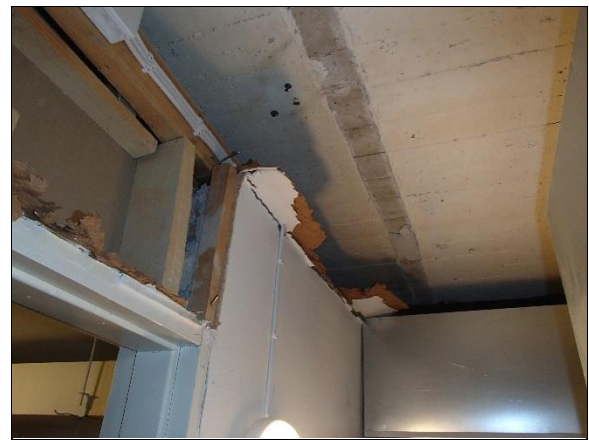
**Kuva 5.** Reitti välikattotilaan on auki IV-konehuoneessa A102.

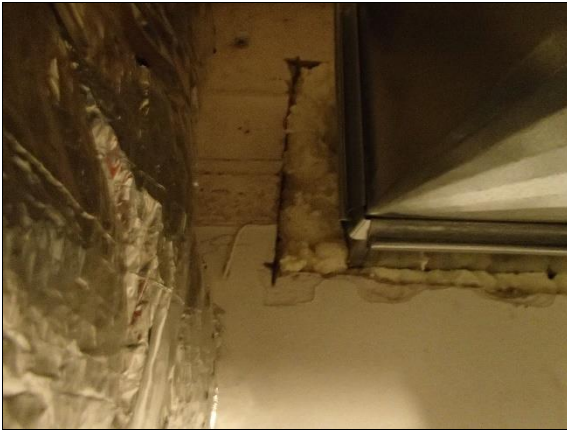
**Kuva 6.** Näkyvää villaa IV-konehuoneessa.

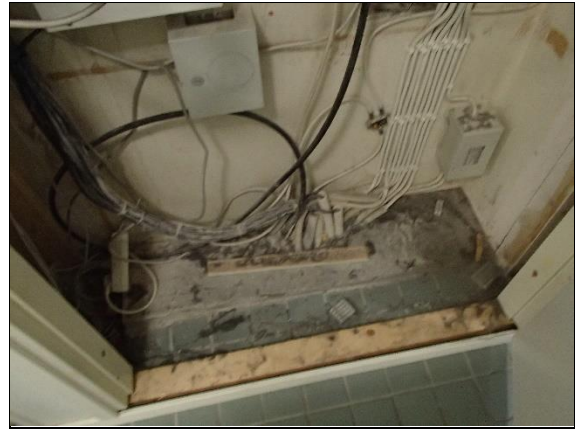
**Kuva 7.** Käytävällä A107 sijaitseva sähkökaappi on likainen.

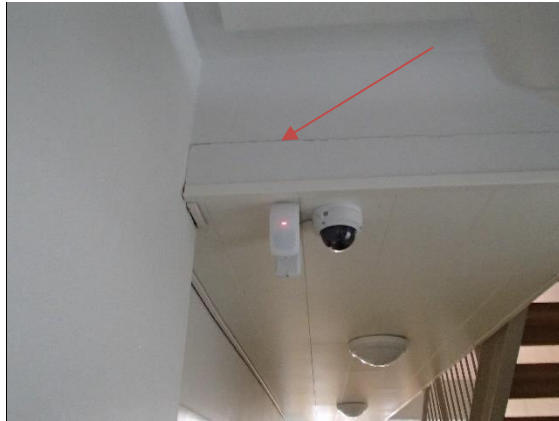
**Kuva 8.** Halkeama betoniseinässä käytävällä A 107.

- Sadevesien ohjauksen parantaminen syöksytorstista sadevesikaivoihin, niin, että kaikki sade-vesi päätyy sadevesikaivoihin.
- Rakojen ja halkeamien tilkitseminen sisä- ja ulkopuolella.

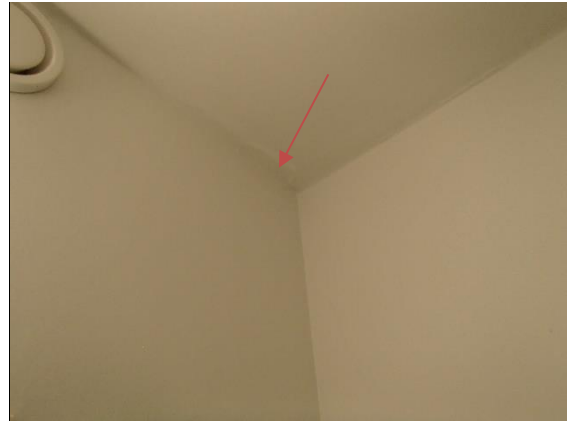
**Kuva 9.** Maali kupruilee WC:n katossa.

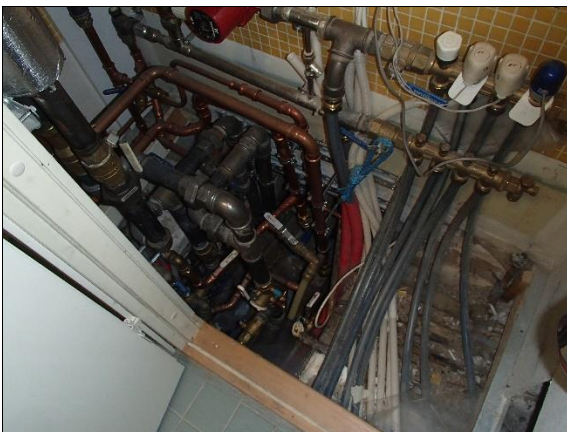
**Kuva 10.** Teknisen tilan A115 pohjalla kulkee putkikaanaali.

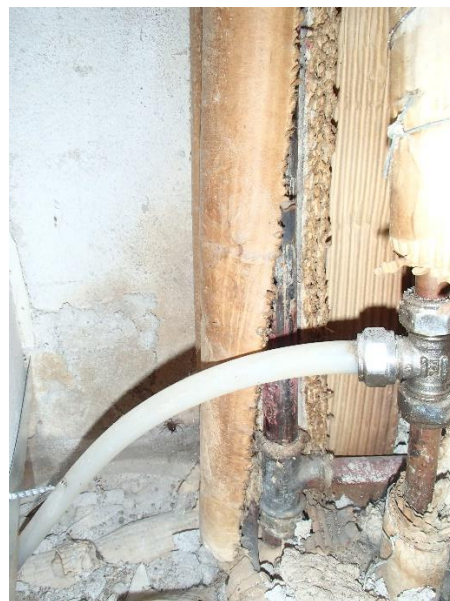
**Kuva 11.** Teknisessä tilassa kulkee pystysuunnassa putkikuilu.

Ensisijaisesti on suositeltavaa tutkia tarkemmin rakenteet, joissa pintakosteus oli koholla ja puhdistaa ja/tai kapseloida teknisessä tilassa A115 kulkeva kuilu ja hormi. Havaitut kuitulähteet on syytä poistaa. Ikkunoihin ja ulkoseiniin on suositeltavaa kohdistaa huoltotoimenpiteitä. Suositellaan myös asentamaan sokkeleiden patolevyt ja sepelikaista sokkeli viereen.

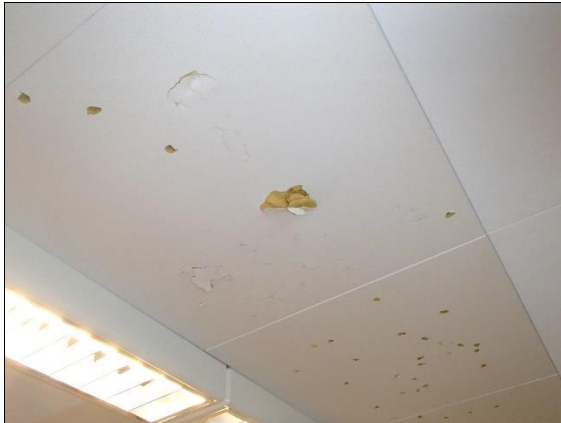
**Kuva 12.** Oleskelutilan A213 katossa on rikkinäisiä akustiikkalevyjä.

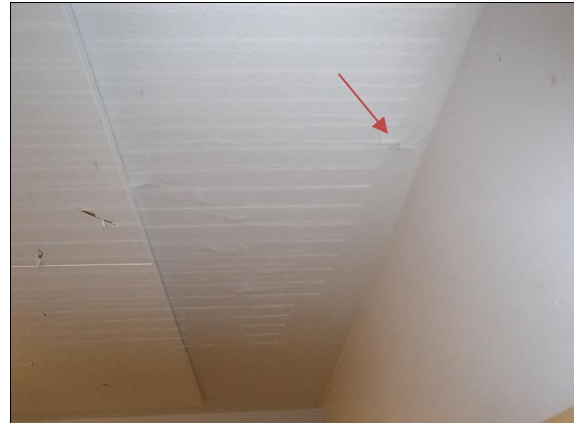
**Kuva 13.** Oleskelutilan A213 katosta irtoilee maali.

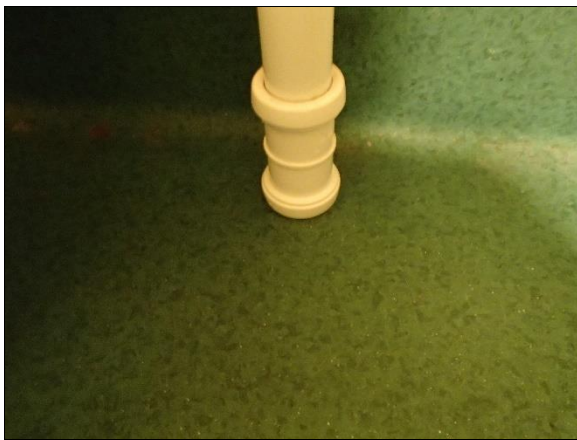
**Kuva 14.** Välipohjan pintakosteus oli koholla WC-tilojen lavuaarien viemäriputken kohdalla.

- Pintamateriaalin avauksia sekä kosteusmittauksia WC-tilojen lavuaarien viemäriputkiläpivientien kohdalle mahdollisten kosteusvaurioiden selvittämiseksi.

- Sokkelin kunnon selvittäminen rakenneavauksin.
- Pintamateriaalin avaukset sekä kosteusmittaukset WC-tilojen lavuaarien viemäriputkiläpivientien kohdalle mahdollisten kosteusvaurioiden selvittämiseksi.

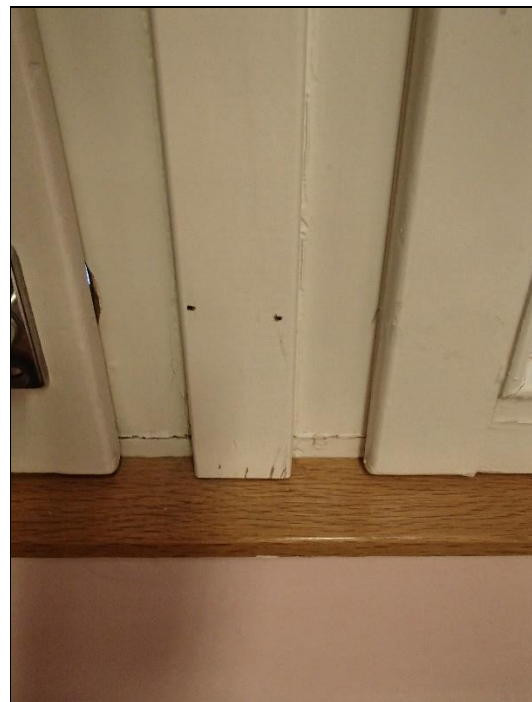
**Kuva 15.** Ilmavuotoa ikkunoiden välisestä pelihuoneessa A205.

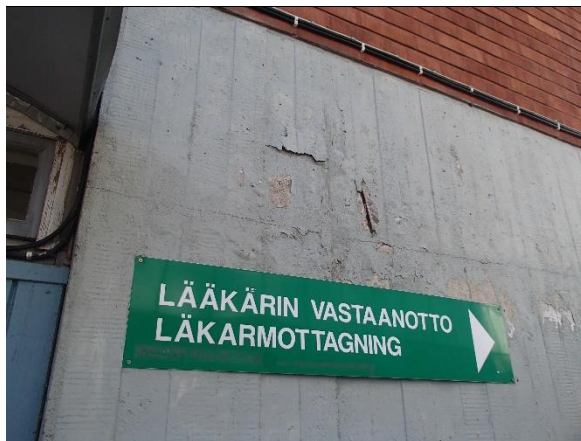
- Havaittiin jälkiä kosteusrasituksesta (maalin irtoilua ja betonin lohkeilua) pohjakerroksen ulkoseinässä sisäänkäynnin oikealla puolella, sokkelissa harrastetilan kohdalla sekä sokkelissa yläpihan puolella syöksytorven kohdalla.

**Kuva 16.** Jälkiä kosteusrasituksesta sisäänkäynnin vieressä.

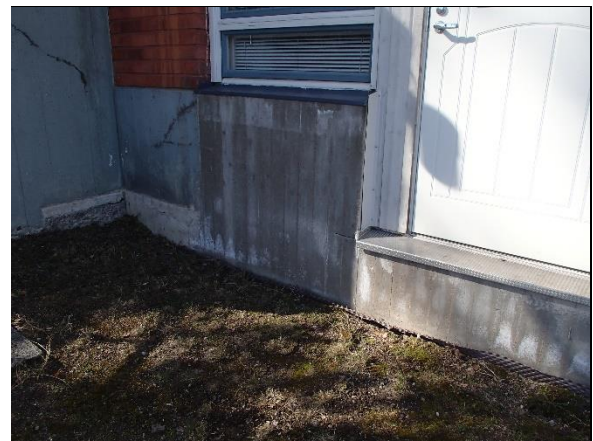
**Kuva 17.** Jälkiä kosteusrasituksesta sokkelissa harrastetilan kohdalla. Patolevy ei ole kiinni sokkelissa.

Maaperän kosteus ja sadevesi ovat päässet kastelemaan sokkeliä joka puolella taloa. Lyhyelle matkalle asennettu patolevy pahentaa kosteuskuormaa, koska se on ylhäältä auki ja sadevesi pääsee valumaan patolevyn ja sokkelin väliin. Sama tilanne on yläpihalla sokkelin vieressä olevan pellin kanssa, joka ei ole tiivis yläosastaan.

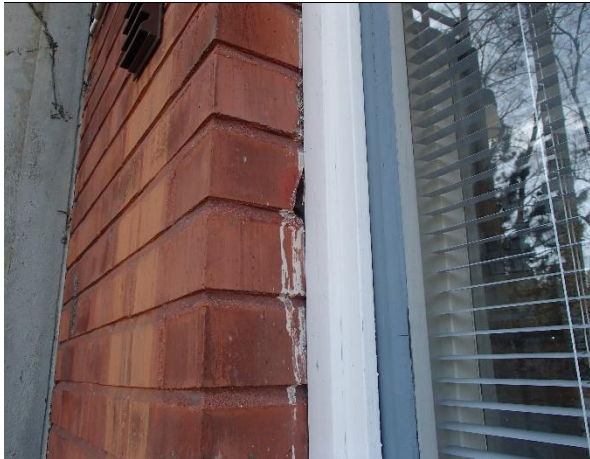
**Kuva 18.** Rako tiilimuurauksessa ikkuna-ulkoseinäliitoksessa.

- Sadevesien tehokkaampaa ohjausta syöksytorstista sadevesikaivoihin, niin, ettei vesi roisku rakennuksen viereen.
- Rakojen ja halkeamien tilkitsemistä.

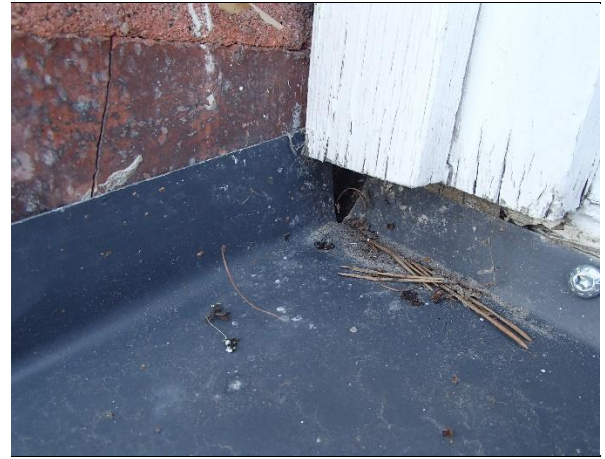
**Kuva 19.** Rako ikkunanpellin nurkassa.

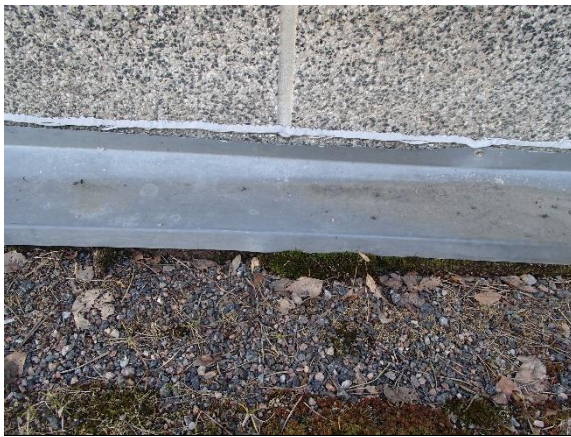
- Yläpihan puolella on pelti sokkelin vieressä. Pellin yläreuna ei ole tiivis.
- Syöksytorvet ohjaavat sadevedet sadevesikaivoihin pienistä kaivon kansiin leikatuista aukoista. Todennäköisesti kaikki sadevesi ei kulkeudu kaivoon vaan osa roiskuu sokkelin viereen.

**Kuva 20.** Yläpihan puolella pelti sokkelin vieressä. Yläpuoli ei ole tiivis.

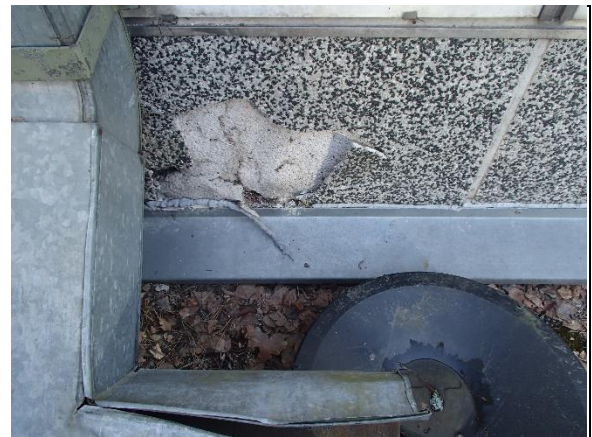
**Kuva 21.** Kosteusvaurio sokkelissa yläpihan puolella syöksytorven vieressä.

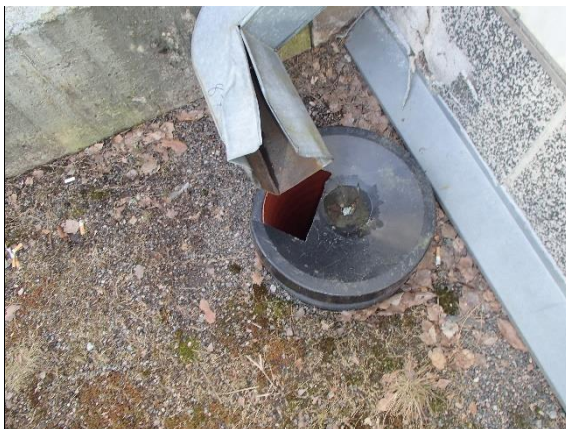
**Kuva 22.** Syöksytorvet ohjaavat sadevedet sadevesikaivoihin pienistä aukoista.

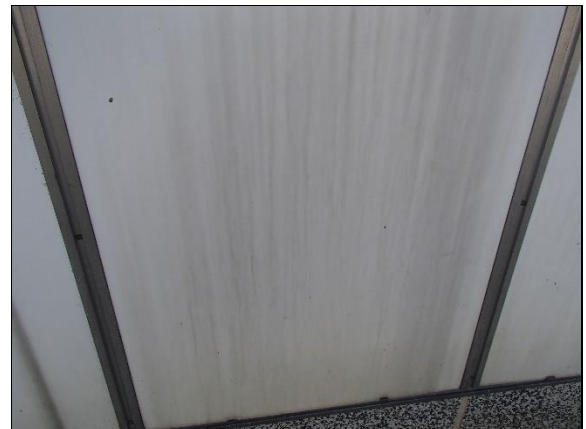
- Havaittiin jälkiä kosteusrasituksesta (valumajälkiä ja maalin hilseilyä) ulkoseinien mineriittilevyissä.
- Tiilien välissä ei ole tuuletusrakoja. Tiiliseinän ja sokkelin välisessä saumassa on tuuletusputket.

**Kuva 23.** Valumajälkiä ulkoseinän mineriittilevyssä.

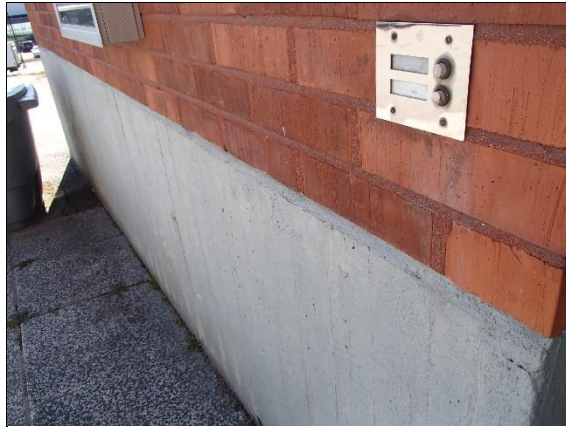
**Kuva 24.** Tiilien välissä ei ole tuuletusrakoja.

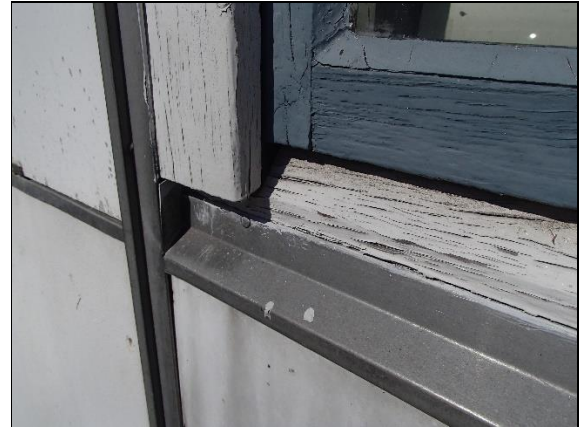
**Kuva 25.** Ikkunankarmit ovat hapertuneet.

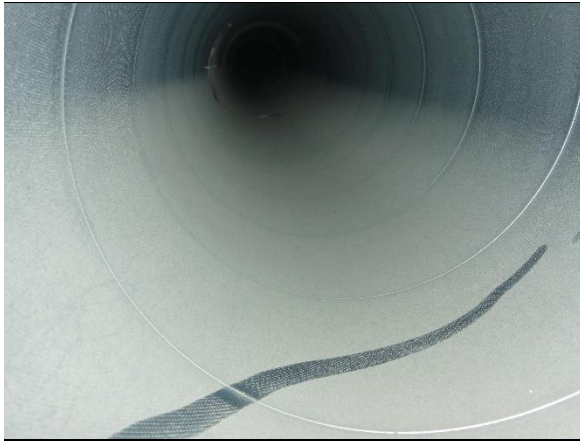
Molempien kerrosten poistoilmakanavissa havaittiin selkeää sekä paikoin runsasta pölykertymää.

**Kuva 36.** Alakerran poistoilmakanavan pyyhkäisyjälki

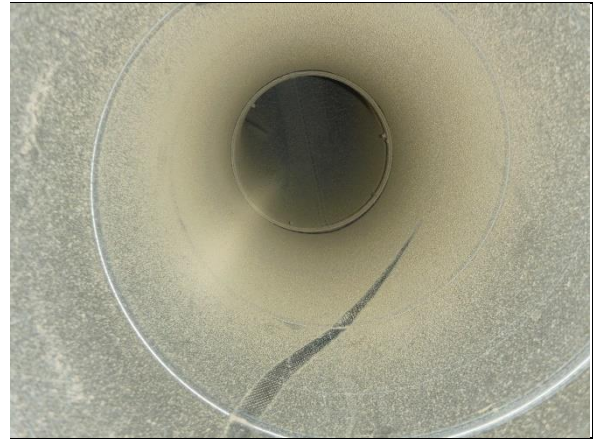
**Kuva 37.** Yläkerran poistoilmakanavan pyyhkäisyjälki

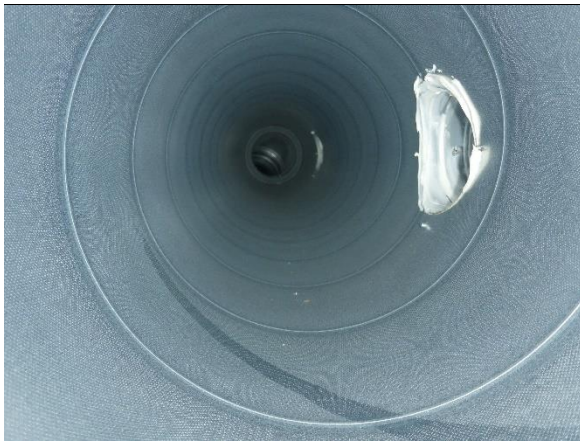
Tuloilmakanavissa havaittiin vähäistä pölykertymää.

**Kuva 38.** Alakerran tuloilmakanavan pyyhkäisyjälki

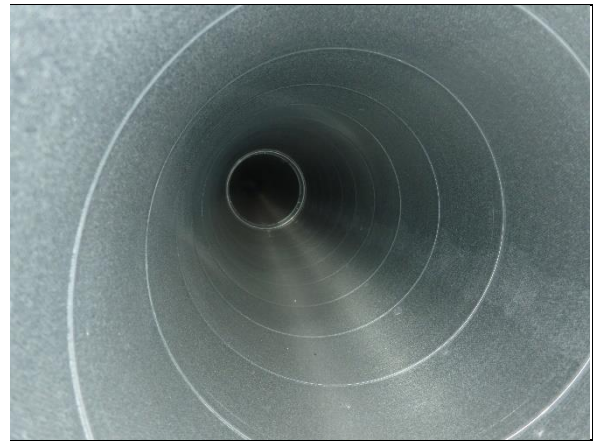
**Kuva 39.** Yläkerran tuloilmakanavan pyyhkäisyjälki

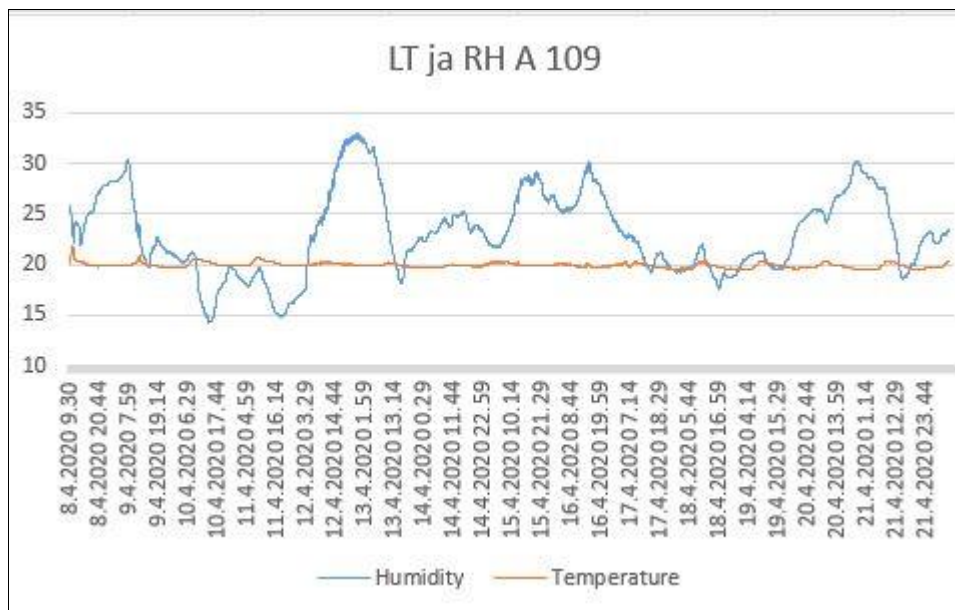
- Tilan lämpötila vaihtelee 19,5 – 21,9 °C välillä.
- Tilan lämpötila alittaa välillä sisäilmaluokan S3 ylärajan, mutta pysyttelee kuitenkin Asumisterveysasetuksen rajoissa.
- Suhteellinen kosteus vaihtelee 14 – 33 % välillä.

Kuva 42. Lämpötilan ja suhteellisen kosteuden seuranta harrastetilassa.

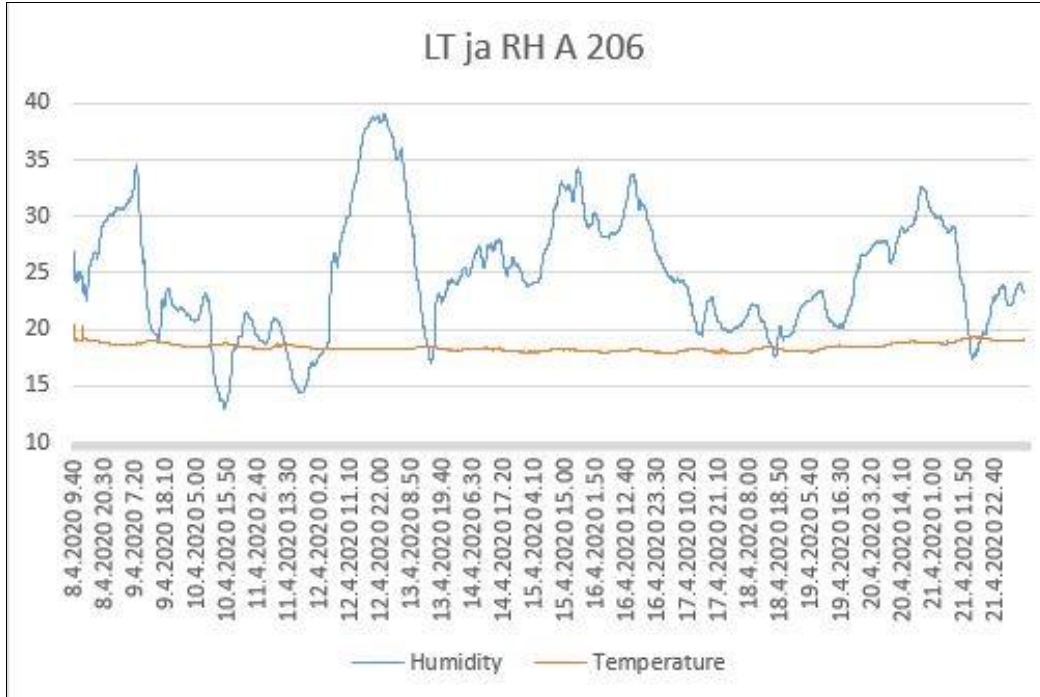
- Tilan lämpötila vaihtelee 17,9 – 20,6 °C välillä.
- Tilan lämpötila on suurimman osan ajasta sisäilmaluokan S3 alarajan alapuolella ja laskee hetkellisesti Asumisterveysasetuksen toimenpiderajan alapuolelle.
- Suhteellinen kosteus vaihtelee 13 – 39 % välillä.

Kuva 43. Lämpötilan ja suhteellisen kosteuden seuranta toimistotilassa.
