SIPOON KUNTA

NUORISOTALO PLEISSI

RLVIS-KUNTOARVIO

14.12.2020

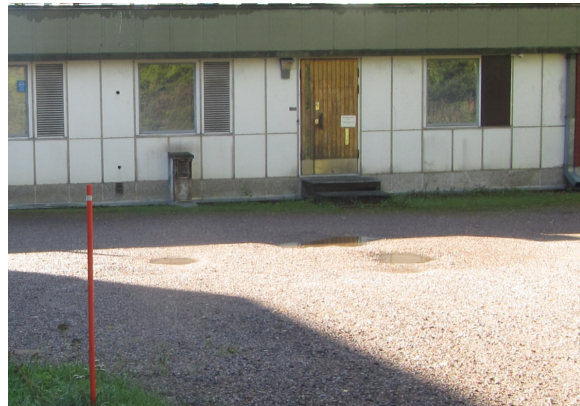
Kuva 3: Yläpihan sorakentälle lammikoituu vettä.

Rakennuksen yläpihan puolella maanpinnan kaltevuudessa on puutteita ja painanteisiin lammikoituu vettä. Pihan kaltevuuksia suositellaan korjattavan ja sadevesien hallintaa tulee parantaa. Rakennuksen vierustat on salaojitettu ja perusmuurin ulkopintaan on asennettu patolevy. Patolevyn yläosiin suositellaan asennettavan lista niihin kohtiin, joista se puuttuu.

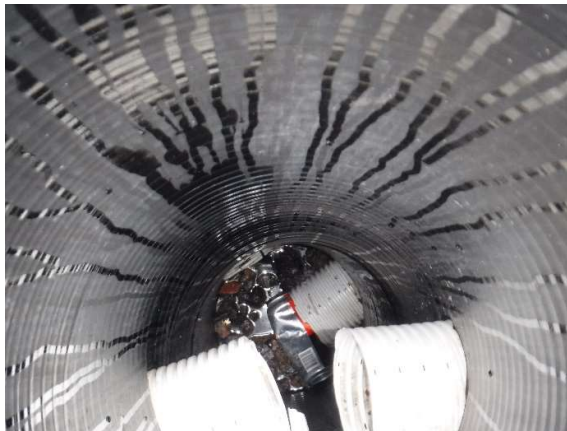
Rakennus on salaojitettu. Rakennuksen kulmilla on muovirakenteisia tarkastuskaivoja ja salaojaputket ovat muovia. Silmämääräisesti arvioiden salaojajärjestelmä on asennettu 2000-luvulla. Tarkastuskaivoissa putkien päät ovat vedenpinnan yläpuolella, joten järjestelmä näyttää toimivan normaalisti. Salaojakaivoissa havaittiin kuitenkin niihin kuulumatonta tavaraa, kuten tölkkejä yms. roskaa, joten ne ovat puhdistuksen tarpeessa. Salaojat on suositeltavaa kuvata ja huuhdella tarvittaessa niiden toimivuuden varmistamiseksi. Muovisten salaojaputkien keskimääräinen tekninen käyttöikä on 50 vuotta, joten putkilla on vielä rakenteellista käyttöikää jäljellä. Salaojajärjestelmän kuntoluokka ennen kuvauksia ja puhdistuksia on tyydyttävä. Kuntoluokka voi muuttua kuvausten tulosten perusteella.

Kuva 6: Salaojien tarkastuskaivoissa on niihin kuulumatonta tavaraa, kuten tölkkejä.

Kuntoluokka: 3 tyydyttävä

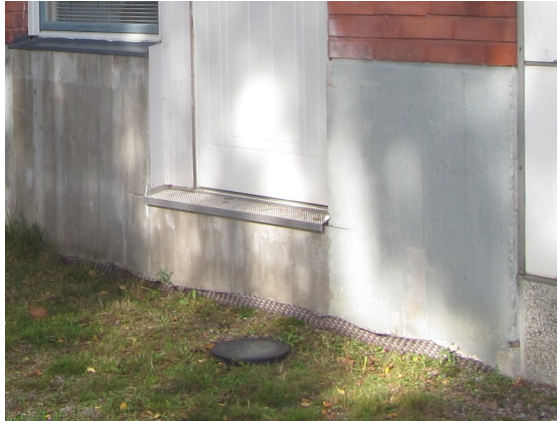
Rakennus on perustettu maanvaraisten anturoiden varaan. Rakenteissa ei havaittu viitteitä perustusten painumisesta. Alapihan puolella perusmuurin ulkopintaan on asennettu muovinen perusmuurilevy, mutta levyn yläpinnasta puuttuu lista. Lista suositellaan asennettavan huoltoluonteisena toimenpiteenä.

Kuva 7: Perusmuurilevyn yläosasta puuttuu lista.

Kuntoluokka: 4 hyvä

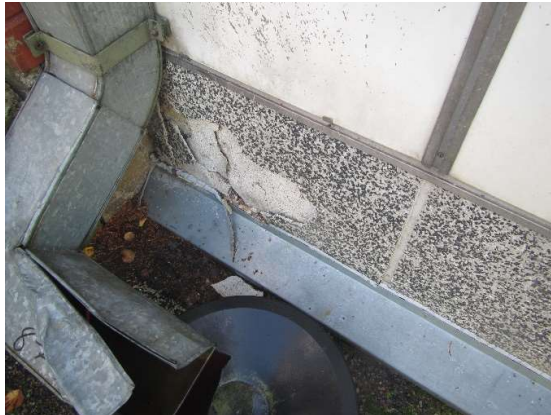
Kuva 12: Yksittäinen sokkeli levy on vaurioitunut.

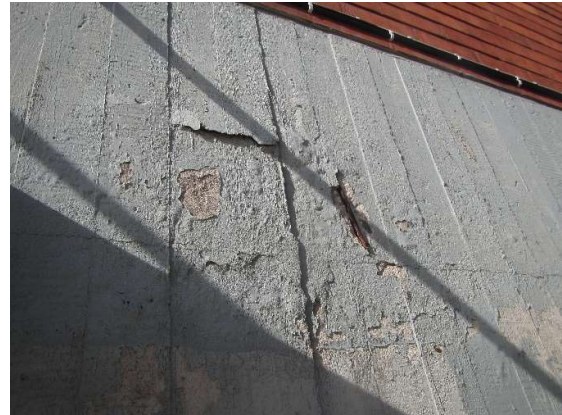
Sokkelit ovat osin maalattuja betonisokkeleita ja osin sokkelina on luonnonkiveä jäljittelevä kivirouhelevy. Betonisokkelin maali irtailee ja sokkelissa on merkkejä raudotteiden korroosiovaurioista. Betonisokkeleille suositellaan paikkaus-pinnoituskorjausta. Kivirouhelevyissä havaittiin yksittäinen vaurio, joka suositellaan korjattavan huoltoluonteisena toimenpiteenä.

Kuva 13: Betonisokkelin maalipinta irtoilee ja sokkelissa on lohkeamia.

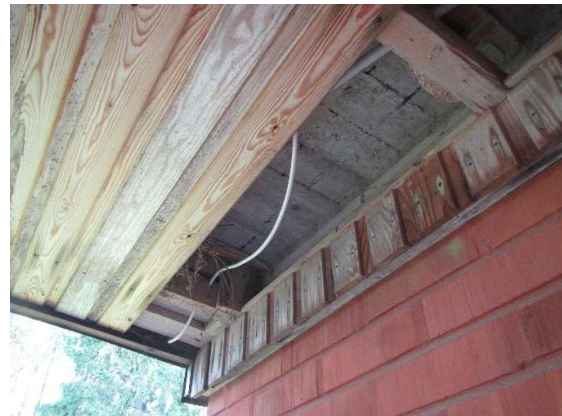
Kuva 15: Osa paneloinnista puuttuu.

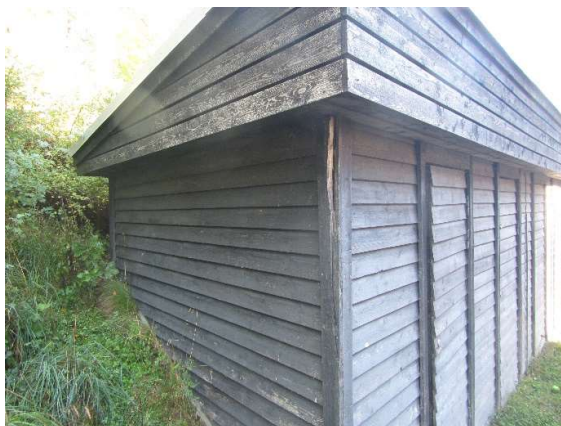
Ulkovaraston julkisivuna on tummalla puunsuoja-aineella käsitelty puinen vaakapaneeli. Puunsuoja on monin paikoin kulunut pois ja rakennuksen ylärinteen puolella alimmissa paneeleissa on lahovaurioita. Julkisivulle suositellaan pintakäsittelyä ja lahonneiden paneelien uusimista.

Kuva 16: Ulkoveraston ulkoverhouksen puunsuoja-aine on monin paikoin kulunut pois.

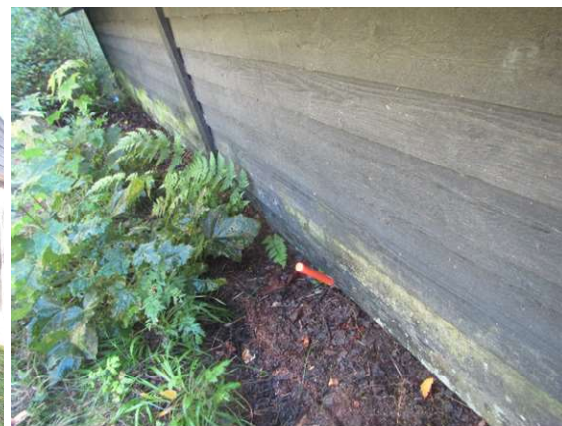
Kuva 17: Alimmat ulkoverhouslaudat ovat lahonneet.

Kuntoluokka: 2 välttävä

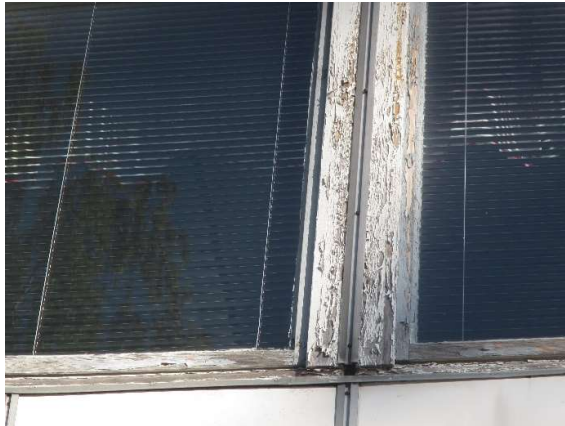
Ikkunat ovat alkuperäisiä kaksilasisia puuikkunoita. Ikkunoiden ulkopintojen puupintojen maali irttoilee monin paikoin ja puuaines on näiltä osin harmaantunutta. Lisäksi ulkopuitteiden lasituskitti on paikoin irronnut, mikä nopeuttaa ulkopuitteen alasarjan lahovaurioitumista. Tuuletusluukkujen kohdilla ikkunaukon ulkopinnassa on vaakasäleikkö puurimoista. Osa puurimoista puuttuu. Ikkunoiden sisäpuoliset maalipinnat ovat siistejä. Yläpihan puoleiset ikkunat ovat hieman paremmassa kunnossa kuin alapihan puoleiset ikkunat. Ikkunoille suositellaan pikaista perusteellista huoltokunnostusta. Kunnostus on tärkeää tehdä nopeasti, koska nykyisellään ikkunoiden puuosien vaurioituminen etenee nopeasti maalipinnan ja kittauksen vaurioiden takia. Vaihtoehtoisesti kunnostus voidaan jättää tekemättä, jolloin ikkunat tulee uusia arviolta 5 vuoden kuluttua.

Kuva 18: Ulkopuitteiden ja peitelistöjen maalipinnat ovat monin paikoin irtonaisia.

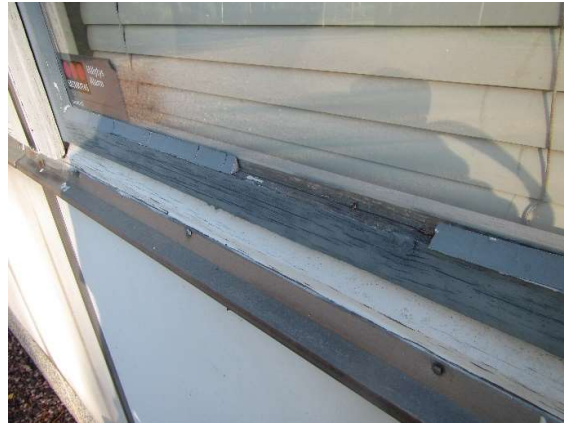
Kuva 19: Lasituskitti irttoilee paikoin.

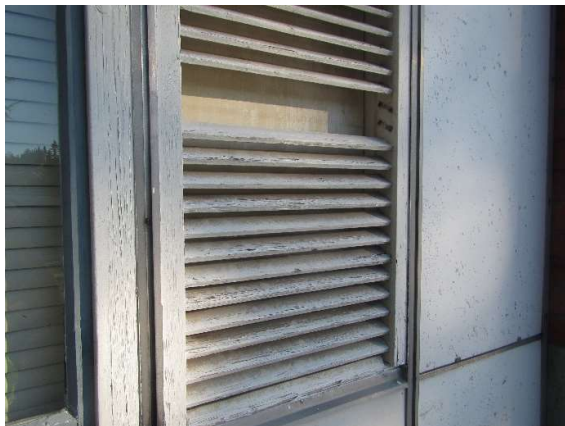
Kuva 20: Tuuletusluukkujen kohdalla on säleikkö, josta puuttuu paikoin rimoja.

Kuntoluokka: 2 välttävä

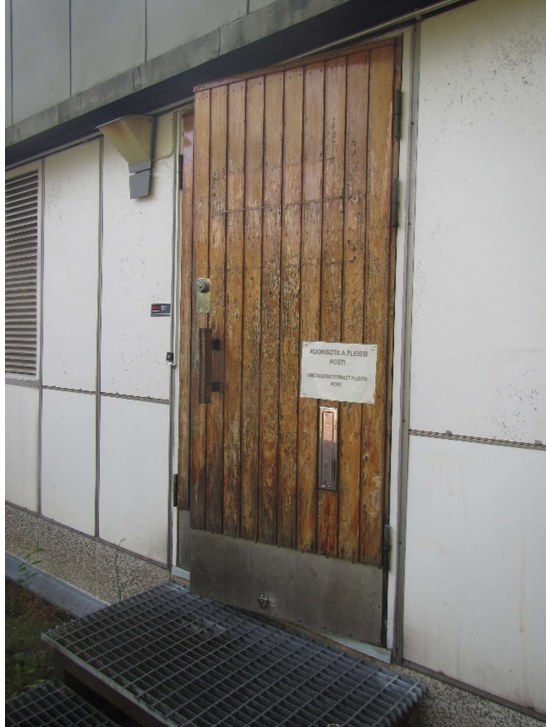
Osa ulko-ovista on alkuperäisiä lakattuja / maalattuja puuvia ja osa ulko-ovista on uusittu. Alkuperäisten ulko-ovien pintakäsittely on kulunut. Alkuperäisille ulko-oville suositellaan uutta pintakäsittelyä.

Kuva 22: Alkuperäisen ulko-oven lakkapinta on kulunut.

Kuntoluokka: 3 tyydyttävä

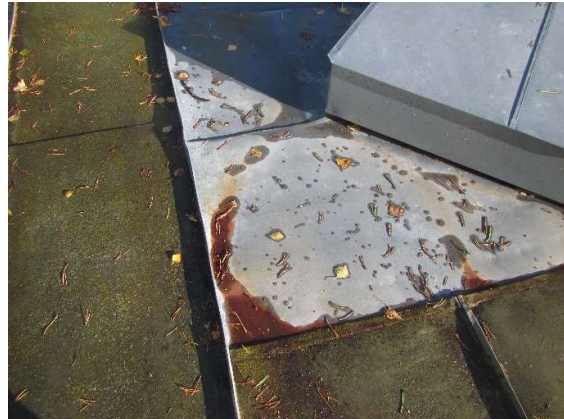
Katon muoto on pulpettikatto ja vesikatteena on konesaumattu peltikate. Katon keskiosan peltikate on uusittu arviolta 2000-luvun alussa, kun katolle on lisätty runsaasti ilmanvaihdon läpivientejä. Uudemmaa peltikatetta ei ole maalattu ja siinä on korroosiovaurioita. Katto on yleisvaikutelmaltaan ”tilkkutäkki”, mutta siitä huolimatta vesikattovuotoja ei ole kiinteistönhoitajan mukaan ollut. Vanha peltikate on maalattu eikä siinä havaittu korroosiota. Yläpohjan tuuletustilaan on käynti useasta tarkastusluukusta. Tuuletustila on hyvin tuuletettava. Peltikatteella on alusrakenteena harvalauditus ilman aluskatetta. Aluskatteen puuttuminen on puute, mutta toisaalta yläpohjan hyvä tuuletus korvaa sen osittain. Vesikatteelle suositellaan ruostuneen peltikatteen puhdistamista ja maalausta. Tällä toimenpiteellä saadaan arviolta hieman yli 10 vuotta lisää käyttöaikaa vesikatteelle, jonka jälkeen vesikate suositellaan kokonaisvaltaisesti uusittavan. Yläpohjan käyntiluukkujen puurakenteissa oli lahovaurioita ja luukuja tulee tarvittaessa korjata huoltoluonteisina toimenpiteinä.

Kuva 26: Uusi peltikate on maalaamaton ja siinä on ruostetta paikoin.

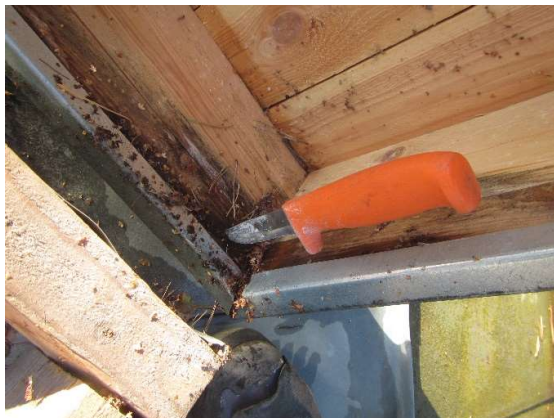
Kuva 29: Käyntiluukun kannessa on lahovaurioita.

Kuntoluokka: 2 (välttävä)

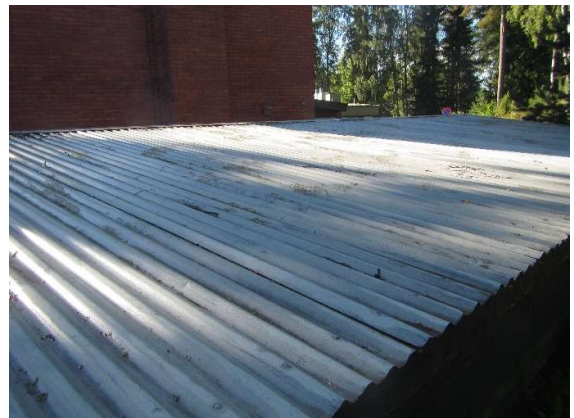
Kuva 30: Ulkovaraston vesikatteenä on aaltomainen profiilipeltikate.

Ulkovaraston vesikatteena on aaltomallinen profiilipeltikate. Katteelle suositellaan huoltomaalausta.

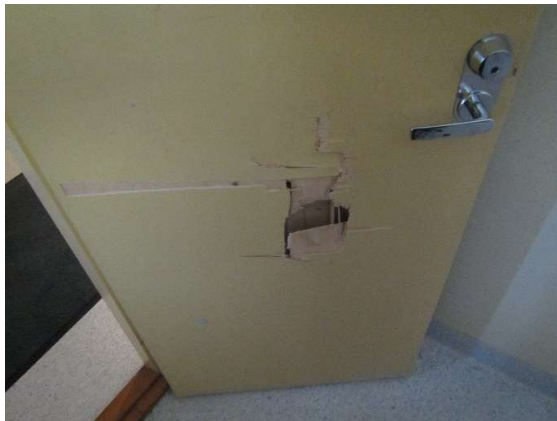
Väliseinät ovat osin murattuja väliseiniä ja osin kevytrakenteisia väliseiniä. Väliovet ovat puisia laaka-ovia. Osa väliovista on todennäköisesti alkuperäisiä. Yhdessä ovessa oli suuri kolhu ja kyseinen ovi suositellaan uusittavan huoltoluonteisena toimenpiteenä.

Kuva 31: Yhdessä väliovessa on suuri kolhu.

Kuntoluokka: 3 tyydyttävä

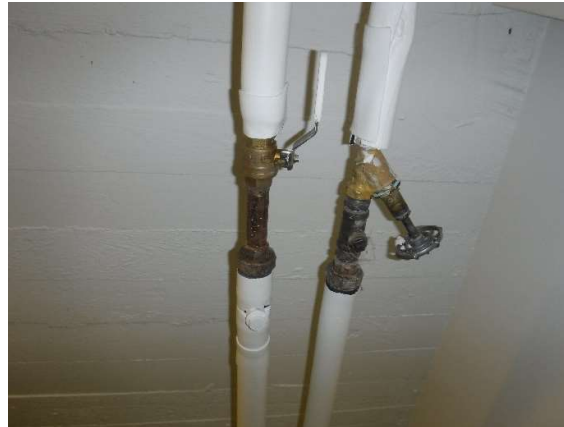
Kuva 42: Lämmitysverkoston vanhoja venttiileitä.

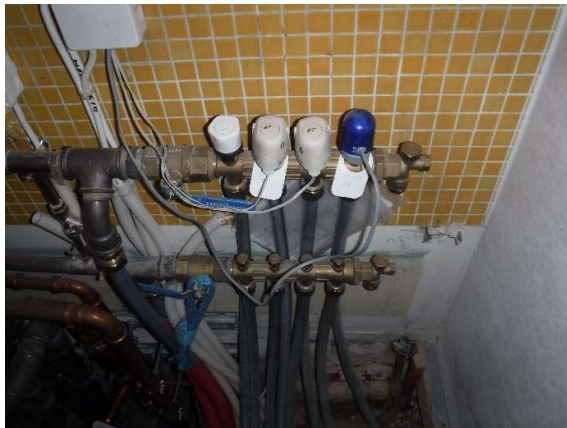
Lämmityspattereiden termostaatit ja venttiilit sekä lattialämmitysverkoston toimilaitteet ovat silmämääräisesti arvioiden vuoden 2006 tilamuutosten aikaisia. Yhdestä lämmityspatterista puuttuu termostaatti, mutta muita puutteita ei havaittu. Patteritermostaattien ja -venttiileiden keskimääräinen tekninen käyttöikä on 15...20 vuotta ja lattialämmitysverkoston toimilaitteiden 10...15 vuotta, joten niiden uusiminen tulee ajankohtaiseksi seuraavan 10-vuotis kunnossapitojakson alkupuolella. Uusimisten yhteydessä on suositeltavaa suorittaa patteriverkoston huuhtelu ja perussäätö. Patteritermostaattien ja -venttiileiden sekä lattialämmitysverkoston toimilaitteiden kuntoluokka kokonaisuutena on välttävä.

Kuva 43: Lattialämmitysverkoston toimilaitteet on suositeltavaa uusida kunnossapitojakson alussa.

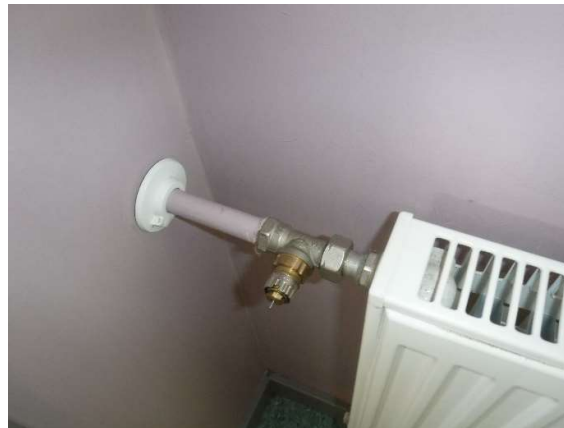
Kuva 44: Lämmityspatterin venttiilistä puuttuu termostaattiosa.

Kuntoluokka: 3 tyydyttävä

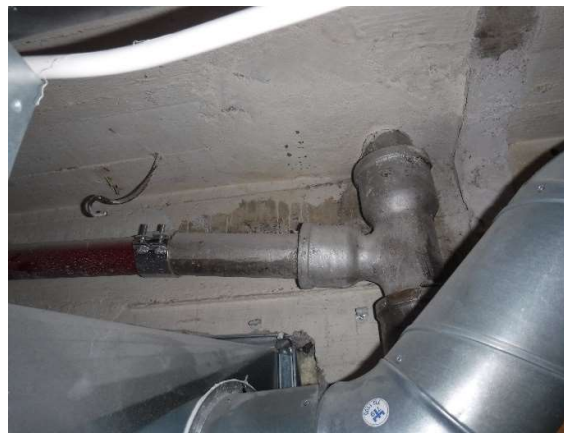
Rakennuksen jätevesiviemärit on pääosin uusittu kumirengastiivisteellisiksi muoviviemäreiksi ja pantaliitokselliseksi valurautaviemäreiksi. Uusitut viemärit on todennäköisesti asennettu vuoden 2006 tilamuu-
tosten yhteydessä. Tarkastuksessa havaittiin kohtia, missä on edelleen käytössä myös alkuperäisiä lyijyjuotoksellisia valurautaviemäreitä. Rakennuksen piha-alueelta ei havaittu viemäriin tarkastuskaivoja. Kiinteistöhoitajan kertoman perusteella on mahdollista, että tarkastuskaivo on jäänyt piha-alueen töiden yhteydessä maan alle. Rakennuksen pohjaviemäriin ja tonttivilmäriin kuntoa ja tarkastuskaivon sijaintia on suositeltavaa selvittää sisäpuolisilla tarkastelukamerakuvausilla. Valurautaisten ja muovisten viemäreiden keskimääräinen tekninen käyttöikä on 50 vuotta, joten uusituilla valurauta- ja muoviviemäreillä on vielä käyttöikää jäljellä. Alkuperäiset valurautaviemärit ovat käyttöikänsä loppupuolella ja niiden uusiminen tulee ajankohtaiseksi seuraavan 10-vuotis kunnossapitajakson aikana. Alkuperäisten valurautaviemäreiden kuntoluokka on heikko ja uusittujen viemäreiden kuntoluokka on hyvä.

Kuva 51: Uudempaa pantaliitoksellista valurautaviemäriä liitettynä alkuperäiseen lyijyjuotosviemäriin.

Kuntoluokka: 4 hyvä (uusitut) / 1 heikko (alkuperäiset)

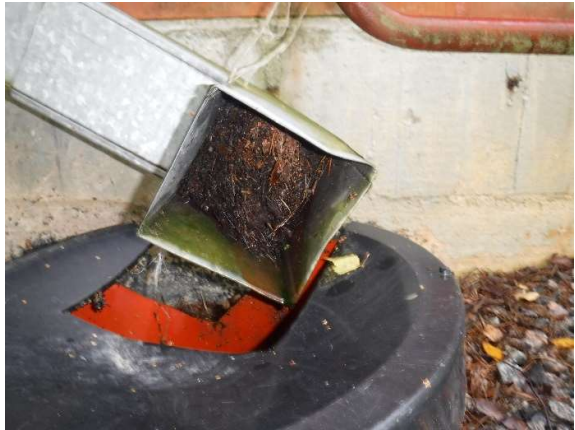
Kattosadevedet johdetaan metallisten rännien ja syöksytorvien kautta rännikaivoille ja rännikaivoilta sadevesiviemäriverkostoon. Rakennuksen syöksytorvissa havaittiin paikoin vaurioita ja puhdistustarvetta. Rakennuksen kattosadevesijärjestelmä on alkuperäinen, mutta rännikaivot ja piha-alueen sadevesikaivot ovat 2000-luvulla uusittuja / asennettuja. Muovisten sadevesiviemäreiden käyttöikä on n. 50 vuotta, joten niillä on vielä käyttöikää jäljellä. Sadevesijärjestelmän kuntoluokka kokonaisuutena on tyydyttävä.

Kuva 52: Kattosadevesijärjestelmän syöksytorvissa on puhdistustarvetta.

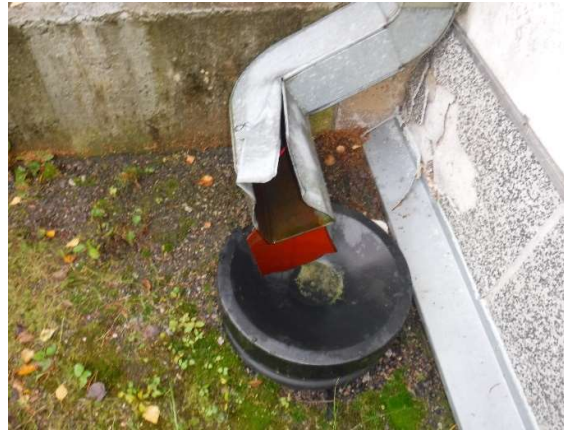
Kuva 53: Syöksytorvien alaosissa on korjaustarvetta.

Kuntoluokka: 3 tyydyttävä

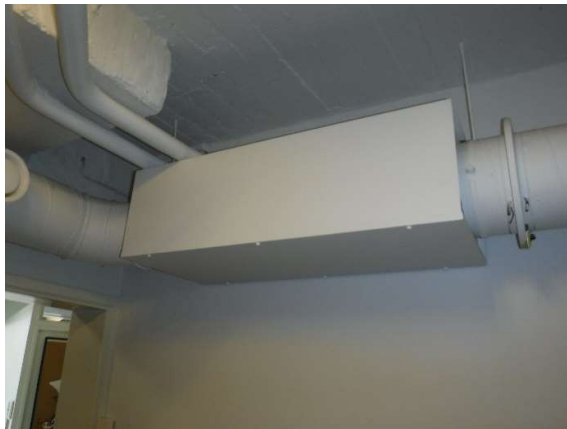
Kuva 58: Kanavaäänenvaimentimien eristemateriaali on suositeltavaa tarkastaa ja tarvittaessa vaihtaa.

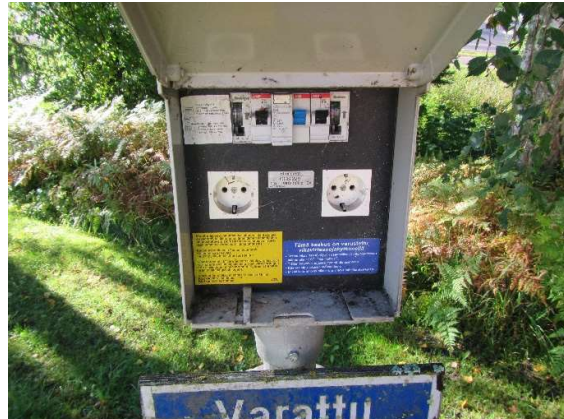
Kiinteistön pihalle on asennettu 4 kpl. autolämmityspistorasiakoteloita. Autolämmityskotelot ovat asennettu 2000-luvulla. Pistorasiakotelot on varustettu johdonsuoja- ja vikavirtasuojakytkimillä. Autolämmityspistorasiat ovat silmämääräisesti arvioiden kunnossa, mutta muutamat tolpat ovat keränneet pölyä ja komponentit ovat olleet alltiina säälle. Tämä voi heikentää laitteen käyttöikä. Myös kaksi autolämmityskotelopylvästä on vinossa ja vaatii korjauksia.

Kuva 66: Näkymää autolämmityskotelon pylväästä

Kuntoluokka: 3 tyydyttävä

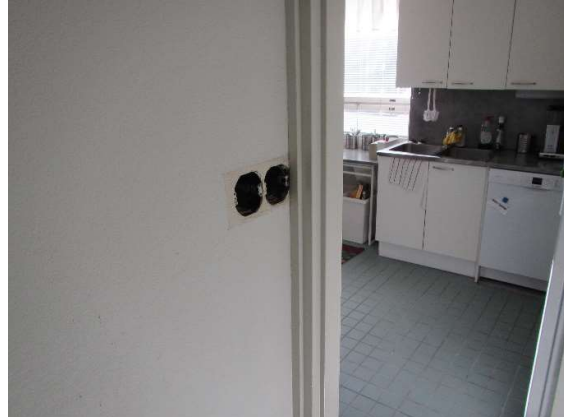
Kuva 75: Näkymää kojerasioista ilman kansia

Kuntoluokka: 3 tyydyttävä

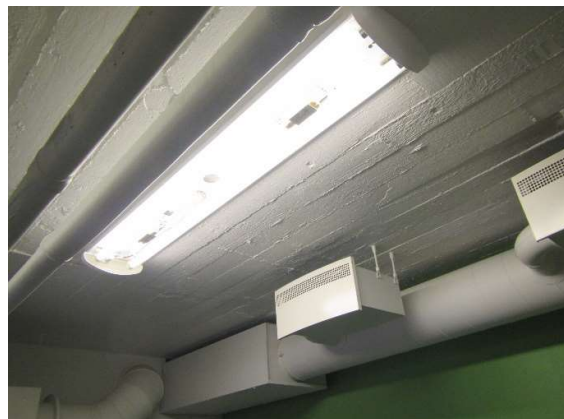
Kuva 77: Valaisin ilman kupua

Kuntoluokka: 3 tyydyttävä
