LUONNOS, KUNTOARVIO

Livalin varastot
LUKKARINMÄENTIE 2
04130 SIPOO

3.5.2024

SWECO FINLAND OY

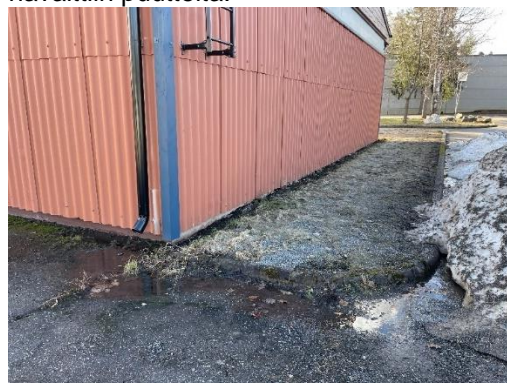
Kuva 4. Sadevedet lammikoituvat kylmän varistorakennuksen vierustalle.

- Vierustäyttöjen, kallistusten ja sadeveden ohjauksen korjaus
- Asfaltin kunnon seuraaminen sekä mahdollisten asfalttiin muodostuvien halkeamien paikkaus.
- Betoniaskelman paikkakorjaus

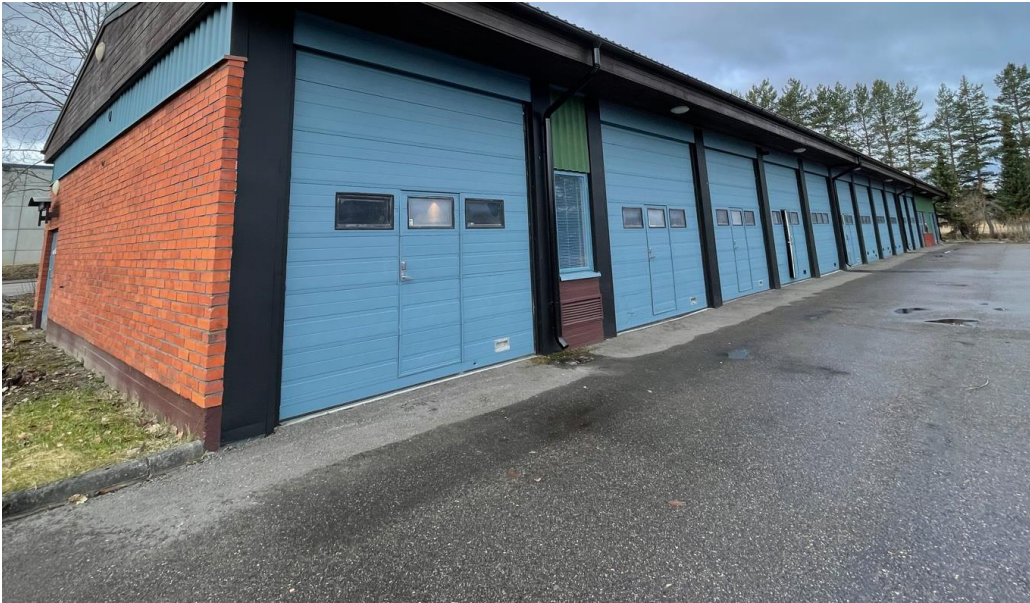
Kuva 5. Lämmin varasto. Asfalttipinnoitteen kallistukset ok. Asfalttipinnoite on hyväkuntoinen.

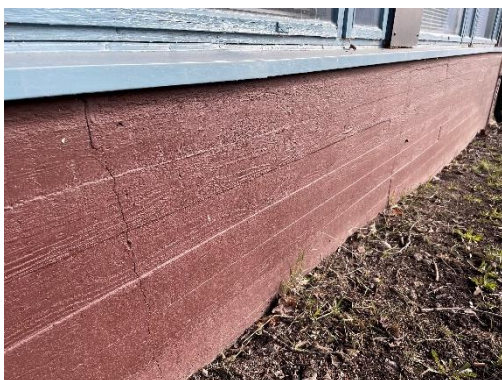
Lämpimän varaston sokkelit ovat hiljattain maalattuja ja hyväkuntoisia. Sokkelissa havaittiin yksittäinen halkeama, jonka epäillään muodostuneen joko kuivumiskutistuman tai rakennuksen liikkeiden seurauksena. Lämmönjakohuoneessa havaittiin kosteusjälki sekä todettiin kohonneita pintakosteuslukemia. Tämän kohdan ulkopuolella sadevedet lammikoituvat rakennuksen vierustalle.

Kuva 6. Sokkelin halkeama.

- Sokkelin halkeaman korjaus.
- Kylmän varaston perustusten kunnostus

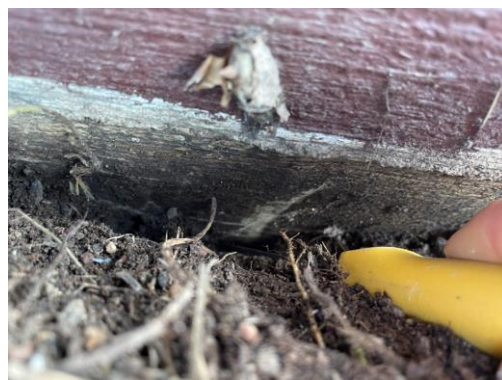
Kuva 7. Sokkelissa ei havaittu vedeneristettä tai patolevyä.

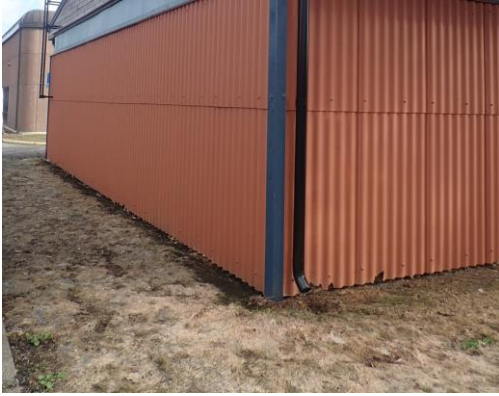
Kylmän varaston sokkelirakenne on paikoin hyvin matala ja ulkoseinän julkisivuverhous yltää melkein maahan asti. Rakennuksen kantava puurunko lähtee sokkelin päältä ja se on erotettu sokkelista erotuskaistalla. Erotuskaista on paikoin huonokuntoinen ja sisäpuolelta sokkelissa havaittiin paikoin runsasta kalkkihärmäkertymää ja betonin rapaamaa.

Kuva 8. Kylmän varaston matala sokkeli.

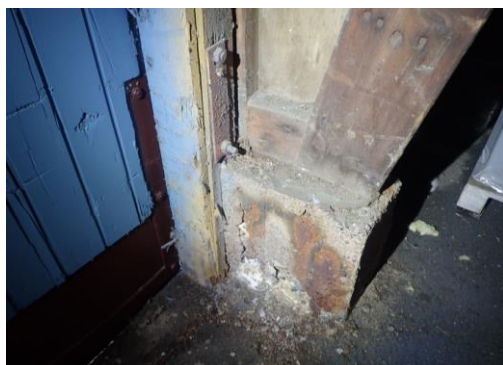
Kuva 9. Kylmän varaston vaurioitunut perustus.

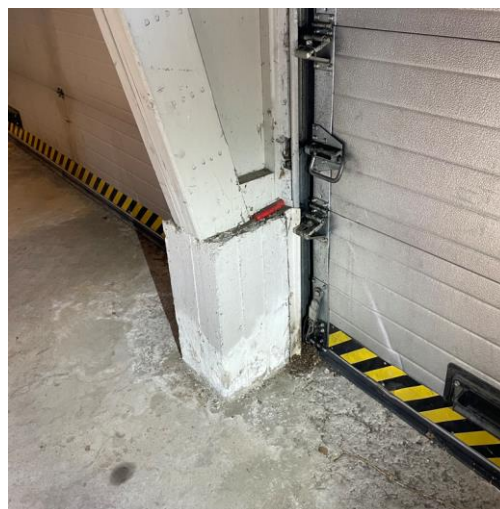
Kuva 10. Kylmän varaston vaurioitunut puurungon perustus.

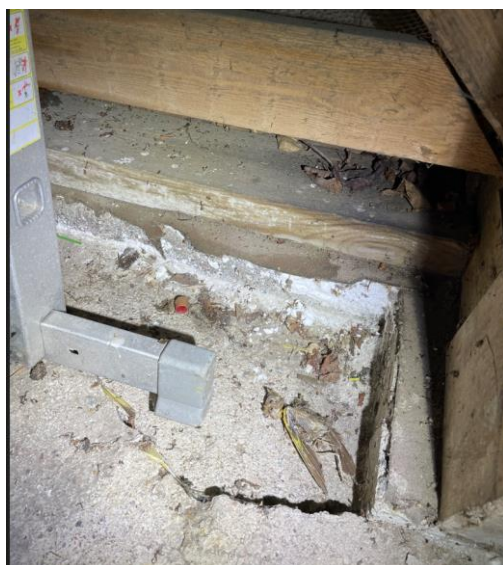
Kuva 11. Puurakenne tummunut.

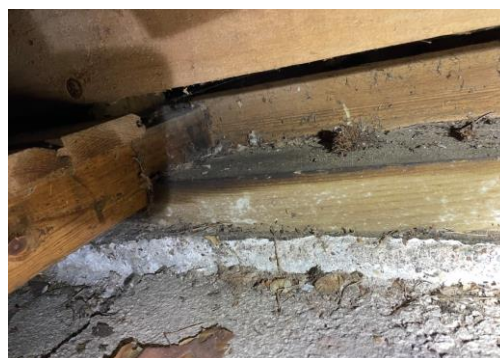
Kuva 12. Sokkelissa runsaasti kosteutta.

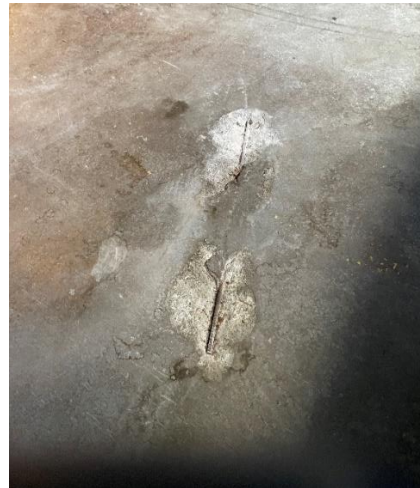
Lattiassa betonilaatassa havaittiin yksittäisiä lohkeamia.

Kuva 14. Betonilaatan lohkeama.

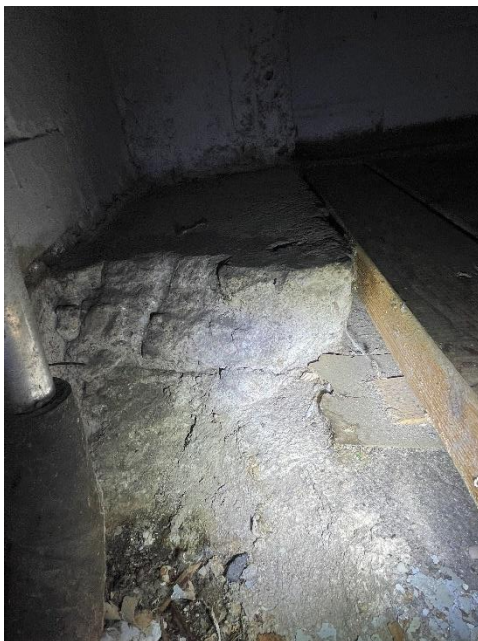
Kuva 15. Lattian puurakenne on erotettu betonirakenteesta.

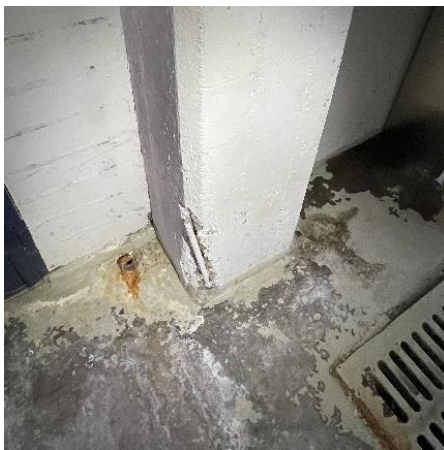
Kuva 17. Pilarissa lohkeama.

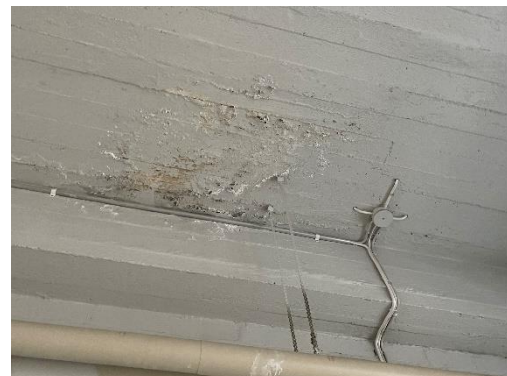
Yläpohjarakenteissa havaittiin alapuolelta tarkasteltuna vesivuotojälki lämpimän varaston yläpohjalaatassa.

Kuva 18. Yläpohjalaatassa havaittiin yksittäinen kosteusjälki.

- Kosteusjälkien selvitys ja korjaus

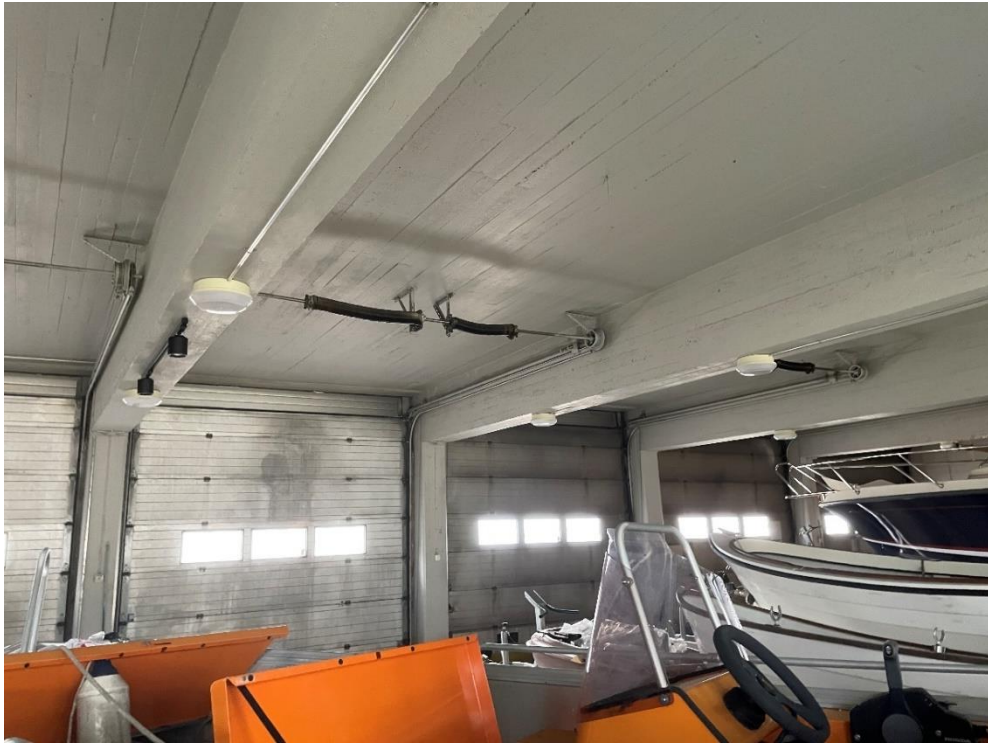
Kuva 19. Lämpimän varaston kantava betonirunko on hyväkuntoinen.

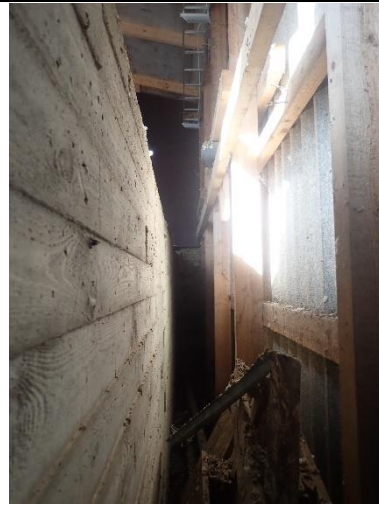
Kuva 21. 1. Kylmän varaston puurunko on hyväkuntoinen.

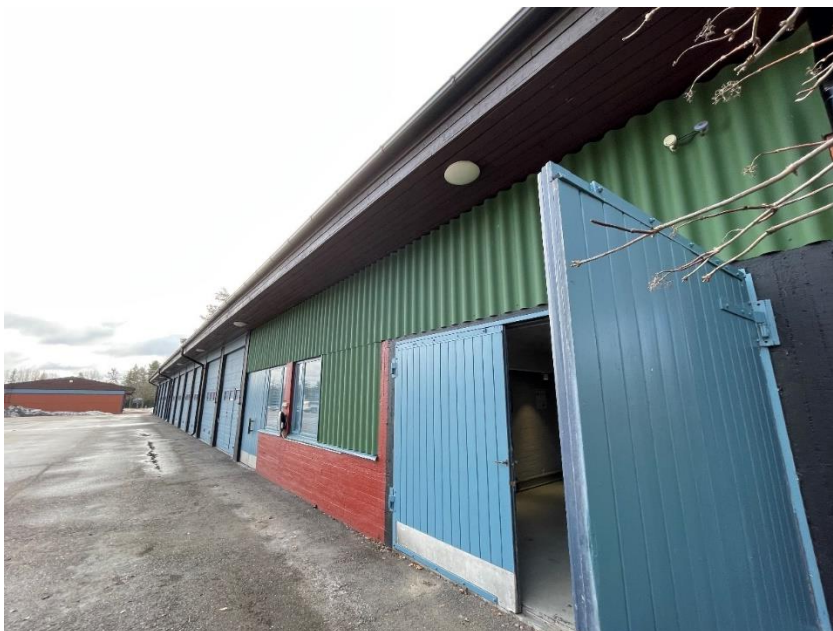
Kuva 24. Lämpimän varaston julkisivu sisäpihalle. Julkisivupinnat olivat hyväkuntoiset ja hiljattain pinnoitettu.

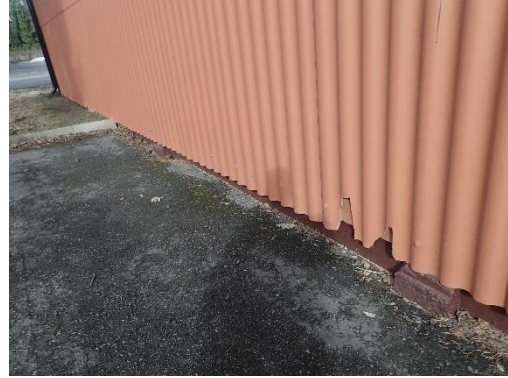
Kuva 26. Julkisivun alaosassa vaurioita.

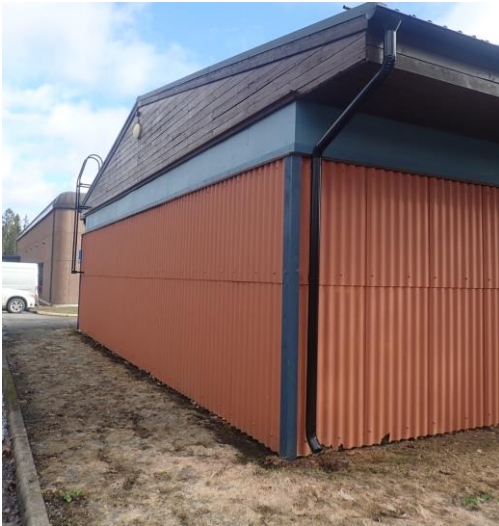
Kuva 27. Julkisivupinnat ovat hyväkuntoiset

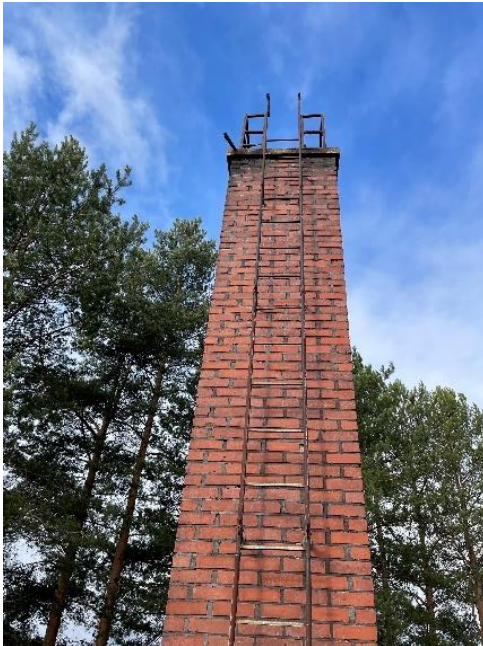
Kuva 29. Lämmityshormin muraussaumat ovat rapautuneet.

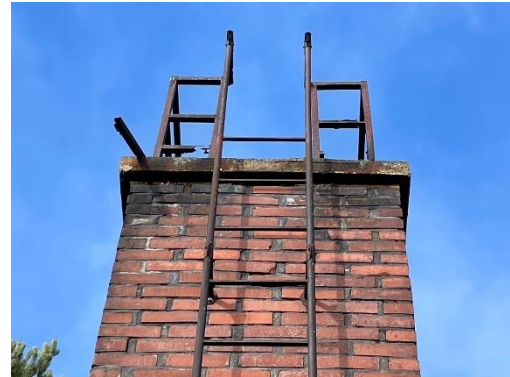
Kuva 30. Lämmityshormin kaiteet ovat ruostuneet.

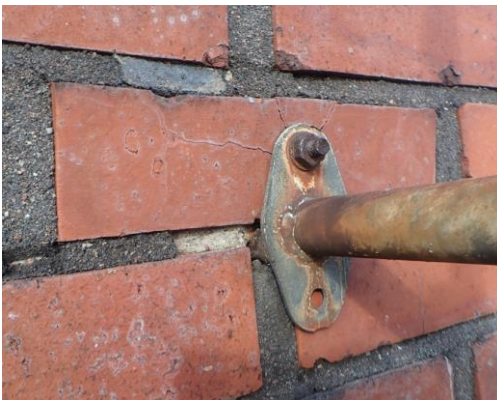
Kuva 31. Lämmityshormin tikkaiden kiinnike puuttuu.

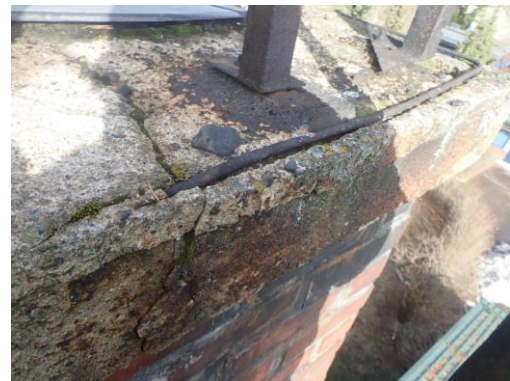
Kuva 32. Lämmityshormin betoninen reunus on rapautunut.

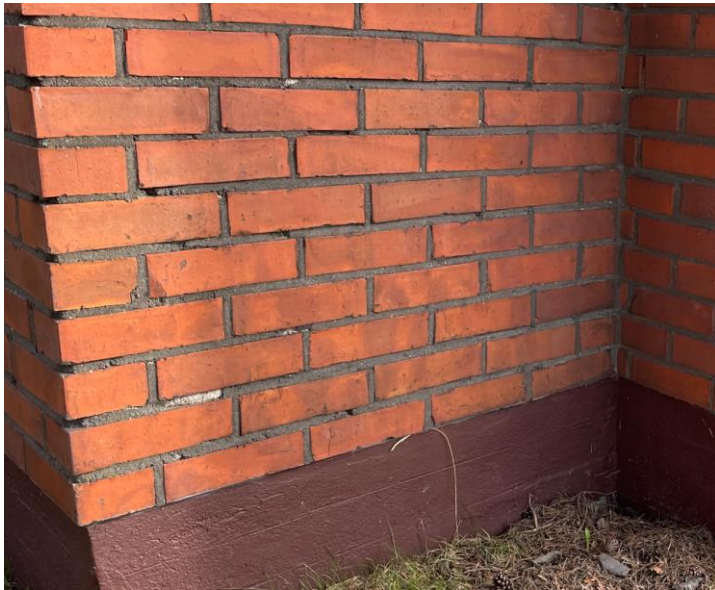
Kuva 33. Päätymuurauksen saumat ovat kuluneet.

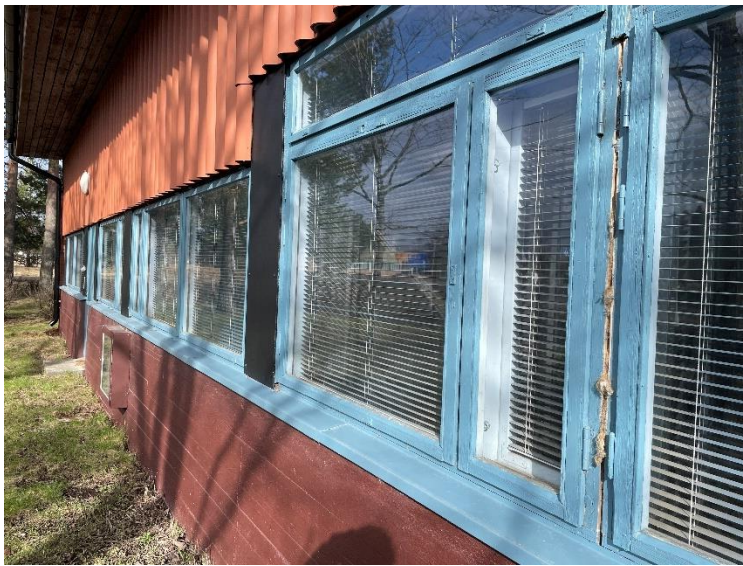
Kuva 34. Ikkunat ovat hiljattain maalattu. Yksittäinen listoitus puuttuu.

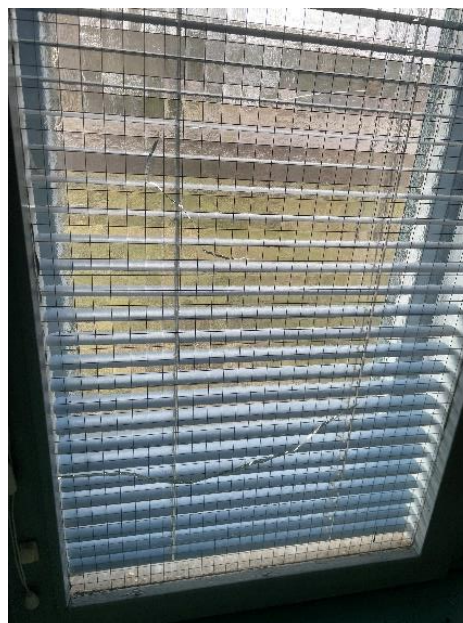
Kuva 36. Yksittäinen lasi halki.

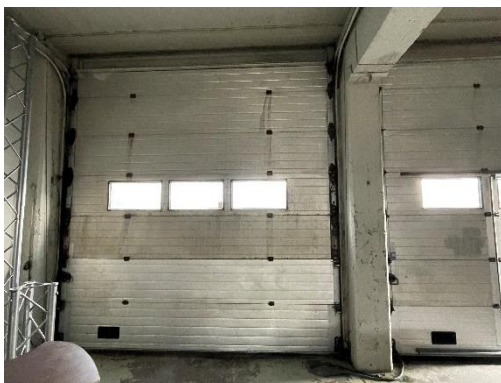
Kuva 39. Nosto-ovet ovat tyydyttävässä kunnossa.

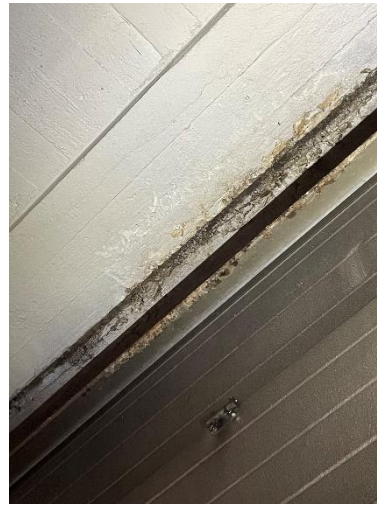
Kuva 42. Nosto-ovien yläosissa kosteusjälkiä.

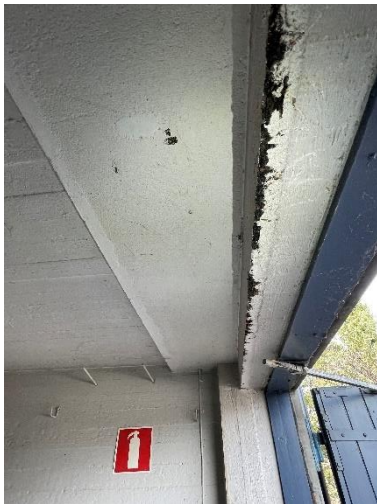
Kuva 43. Ulko-oven yläpuolisessa palkissa havaittiin korkki-eristettä.

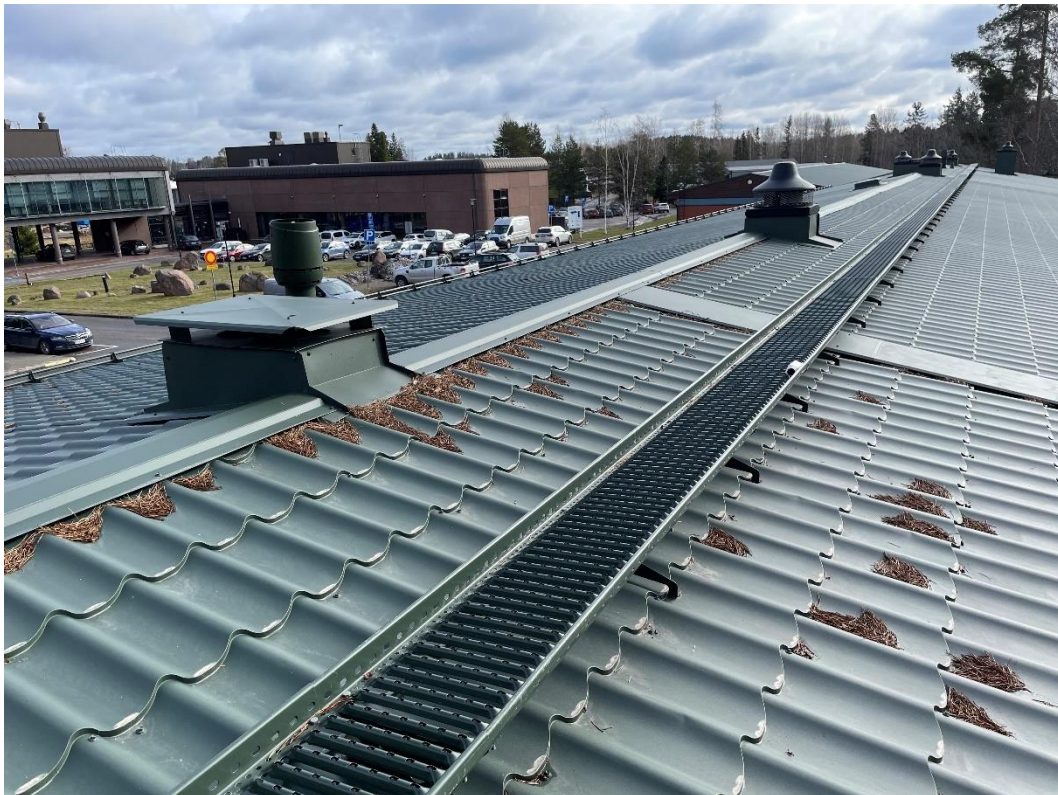
Kuva 45. Yleiskuva rakennuksen 1 vesikatosta. Vesikatteet on uusittu kesällä 2023

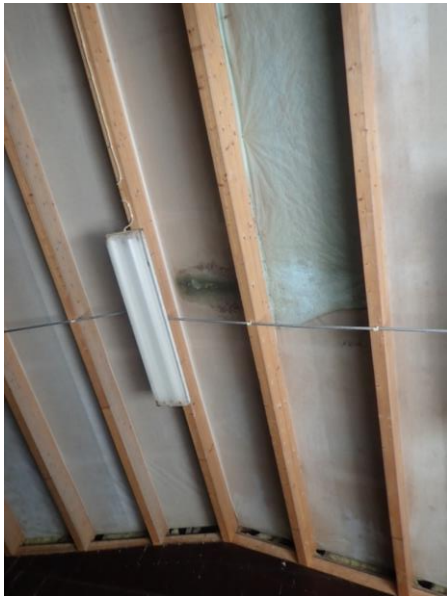
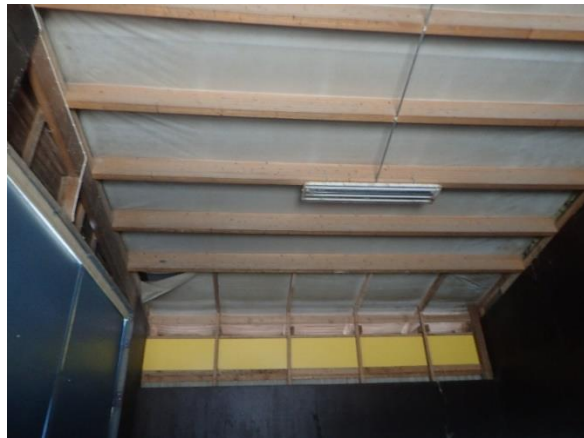
Vesikaton kattoturvatuotteissa ei havaittu puutteita. Tarkastusluukuista havaittiin, että yläpohja on täynnä puhallusvillaa. Kylmän varaston aluskatteessa havaittiin paikoin kosteusjälkiä ja aluskate repsottaa paikoin.

Kuva 48. Kylmän varaston aluskate repsottaa paikoin ja aluskatteessa havaittiin yksittäinen kosteusjälki.

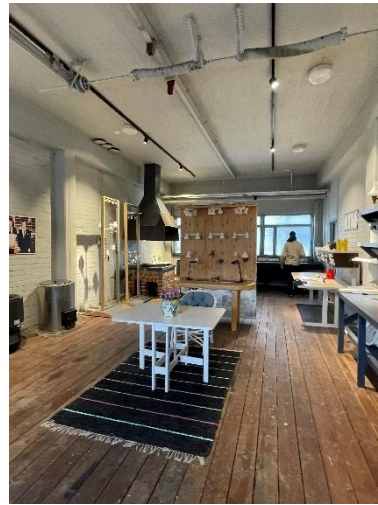
Kuva 50. Paikoin tiloissa on lautalattia, jonka pinnassa paikoin kulumaa.

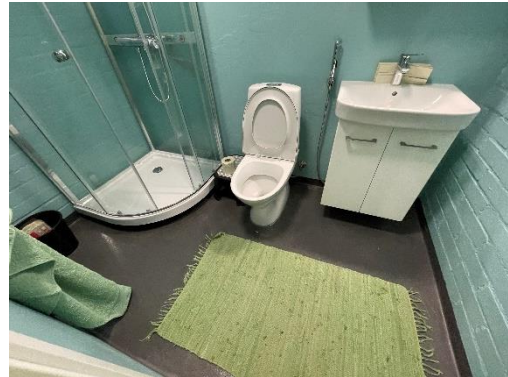
Kuva 57. Toimistotilojen WC-tilat olivat nykyaikaisia ja pinnat olivat hyväkuntoisia.

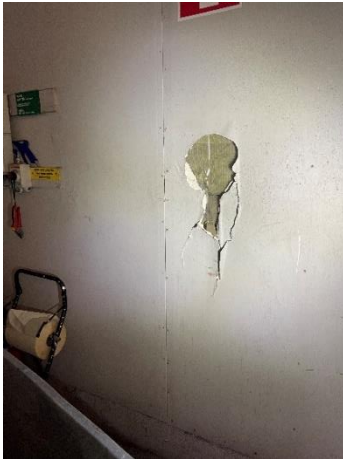
Kuva 60. Kylmän varaston kipsilevyrakenteisessa väliseinässä vaurio.

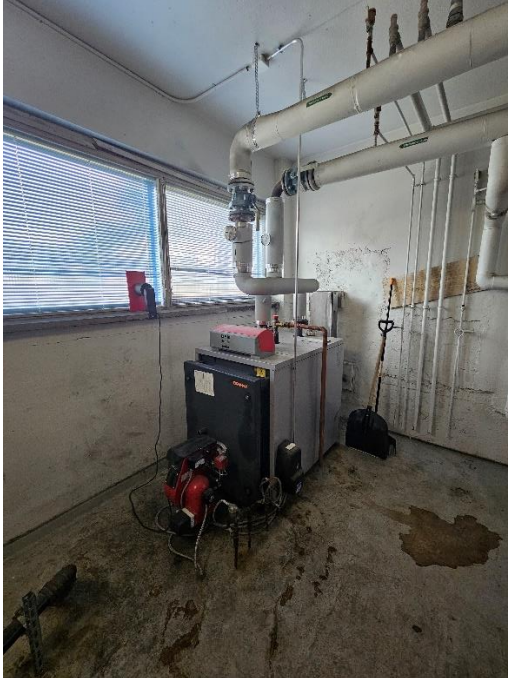
lämpimässä varastossa on öljylämmitys, poltin ja oheislaitteisto on uusittu vuonna 2018. Lämmöntuotantolaitteiston tekninen käyttöikä on 20–25 vuotta, joten sen uusiminen ei kunnan puolesta ole ajankohtaista 10-vuotisjakson aikana.

Kuva 61. Kiinteistön öljypoltin on laitekilpien mukaan vuodelta 2018.

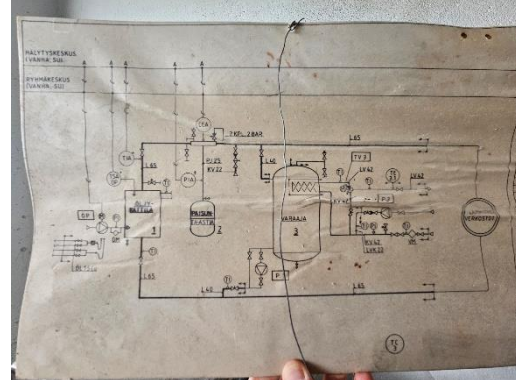
Kuva 62. Lämmönjakohuoneessa on lämmityksen toimintakaavio, vuodelta 1987. Arvion mukaan tämä on myös kiinteistön rakennusvuosi

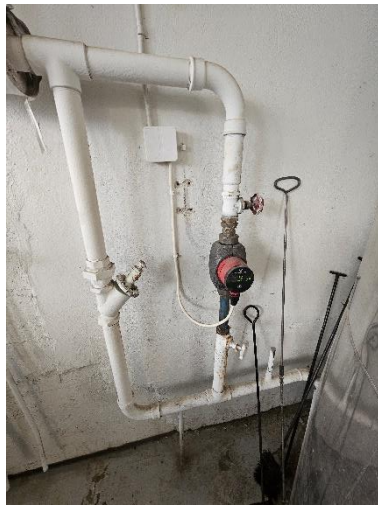
Kuva 67. Lämmityksen ensiöpuolen vuonna 2018 uusittu kiertovesipumppu varaajan ja öljykattilan välillä

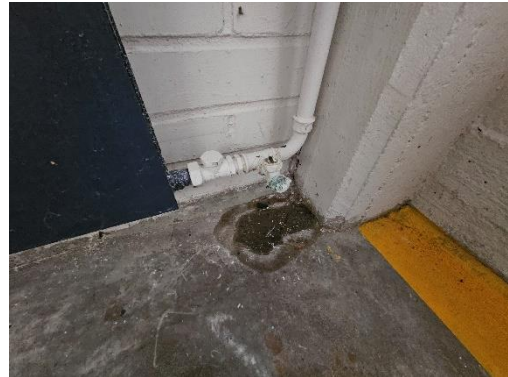
Lämmitysverkon sulku- ja säätöventtiilit ovat suurelta osin hyvin iäkkäitä ja ylittäneet käyttöikänsä. Patteriverkoston tasapainotuksesta ei ole tietoa, joten suosittelemme, että

Kuva 69. Vuotava iäkäs patteriventtiili.

kaikki lämmitysverkoston sulk-, ja linjasäätöventtiilit uusitaan lähivuosina, minkä jälkeen verkosto tasapainotetaan.

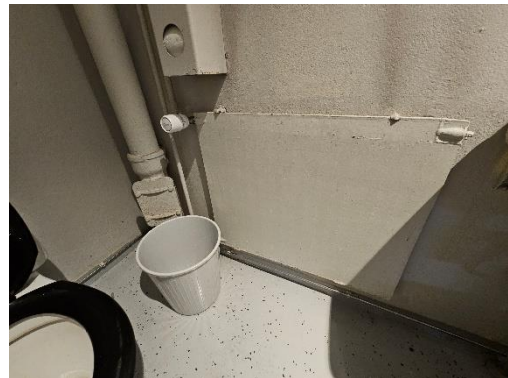
Kuva 71. Osa lämmönluovuttimista on vanhoja paneeliradiaattoreita.

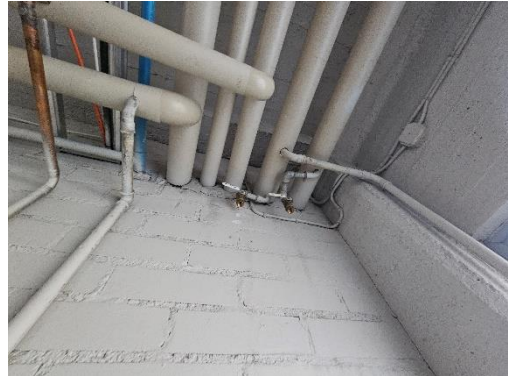
Kuva 81. Puutteellisia tulppauksia.

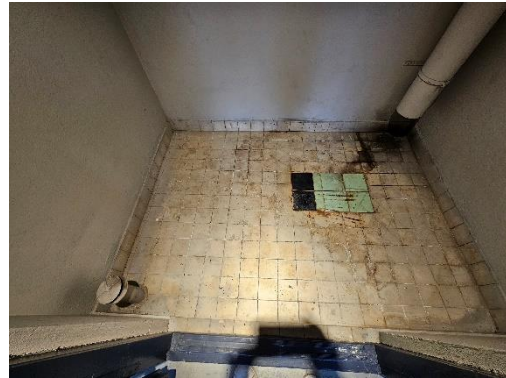
Kuva 83. Tuuletusviemäri on korvattu alipaineventtiilillä, tila ilman lattiakaivoa ja tuuletusviemäri kondensoinut kosteutta.

Lattiakaivottomiin tiloihin sijoitetut suihkukaapit tulee purkaa ja kiinteistöön tulee rakentaa asianmukaisesti varustetut suihkutilat.

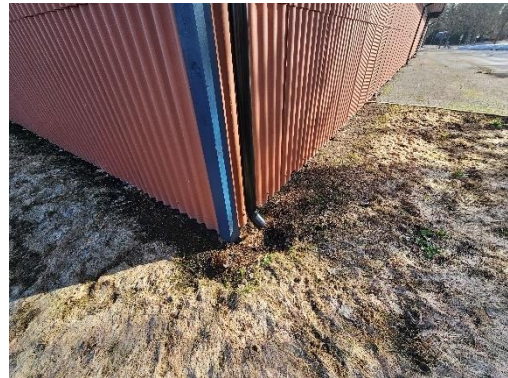
Kuva 91. Syöksytörvien jälkeinen sadevedenohjaus ei toimi, vaan vesi jää rakennuksen sivustalle.

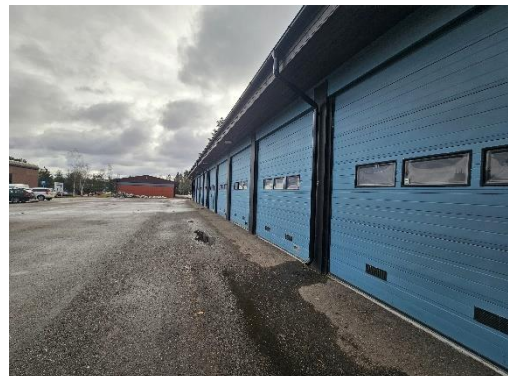
Kuva 92. Syöksytorvien jälkeinen sadevedenohjaus ei toimi, vaan vesi jää rakennuksen sivustalle.

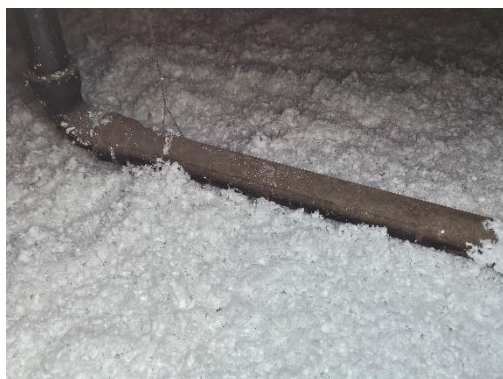
Kuva 93. Syöksytorvien jälkeinen sadevedenohjaus ei toimi, vaan vesi jää rakennuksen sivustalle.

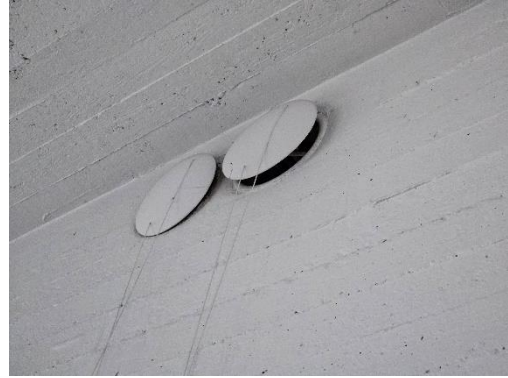
Kuva 102. Lautasventtiilit ovat osittain suljettu, eikä vedettävä liukuventtiili toimi.

Ilmavirtojen riittävydestä, säädöstä ja kanaviston puhdistustarve tulee kartoittaa. Kun iv-poistoilmalaitteiden toiminta ja kunto on kartoitettu ja tarvittavat korjaukset tai iv-koneiden uusimiset toteutettu, koko kiinteistön ilmanvaihtojärjestelmä puhdistetaan ja ilmavirrat säädetään.

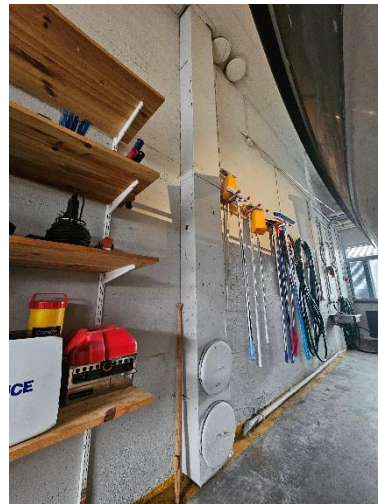
Kuva 104. Korjaamotilan oletettu lattia-rajapoisto.

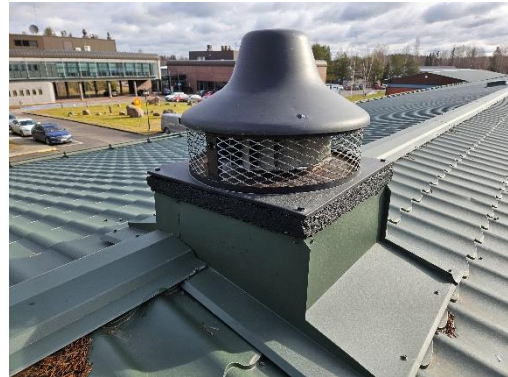
Poistoilmapuhaltimet ovat ylittäneet käyttöikänsä ja ne tulisi varustaa iv-hätä-seis ohjauksella

Kuva 106. Alkuperäinen poistoilmapuhallin.

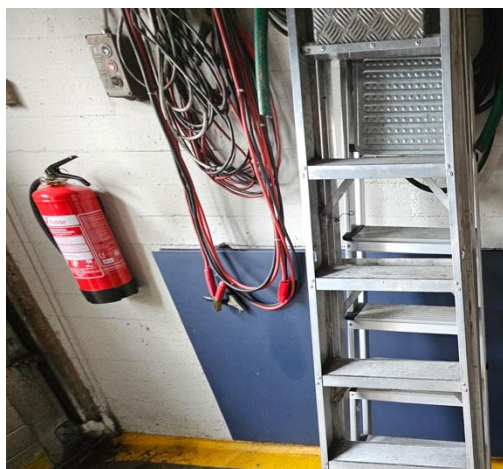
Kuva 111. Käsिसammuttimia on sijoitettu hallitiloihin, mutta ne on puutteellisesti merkitty.

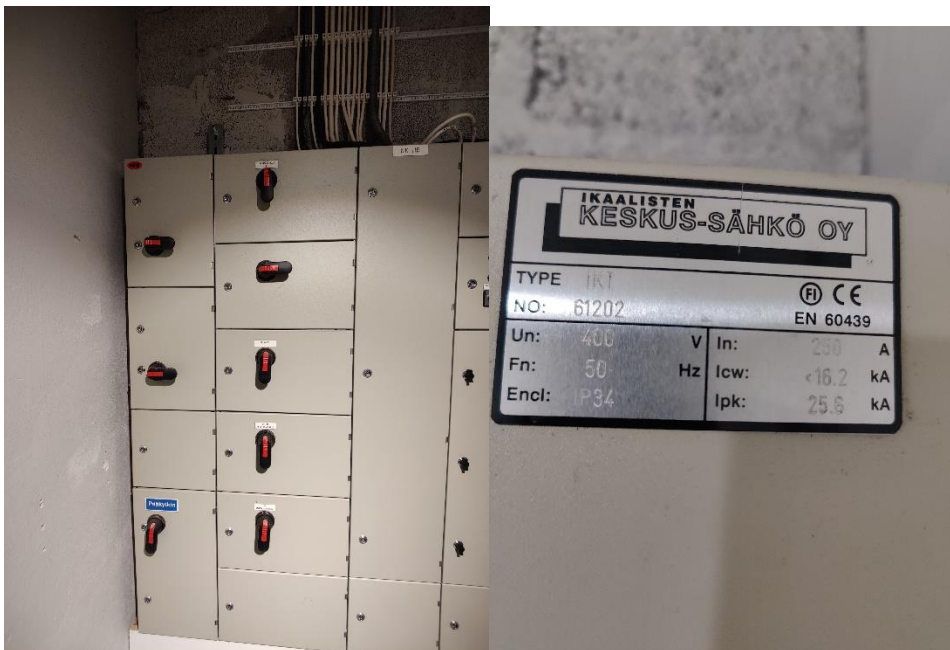
Laminoidut nousujohto- ja maadoituskaaviot puuttuvat.

Varuslakkeet puuttuvat.

Kuva 116. Pääkeskus.

Laminoidun nousujohtokaavion ja maad. kaavion toimitus pääkeskushuoneeseen

Varasulakkeiden toimitus pääkeskukselle

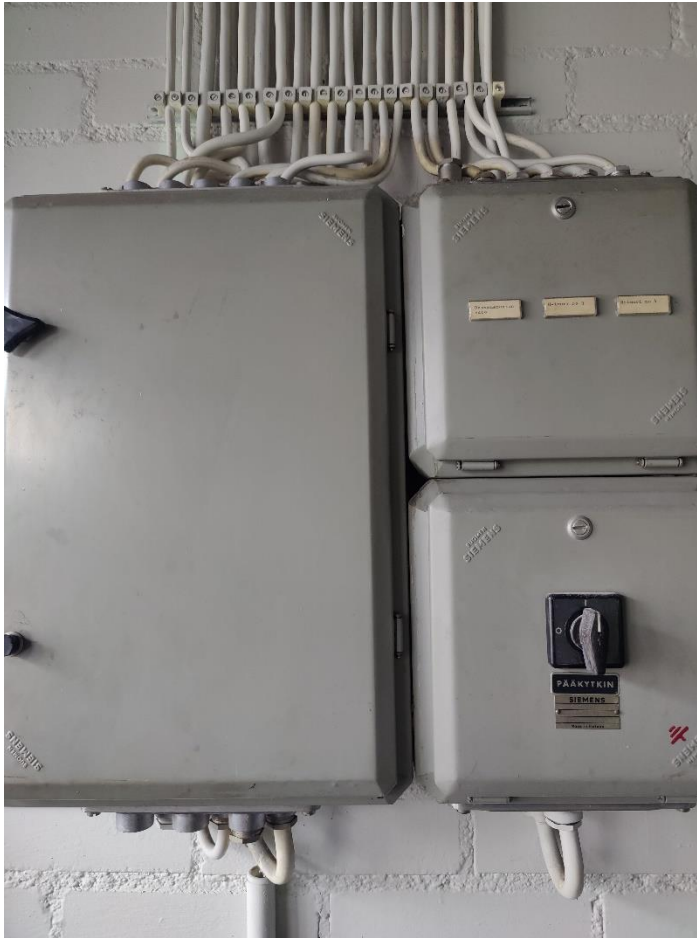
Kuva 117. LVI-laitteiden keskus, nimellisvirta 25A.

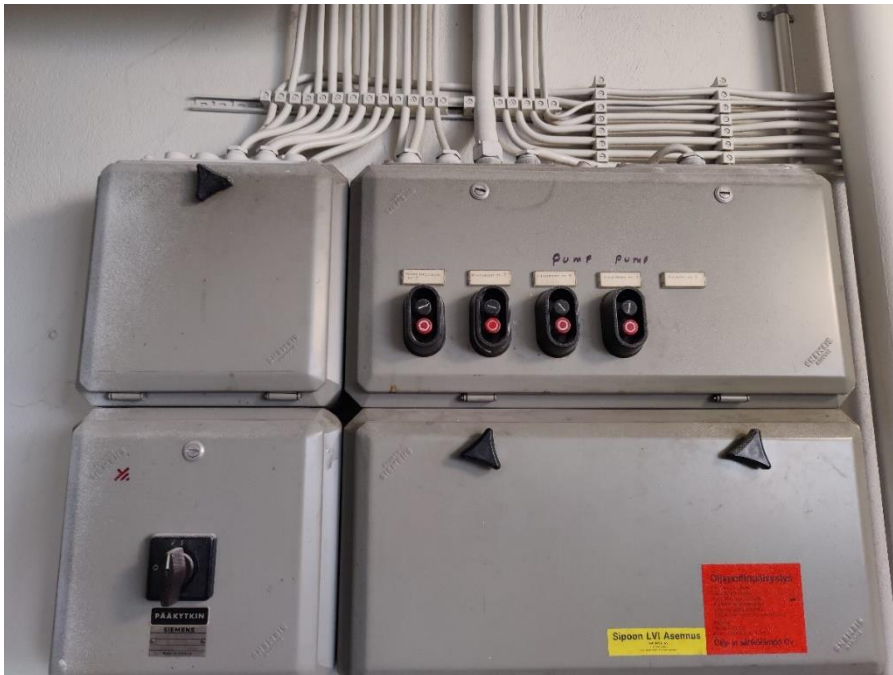
Kuva 118. Lämmönjakohuoneen keskus. Nimellisvirta 25A.

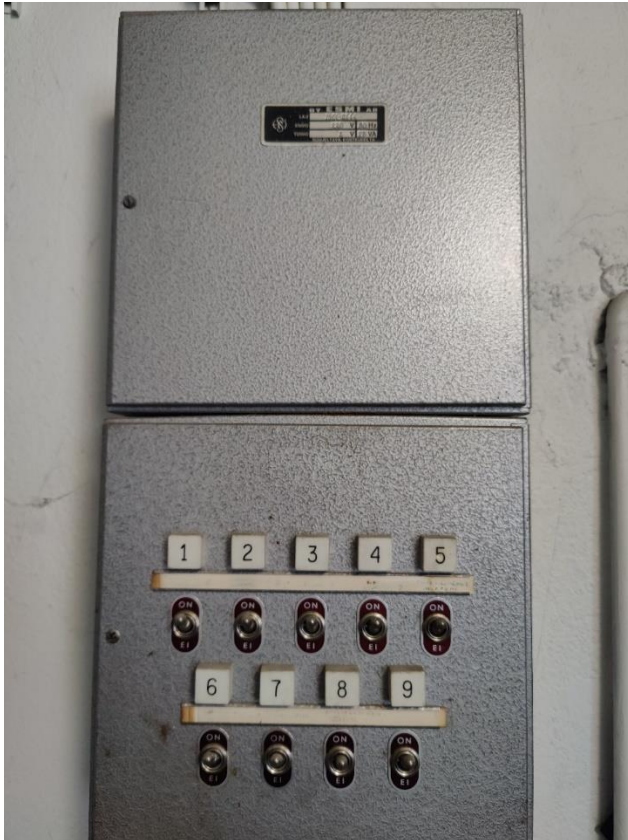
Kuva 119. Lämmönjakohuoneen vanha ESMI keskus.

Alkuperäisten keskusten uusinta tarkastelujaksolla.

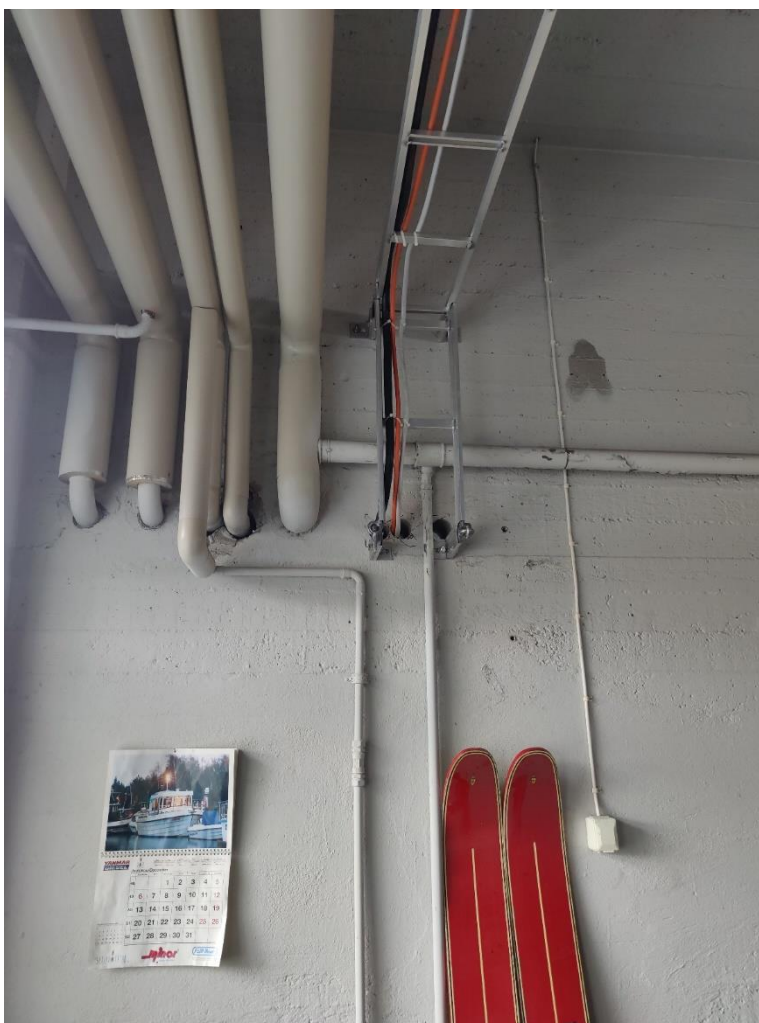
Osa läpivienneistä on tiivistetty puutteellisesti.

Kuva 121. Puutteellisesti tiivistetty läpimeno.

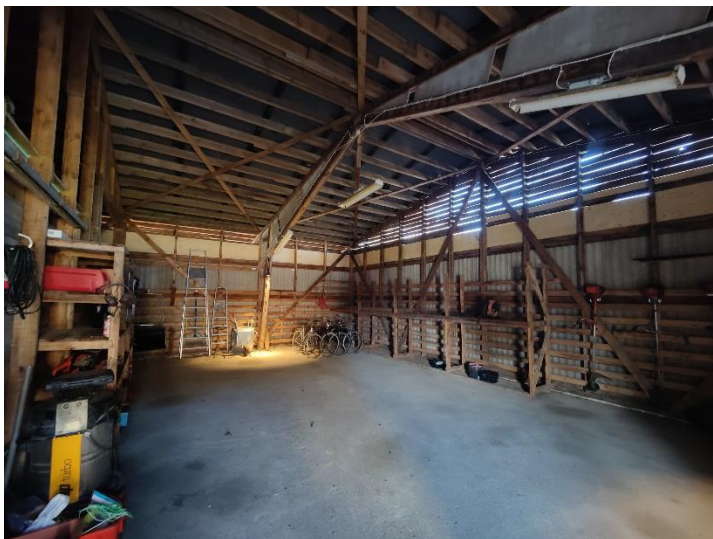
Valaistustasot lämpimällä puolella ovat nykykäytölle riittävät. Varastoissa ja halleissa valaistustasot eivät ole riittävät.

Kuva 124. Sekoitus 2000-luvulla uusittuja sekä alkuperäisiä valaisimia.

suositellaan T8-, E27- ja PL-lamppuvalaisimien vaihtoa LED-valaisimiksi seurantajaksolla. Jos E27 valaisimet ovat kunnossa, niin niissä voidaan myös käyttää LED-lamppuja.

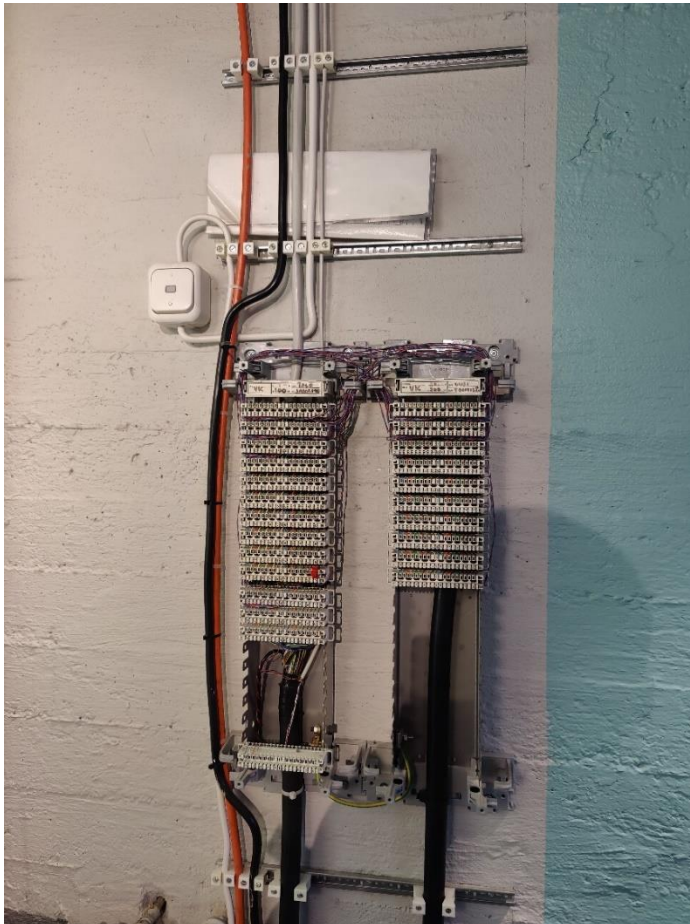
Kiinteistössä on käytöstä poistettu (?) puhelinverkko/-jakamo, jota ei ole purettu.

Kuva 125. Vanha puhelinjakamo.

vanhan puhelinjärjestelmän purku (kun on varmistettu, että se ei ole enää käytössä)

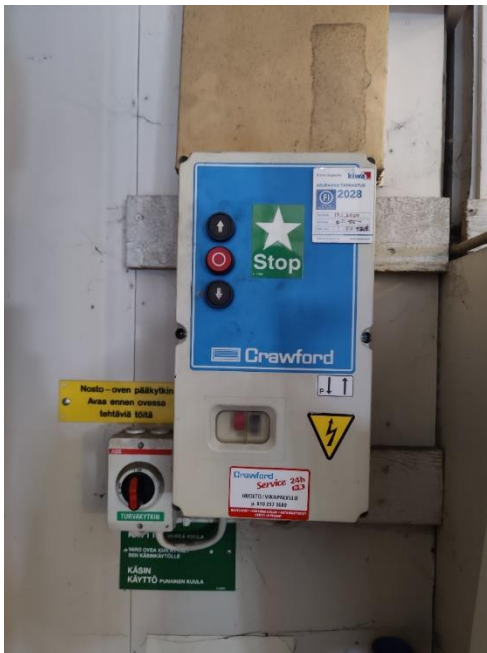
Kuva 126. Nosto-oven keskuslaite.
