Liite / Bilaga 1 / 34. §  
RAKYMP 18.3.2025

Viite Lausuntopyyntö 21.11.2024, ESAVI/43690/2024

**Asia Sipoon ympäristönsuojeluviranomaisen lausunto –  
toimenpidekieltohakemus, Sipoon kunnan ulkoilureitin rakentaminen NG8  
asemakaava-alueelle**

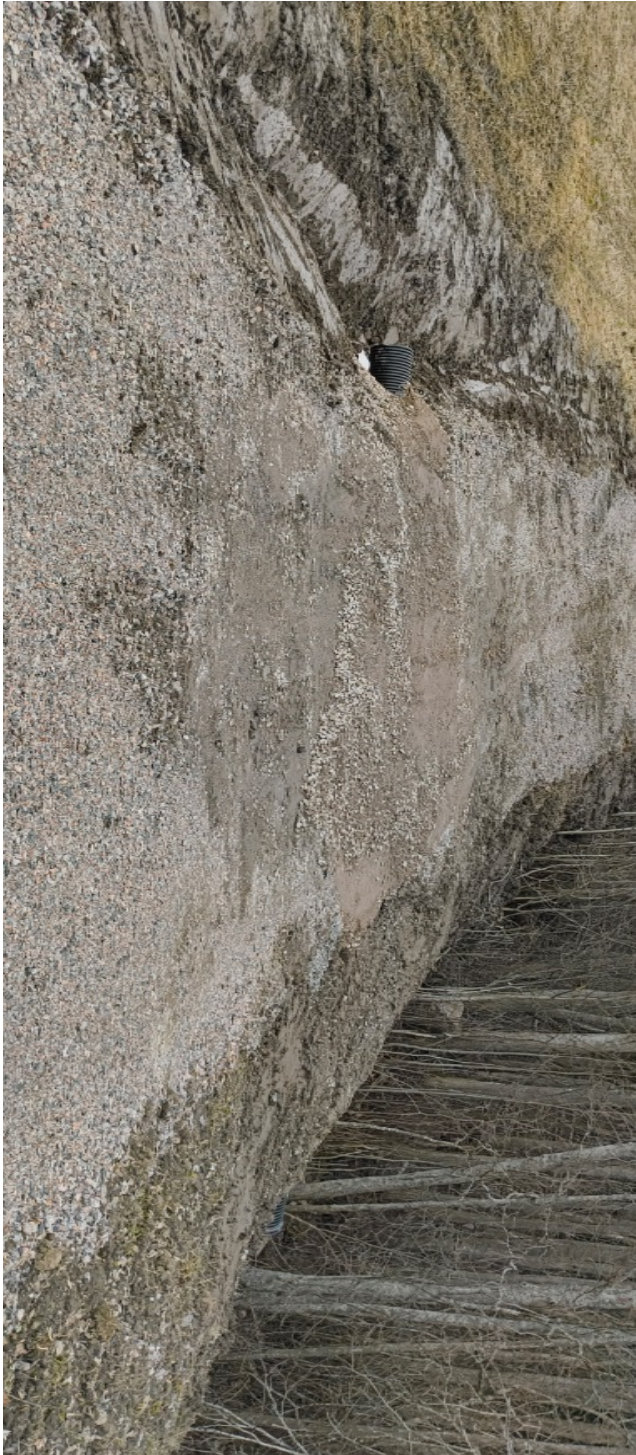
Kuva 3. Korjattu sepelisortuman kohta ulkoilureitillä, 11.3.2025
