## **MÅRTENSBY SKOLAN KUNNOSTUSSUUNNITELMA JA VAIHTOEHTOISET TILARATKAISUT**

Koonnin laatinut: Henna Salminen / asiakaspalvelupäällikkö / Toimitilat – Sipoon kunta

Kuntoarvio- ja PTS-suunnitelma  
Rakenteet ja LVISA-tekniikka

Päiväys 9.2.2022  
Projekti Mårtensby skola  
Tilaaja Sipoon kunta  
Kohde Martinkyläntie 485, 04240 Talma

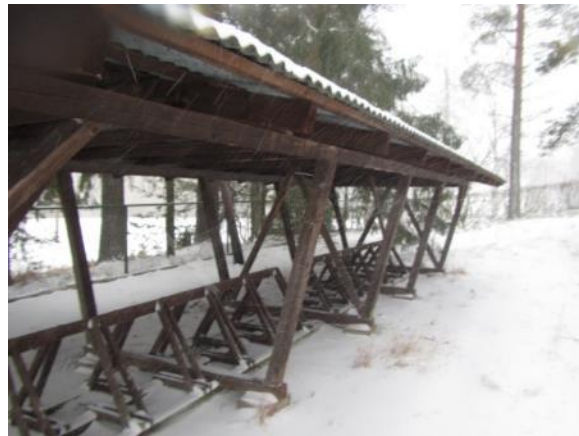
Kuva 7. Puurakenteinen pyöräkatos

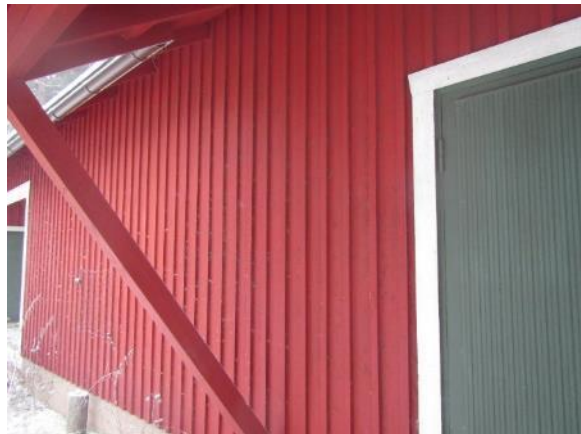
Kuva 10. Piharakennuksen maalipinnat ovat hyväkuntoisia.

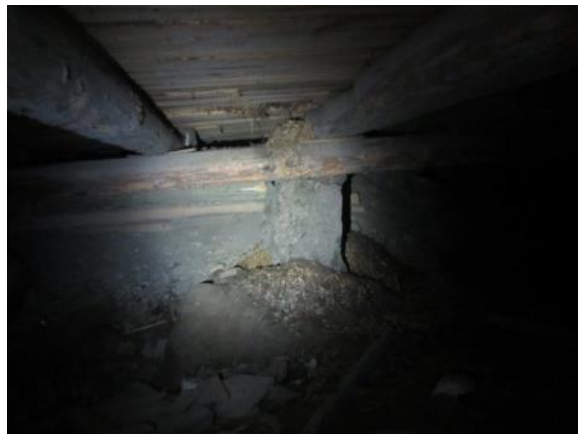
Alkuperäisen rakennusosan alapohjan puurakenteet vaikuttivat ehjiltä ja lahoja palkkeja tai keskellä olevien kivilatomusten sortumia ei tuuletusluukuista tarkasteltuna havaittu. Alapohjassa havaittiin yksittäisiä aluslaudoituksen sortumia, joiden kohdalta lämmöneristeet ovat pudonneet alas. Vaurioiden laajuus tulee tarkastaa korjaustöiden yhteydessä. Kellaritilat ovat kylmiä ja lämmöneristämättömiä tiloja. Kellaritilat ovat käyttötarkoituksensa mukaisessa kunnossa. Laajennusosan alapohjarakenteissa ei havaittu puutteita tai vaurioita.

Kuva 14. Yksittäinen alapohjan sortuma alkuperäisen alapohjan osalla.

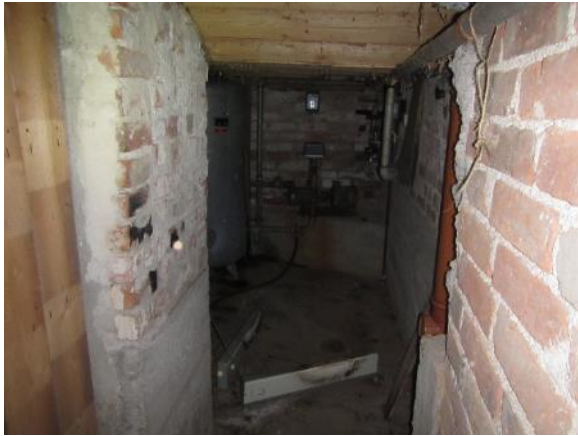
Kuva 15. Yleiskuvaa kellarista.

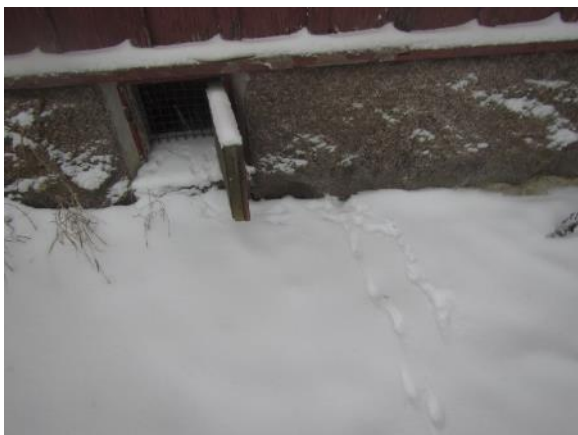
Molemmissa rakennusosissa on myös liian harvat pieneläinverkot sokkelissa. Tutkimushetkellä alapohjassa havaittiinkin lumikko, joka kulki tilaan luukusta sekä sokkelikivien raoista.

Kuva 17. Alkuperäisen osan luukuissa on harvat verkot ja kuvassa lumikon jäljet johtavat ryömintätilaan.

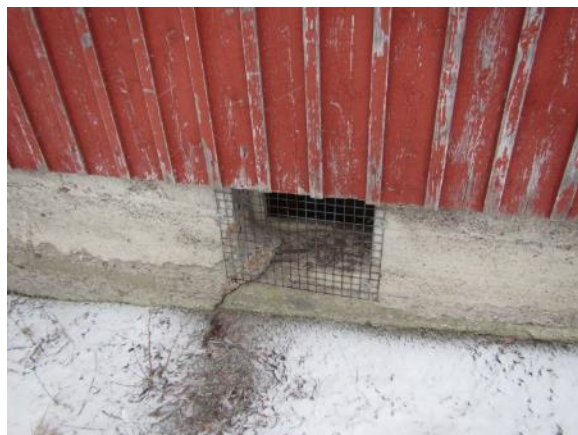
Kuva 18. Laajennusosan tuuletusluukku ja harva verkotus.

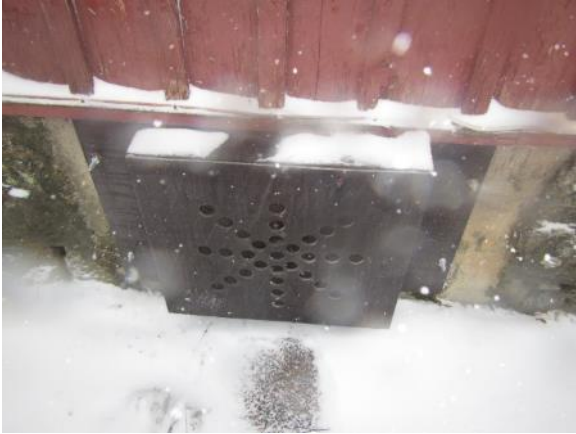
Puutteena molemmissa ryömintätiloissa havaittiin kuitenkin alapohjatuulettimien toimintaperiaate. Puhaltimissa tulisi olla kanavisto, joka haarautuu koko tuulettutilan alueelle, jotta tuulettusta tapahtuu myös ryömintätilan perukoilla. Lisäksi jäteilma tulisi poistaa rakennuksen harjakorkeuden yläpuolelle, nykyisellään jäteilma puhalletaan suoraan sokkelista ulos.

Kuva 19. Ryömintätilan puhallin alkuperäisellä osalla.

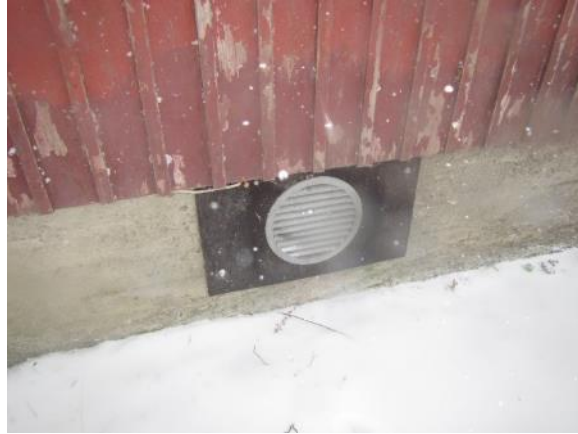
Kuva 20. Laajennusosan puhallin.

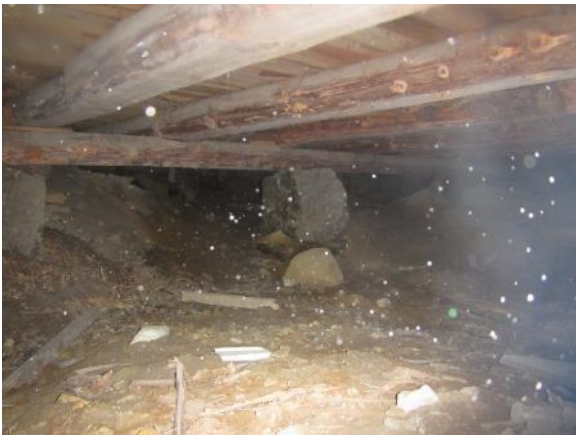
Alapohjatilassa ei saisi esiintyä peittämätöntä maata, paljolti vettä kerääviä painaumuja tai rakennusjätettä. Peittämätöntä multamaata, painaumuja ja rakennusjätettä havaittiin alkuperäisen osan ryömintätalassa. Laajennusosalla maanpinnat olivat peitetty suodatinkankaalla ja ryömintätila oli siisti.

Kuva 21. Yleiskuvaa ryömintätalasta.

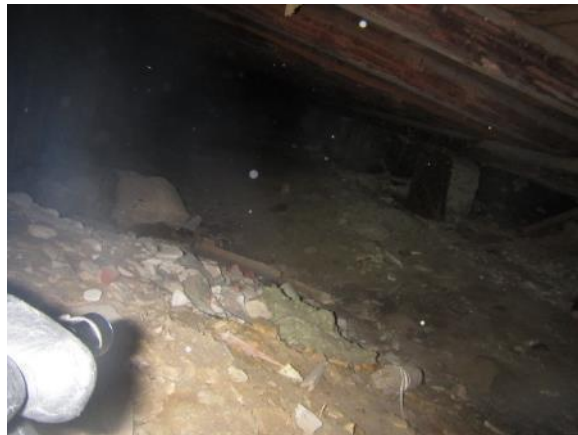
Kuva 22. Pohjalla on rakennusjätettä.

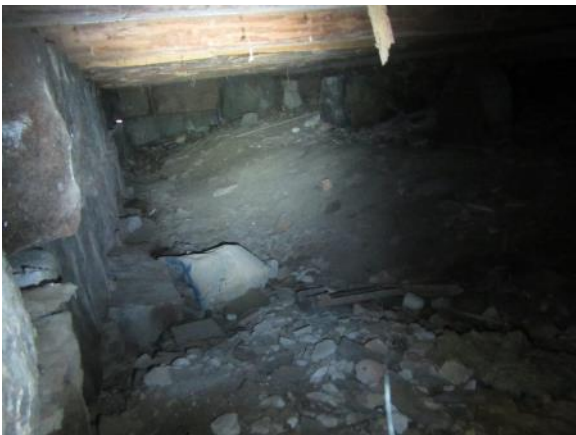
Kuva 23. Rakennusjätettä alapohjatilassa, lisäksi pohjamaassa on epätasaisuutta ja kuoppaa.

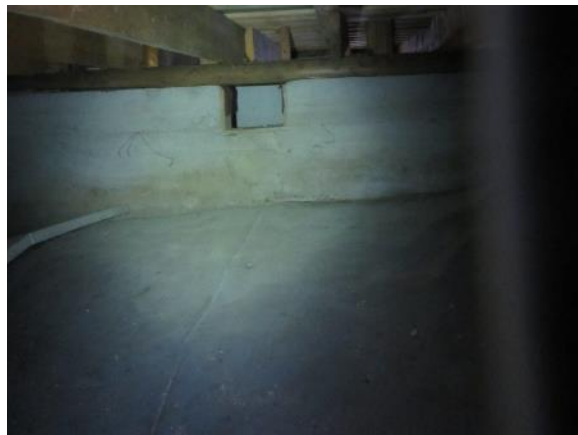
Kuva 24. Laajennusosalla maanpinnat ovat peitetty suodatinkankaalla. Ryömintätila on siisti.

Alapohjatilalle suositellaankin havaintojen perusteella perusteellista kunnostusta, jolla rakenteiden säilyvyys taataan. Alkuperäisen osan alapohjatila tulee siivota rakennusjätteestä sekä maanpintoja muokata siten, että painaumuksia ei esiinny. Alkuperäiselle osalle suositellaan asennettavaksi lämpöä eristävä kerros, esim. LECA-sora tai vaahtolasi ryömintätilan pohjalle, joka osaltaan alentaa kosteutta ryömintätilassa. Maaperän lämmöneristämässä tulee huomioida ryömintätilan korko, ettei tuuletusta tukita. Alkuperäisen rakennusosan sokkelien makkarasaumut uusitaan ja laajennusosan sokkelit voidaan pinnoittaa, jotta vauriot saadaan peitettyä

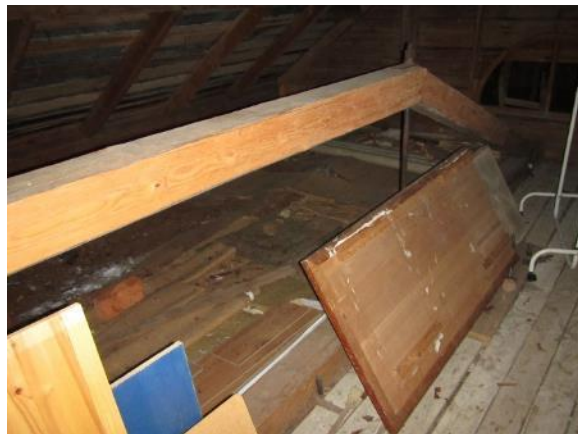
Julkisivussa ei havaittu hirren liikkeisiin viittaavia pullistumia. Vetotangot olivat myös paikoillaan ja katoissa ei havaittu notkumista. Hirsirungossa on muutamia yksittäisiä vauriokohtia. Portaan vieressä, puutteellinen kattovesien ohjaus on turmellut hirsyä. Vastaavasti ullakolla vuotava kattojiiri on aiheuttanut seinään lahoa.

Kuva 26. Vetotanko ullakolla.

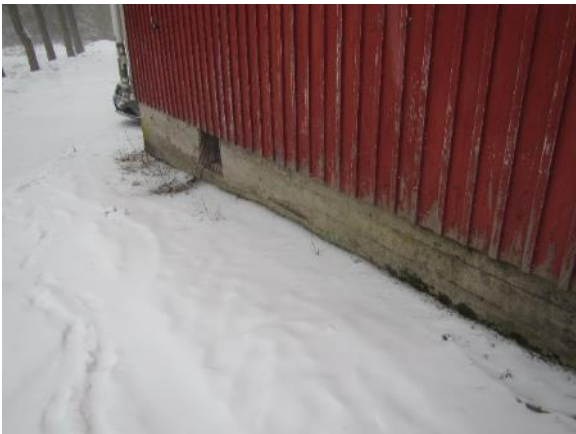
Rakennusten julkisivut ovat rimalaudoitettuja. Puuverhoukset ovat pääosin hyväkuntoisia ja niissä ei havaittu puutteita materiaalin osalta. Portaан vieressä puutteellinen kattovesien ohjaus on turmellut yksittäisestä kohdasta verhouksen. Maalipinnoitteet ovat paikoin huonot kaikilla julkisivuilla. Julkisivu etelään oli kaikista huonokuntoisin maalipinnoiltaan. Huoltomaalaus on suositeltavaa tehdä lähivuosina.

Kuva 29. Julkisivuverhoukset ovat ehjiä, mutta maalipinnat ovat kuluneita.

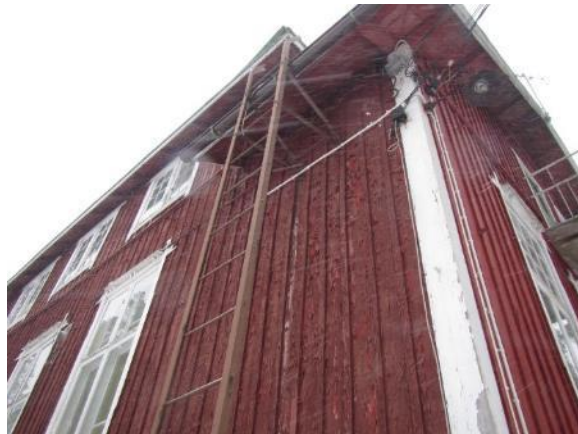
Kuva 30. Varsinkin eteläjulkisivulla maalipinnoitteet ovat huonokuntoisia.

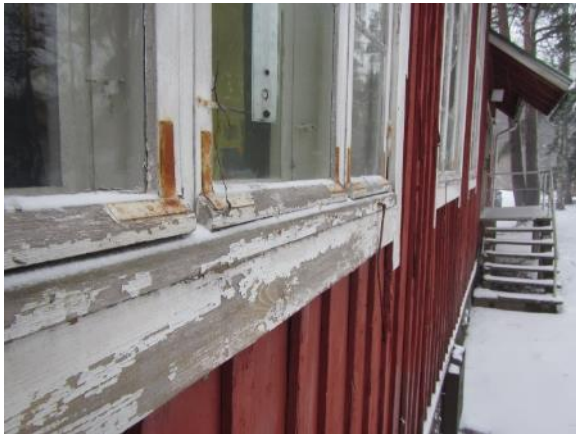
Rakennuksen ikkunat ovat vanhoja puuikkunoita (1+1 lasisia). Ikkunoiden karmit ja sisäpuitteet ovat ehjiä. Ulkopuitteissa esiintyy jonkin verran lahoja osia, arviolta noin 1...3 %. Ulkopuoliset maalipinnat ovat huonossa kunnossa, lasikittaukset halkeilevat ja maalipinnoitteet ovat myös puitteiden välitiloissa huonossa kunnossa. Maalipinnoitteiden paksuus oli myös noin 0,5 mm luokkaa, joten päälle maalaus ei tule enää kyseeseen, sillä maalipinnoitteet ovat liian paksuja pohjiksi. Ikkunoiden sulkeminen tapahtuu pääosin vanhalla espanjoletti sulkimella (ns.pitkäsarpa). Paikoin ikkunoiden suljinmekanismit ovat jäykkiä tai muutoin vääntyneitä, joka tekee ikkunan sulkemisen hankalaksi. Osittain ikkunoita on tämän johdosta suljettu huonosti, joka on aiheuttanut ikkunaan käyryyttä. Osittain käyrät puitteet tekevät ikkunan kunnostamisesta haastavaa.

Kuva 31. Ikkunoiden ulkopuoliset maalipinnat ovat kuluneita ja kittaukset halkeilevat. Myös kulmaraudat ovat ruosteessa.

Ikkunoiden kunnostus tai uusiminen on suositeltavaa tehdä julkisivun kunnostustöiden yhteydessä. Ikkunat vaativat perusteellisen maalauskunnostuksen, jossa puitteen maalipinnat hiotaan pois, lahot korjataan, käyrät osata korvataan suorilla ja suljinmekanismit korjataan perusteellisesti. Vaihtoehtoisesti ikkunat voidaan uusia. Kunnostus tai uusiminen vanhan mallin mukaan ovat kalleimmat vaihtoehdot. Mikäli ikkunat voidaan uusia nykyaikaisiin MSE-ikkunoihin, on tämä taas edullisin ja energiatehokkain ratkaisu.

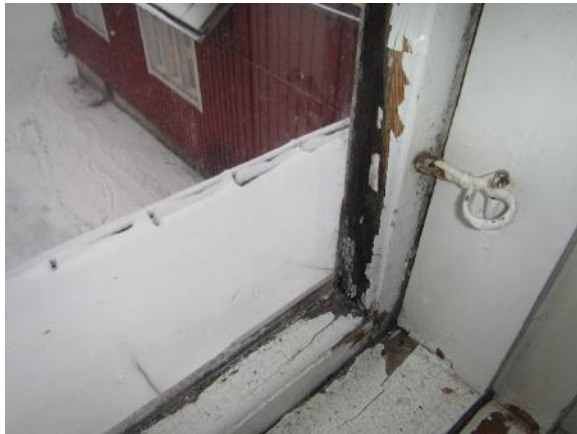
Kuva 32. Paikoin ulkopuitteet ovat lahoja.

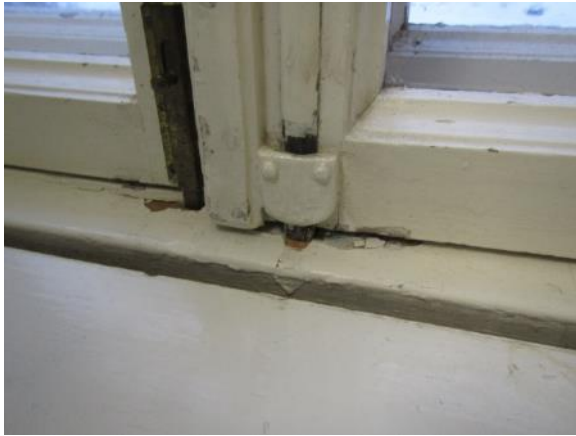
Kuva 35. Ikkunoiden sulkimille ei ole kunnon hahloja karmeissa.

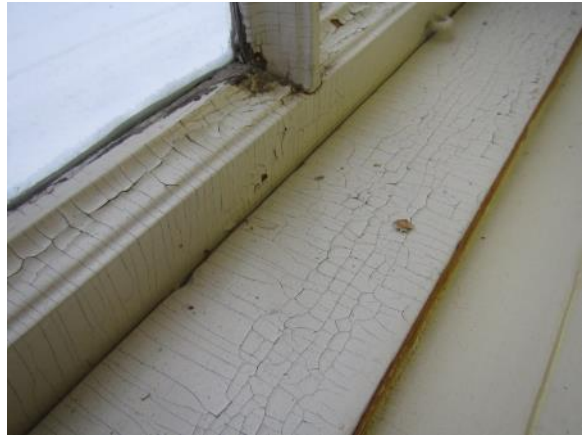
Kuva 36. Maalipinnat ovat paksuja ja halkeilevat.

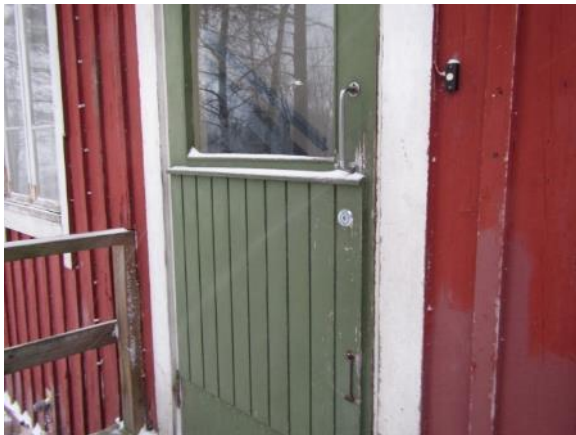
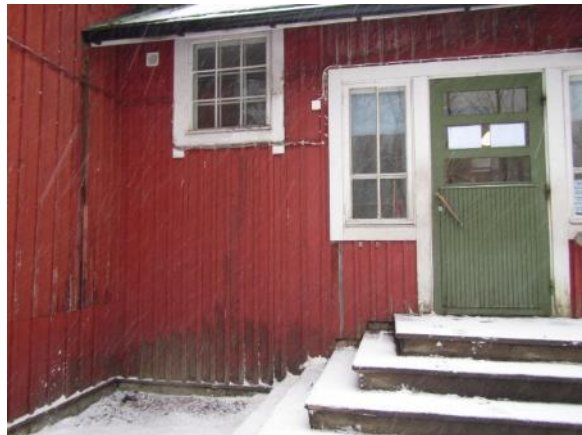
Rakennusten ulko-ovet ovat puurakenteisia. Osin ovet ovat varustettu valoaukoilla ja osin ne ovat ilman aukkoa. Maalipinnoiltaan ovet ovat kutakuinkin ikkunoiden kanssa ikänsä mukaisessa kunnossa. Ovet kunnostetaan tai uusitaan ikkunoiden kunnostuksen yhteydessä.

Kuva 37. Vanha puurakenteinen ulko-ovi.

Kuva 38. Pääsisäänkäynnin puinen ovi.

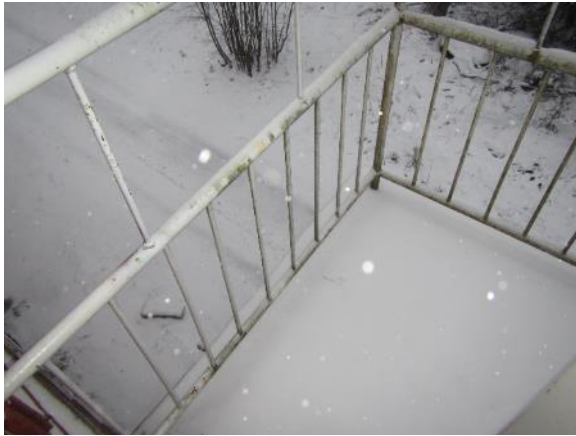
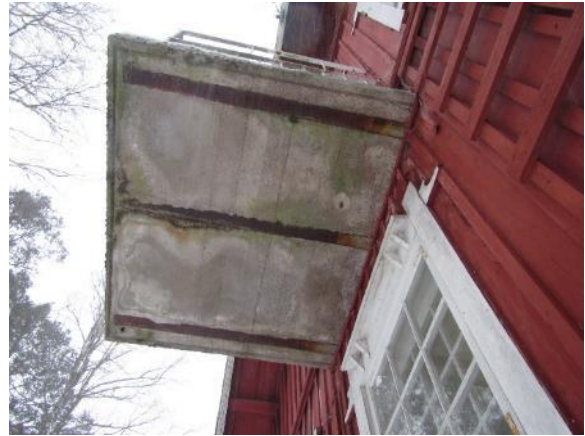
Julkisivulla on yksi parveke. Parveke on kannateltu rakennusrunkoon ratakiskoilla ja parvekelaatta on teräsbetonia. Parvekelaatta on kunnoltaan huono ja se suositellaan uusittavaksi. Teräsbetoni-laatta on alkanut halkeilla reunoiltaan, joka on merkki pitkälle edenneestä teräskorroosiosta. Lisäksi ratakiskot ovat alkaneet ruostua.

Kuva 39. Parveke ylhäältä päin kuvattuna.

Kuva 40. Parvekelaatta on huonokuntoinen.

Parvekerakenne voidaan uusida vanhojen ratakiskojen varaan, mikäli niiden kunto purkutyön jälkeen todetaan riittävän hyväksi. Parveke voidaan myös tehdä vaihtoehtoisesti teräsrakenteisena. Mikäli parvekeen kautta on edellytetty pelastussuunnitelmassa poistumistie, voidaan parveke korvata esimerkiksi kierreportaalla. Välitöntä sortumisvaaraa parvekkeella ei ole, mutta korjaus on suositeltavaa tehdä 3 vuoden kuluessa, ettei sellaista pääse muodostumaan. Betonin kuntoa on kuitenkin syytä seurata, ettei kunnan äkillistä heikentymistä ilmesty.

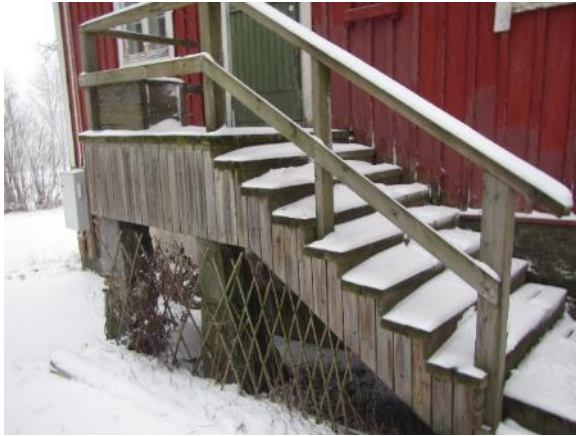
Kuva 43. Puurakenteinen porras

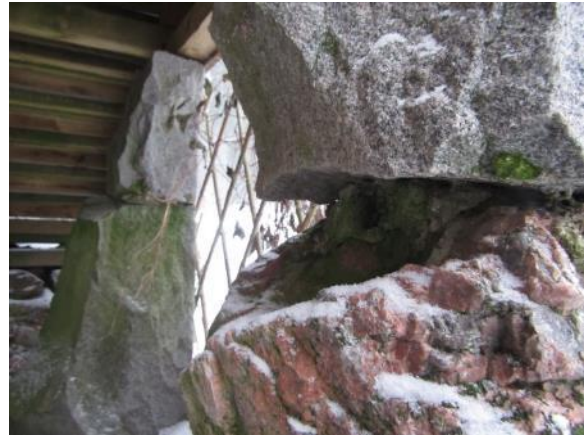
Sisäänkäyntien yhteydessä on myös puurakenteisia portaita (3 kpl). Yksittäinen portas, joka on tuettu kiviladonnalla, vaatii välittömiä toimenpiteitä. Kiviladontaa tulee vahvistaa sementtilla, sillä sen tuenta vaikutti riittämättömältä. Muutoin porraskorkeudet maalataan myöhemmässä vaiheessa PTS-jaksolla.

Kuva 44. Kivilatomuksen tuennat vaikuttivat riittämättömiltä.

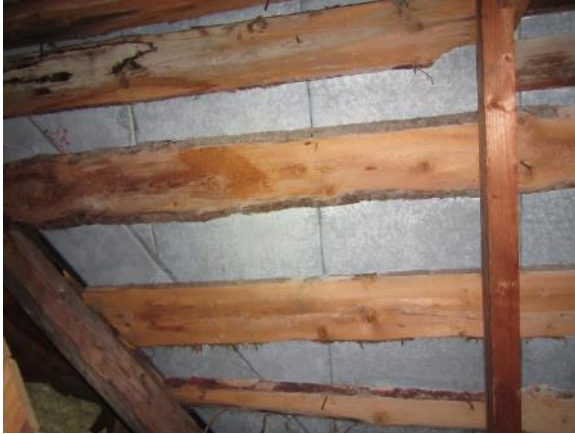
Vesikaton muoto on harjakatto ja katteena on maalattu konesaumattu peltikate. Kate on tehty harvalaudoituksen päälle. Aluskatetta ei havaittu. Kate on uusittu kauttaaltaan laajennusosan rakentamisen yhteydessä. Yläpohja on eristetty alkuperäisellä rakennusosalla luonnonmateriaaleilla ja laajennusosalla purueristeillä.

Kuva 45. Vesikatteena on harvalaudoituksen päälle tehty konesaumattu peltikate.

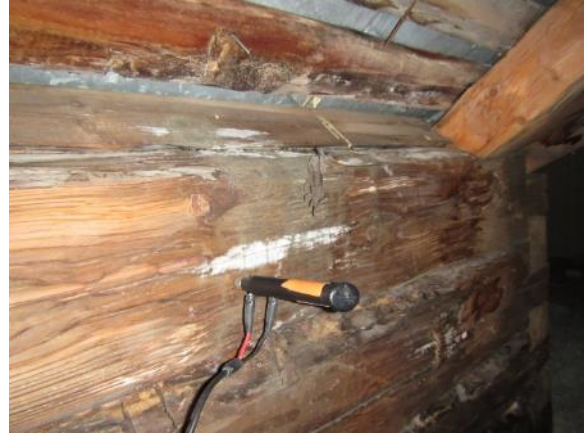
Kuva 46. Jiirin vuotokohta.

Vesikatteen kuntoa ei päästy tarkastamaan, sillä katto oli lumen peitossa. Vesivuotoja ei havaittu katteen alapuolella kuin yksittäisessä jiirikohdassa. Tämä jiirikohta tulee korjata viimeistään keväällä ja samassa yhteydessä katon kunto tarkastetaan muutoinkin. Muutkin havaitut potentiaaliset vuotopaikat korjataan samassa yhteydessä. Arviolta katteen uusiminen ei ole välitön pakollinen toimenpide, mutta vesikaton uusiminen tulee todennäköisesti ajankohtaiseksi PTS-jakson loppupuolella. Uusimisen yhteydessä vesikatteesta tehdään aluskatteellinen. Nykyisellään ullakotilan tuuletus on hieman puutteellinen. Paikallisten korjausten yhteydessä räystäälle suositellaan järjestettäväksi tuuletusaukkoja.

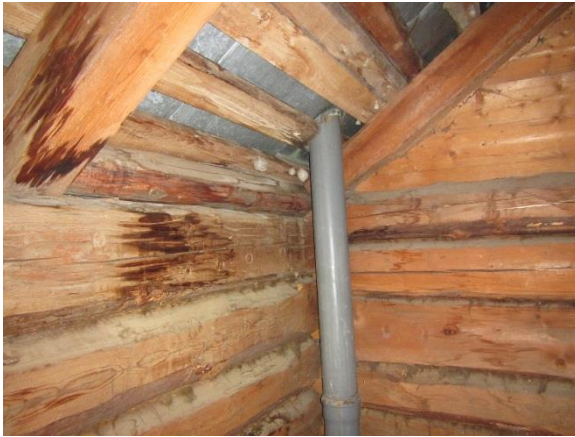
Kuva 47. Eristämätön viemärin tuuletusputki.

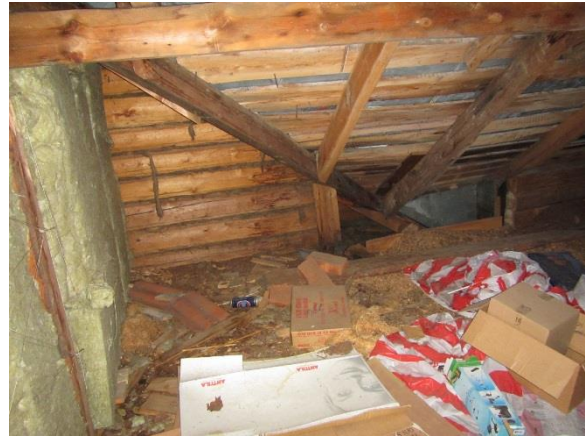
Kuva 48. Ullakolla paljon rakennusjätettä ja muuta romua.

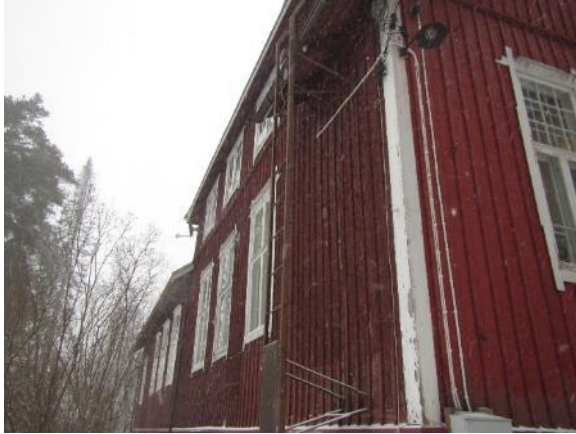
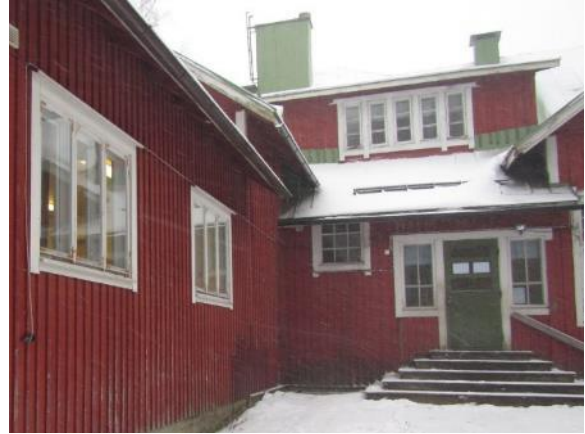
Rakennuksen vesikatolle kulku on järjestetty talotikkaiden ja ullakolla sijaitsevan luukun kautta. Maahan rajoittuvilla tikkailla oli tikkaiden alapäässä luvattomat kulun estävät levyt. Kattosiltoja ei päästy tarkastamaan lumesta johtuen. Pääsisäänkäynnin yläpuolella on katolle asennettu lumiesteet.

Kuva 49. Katolle johtavat tikkaat.

Kuva 50. Pääsisäänkäynnin yläpuolella on lumiesteet.

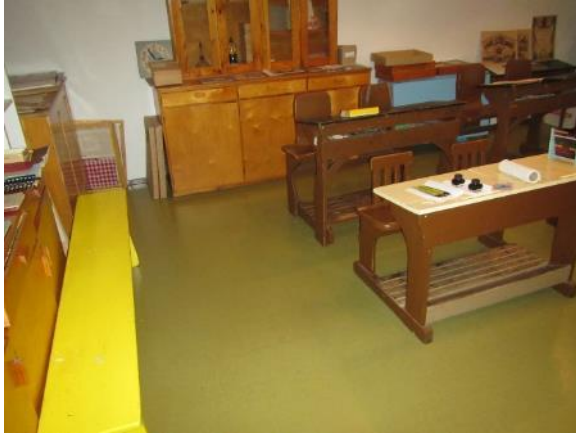
Kuva 53. Pinnat ovat yleisesti ehjiä, mutta vanhassa asussa.

Haluttaessa tiloihin voidaan suorittaa pintaremontti, mikäli tilapinnat halutaan päivittää nykyaikaisiksi. Tilojen kunto ei remonttia kuitenkaan välttämättä edellytä.

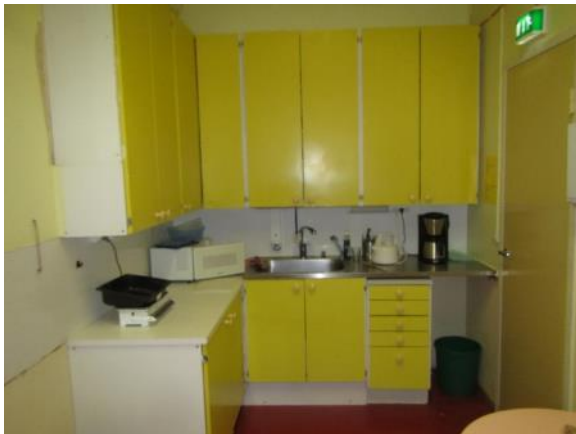
Kuva 59. Vanhan keittiön kaapit ovat paikoillaan, vasemmasta reunasta on purettu liesituuletin ja hella.

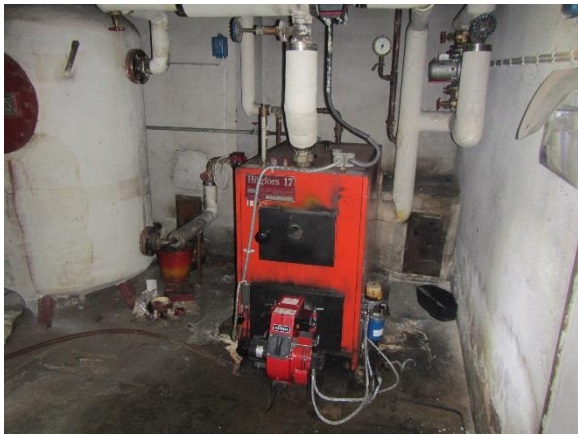
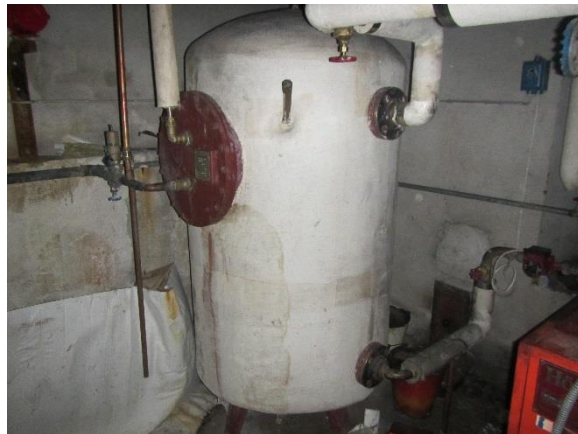
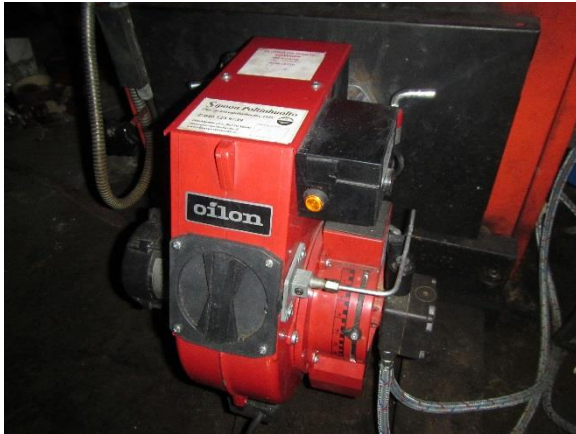
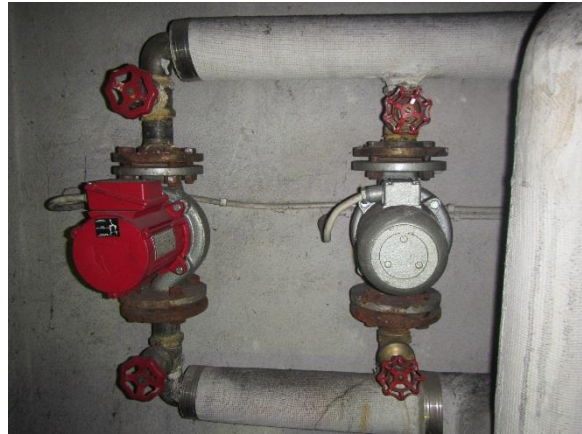
Kuva 61. Öljykattila

Kuva 62. Puskurivaraaja

Kuva 63 Öljypoltin

Kuva 64 Lämmitysverkoston kiertopumput

Lämmöntuotannon apulaitteita on uusittu tarpeen mukaisesti, kuten pumppuja, venttiileitä, antureita ja toimilaitteita, mutta vanhimmat laitteet suositellaan uusittavan huoltotoimenpiteenä lähitulevaisuudessa tai lämmitysjärjestelmän perusparannuksen yhteydessä.

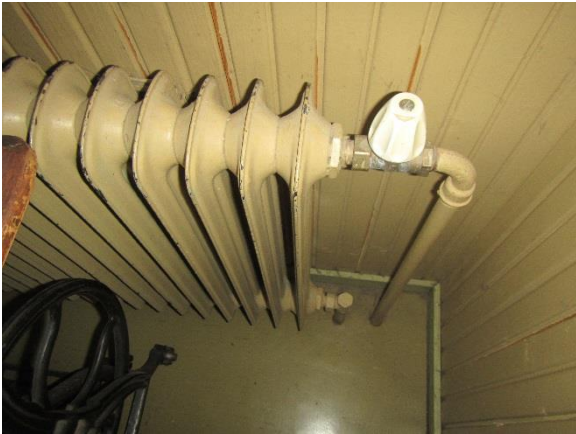
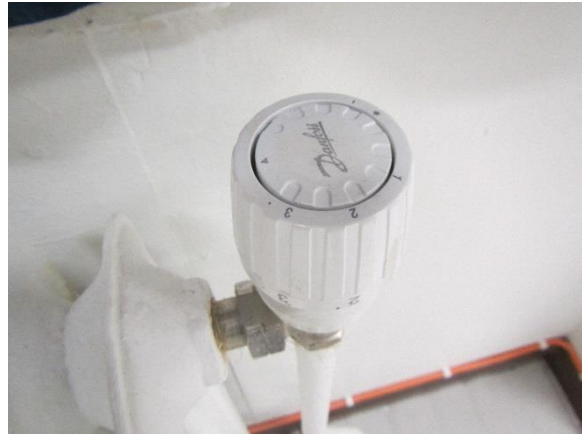
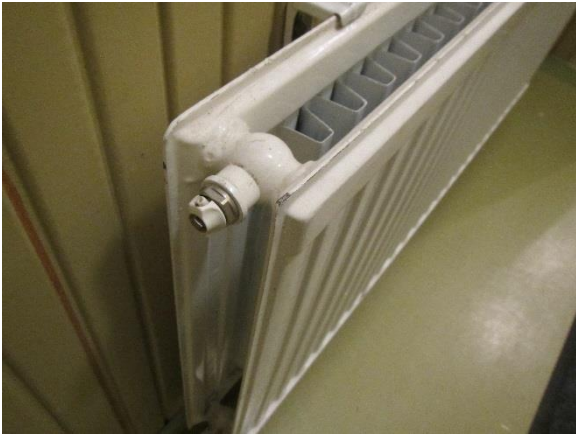
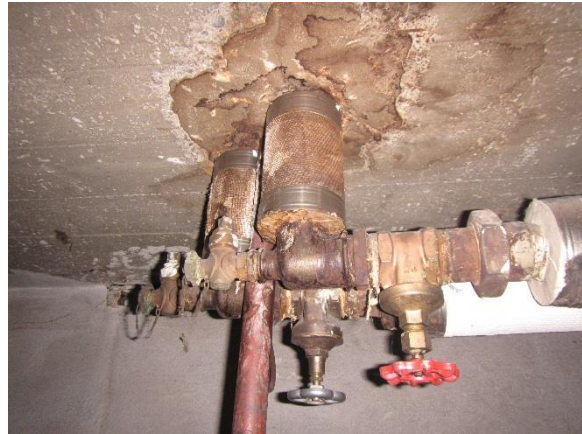
Patterit ovat kiinteistökierröksellä tehtyjen havaintojen mukaan eri-ikäisiä liitepattereita ja teräslevypattereita. Vanhimmat asennukset ovat arvion mukaan 1950 – tai 1960-luvulta. Yksittäisenä huomiona mainittakoon, että yhden patterin seinäkiinnitys on irronnut (huoltotoimenpide). Tarvittavien korjaustoimenpiteiden selvittämiseksi (laajuus ja ajoitus) lämmitysjärjestelmän kunto on suositeltavaa selvittää kuntotutkimuksella (LVV-kuntotutkimus, samassa yhteydessä tutkitaan vesi- ja viemärijärjestelmät).

Kuva 65. Alkuperäinen liitepatteri, jossa käsisäästöventtiili

Kuva 66. Uudempi termostaattinen patteriventtiili

Kuva 67 Uusittu teräslevypatteri

Kuva 68 Lämmitysverkoston nousujohdot

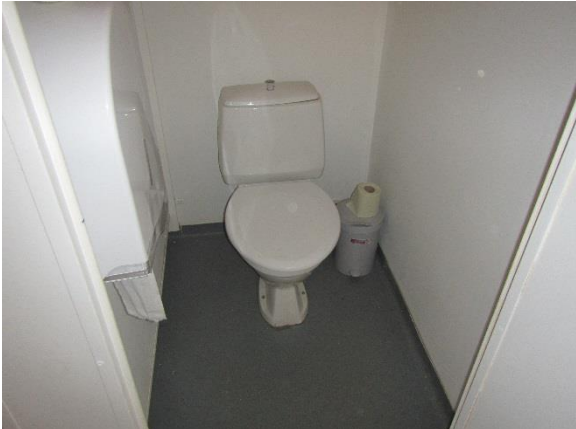
Kuva 71 WC-pöntöt ovat pääosin yksitoimisia

WC-istuimet ovat 1- tai 2-toimisia (vetonuppi, painonappi) ja hanat ovat 1-otehanoja (Oras), jotka ovat silmämääräisesti arvioituna pääosin tyydyttävän kuntoisia. Vesi- ja viemärikalusteita on järkevää uusia huoltotyönä tarpeen mukaan.

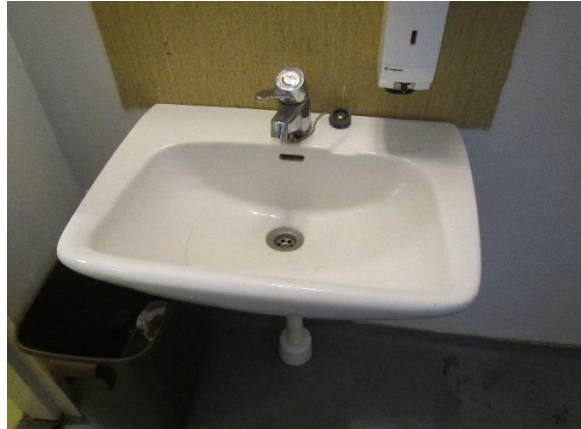
Kuva 72 Allashanoja on uusittu tarpeen mukaan

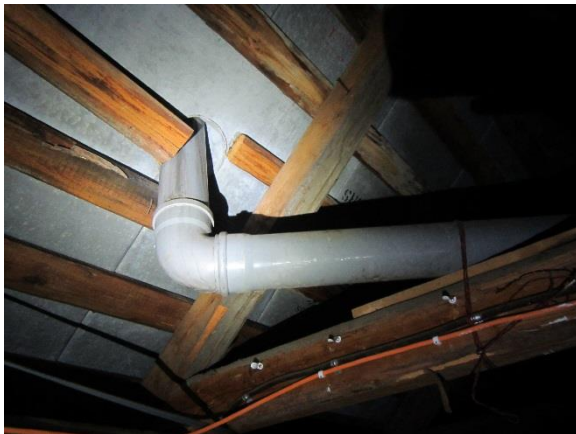
Kuva 73. Kylmässä ullakkotilassa oleva tuuletusviemäri tulee eristää

- Viemärin tuuletusputkien eristäminen ullakkotiloissa, kondenssiveden aiheuttamien vaurioiden estämiseksi.
- Varustetaan ryömintätilan poistopuhaltimet kosteus- ja lämpötila-anturein sekä automatisoidaan puhaltimien käyttö ryömintätilan olosuhteiden mukaisesti.
- Öljysäiliö korvataan uudella säiliöllä.

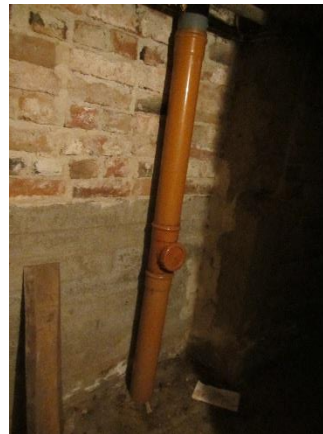
Jätevesiviemäriverkoston rakentamisvuodesta ei saatu tietoa. Jätevesipysty- ja kytkentäviemärit ovat kiinteistökierröksellä tehtyjen havaintojen mukaan muoviviemäreitä muhviliitoksin. Jätevesipohja- ja tonttiviemärien materiaaleista ei tehty havaintoja. Suosittelemme selvittämään jätevesiviemärien rakenteellisen ja toiminnallisen kunnon putkistojen kuntotutkimuksella (KVV-kuntotutkimus) tarkastelujakson alkupuolella.

Kuva 74. Jätevesiviemäri kellaritilassa

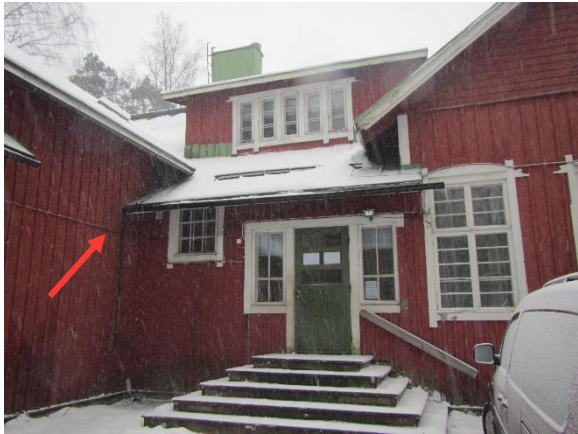
Kiinteistössä ei ole sadevesiviemäreitä eikä salaojia. Kattovedet on pääosin johdettu syöksyputkien kautta maahan ja pintoja pitkin ympäröiville alueille. Joitakin puutteita havaittiin sadevesien poisjohtamisesta katolta, kuten syöksyputkien alla ei ole rännikaivoja ja ne jäävät osin korkealle, jolloin roiskuva vesi rasittaa sokkelirakennetta. Lisäksi pääsisäänkäynnin kohdalta puuttuu syöksytorvi, jonka johdosta roiskuva sadevesi rasittaa ulkoseinäverhousa.

Kuva 75. Kattosadevedet vaativat nuolen osoittamassa kohdassa syöksytorven

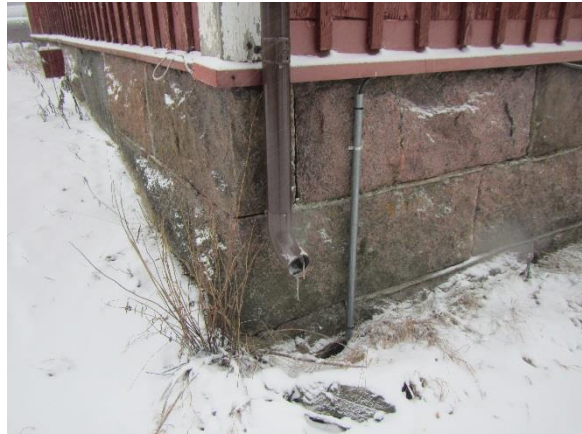
Kuva 76. Syöksytorvien alapäässä ei ole rännikaivoja ja lisäksi se on lyhyt, mistä johtuen roiskuva vesi kastelee sokkelia

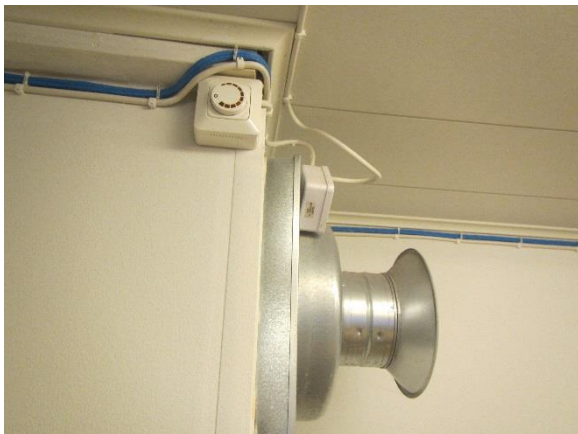
Joissakin tiloissa on pyritty parantamaan poistoilmavirtaa / ilmanvaihtoa lisäämällä poistoilmapuhallin, joka on liitetty hormiin tai ulkoseinälle. Poistopuhaltimien asennustavat ovat osittain puutteellisia ja niiden käyntiääni on aistinvaraisen havainnon perusteella häiritsevä. Poistopuhaltimien ilmamäärästä ei saatu tietoa, mutta ne voivat mahdollisesti aiheuttaa käydessään suuren alipaineisuuden tiloihin. Poistoilmapuhaltimia ohjataan käsisäätöisillä potentiometreillä. Yläkerran tiloissa ei käytännössä ole lainkaan ilmanvaihtoa, lukuun ottamatta keittiön liesituuletinta.

Kuva 79. Tilaan asennettu poistoilmapuhallin ja poistoilmasäleikkö

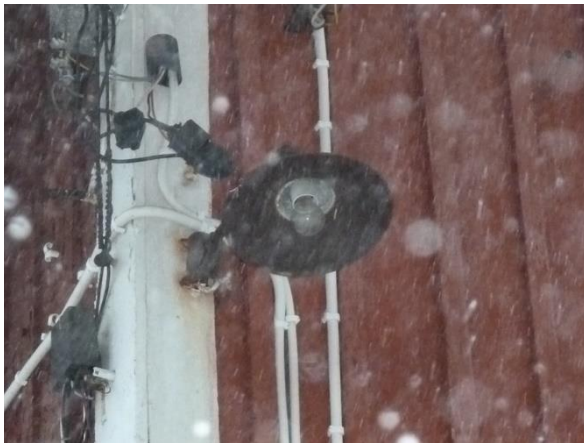
Alkuperäiset lautasvalaisimet ovat heikkokuntoisia. Toisesta on lautanen syöpynyt kokonaan pois. Valonheittäimet ovat käyttökuntoisia mutta häikäiseviä ja energiaa tuhlaavia. Lusikkavalaisin on matalle asennettuna valonjaoltaan huono ja elohopealamppu energiaa tuhlaava.

Kuva 83. Lauthasvalaisin vm 1930

Pihavalaisu vaatisi uusinnan, jolla kohennettaisiin energiatehokkuutta, valaistuksen laatua ja vähennettäisiin huollon tarvetta. Ehdotetaan hankittavaksi pylväsvalaistus ja ulkopintoihin nykyaikaiset häikäisemättömät LED-valaisimet.

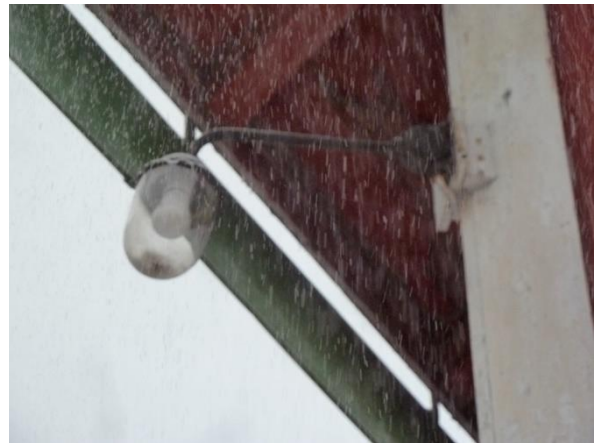
Kuva 84. Lauthasvalaisin vm 1930, lautanen syöpynyt pois

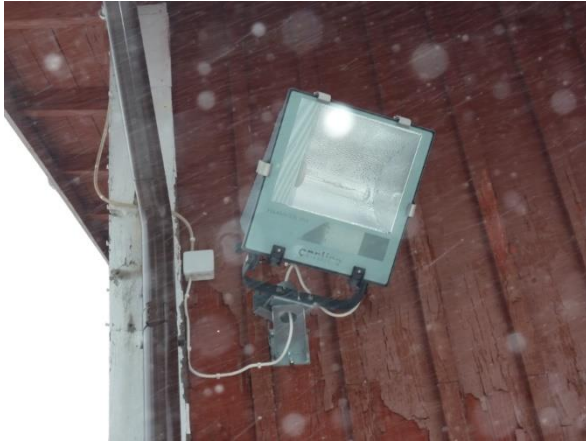
Kuva 85. Valonheitin, häikäisyongelma

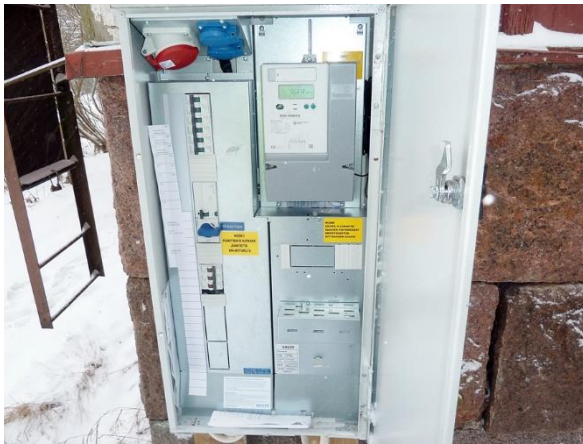
**Pääkeskus** mallia Ensto EVEP150.06 on asennettu ulkoseinään. Keskuksen nimellisvirta on 50 A. Pääsulakekoko ei selviä keskuksen merkinnöistä.

Keskus on uudenveroinen.

Kuva 86. Uudehko pääkeskus

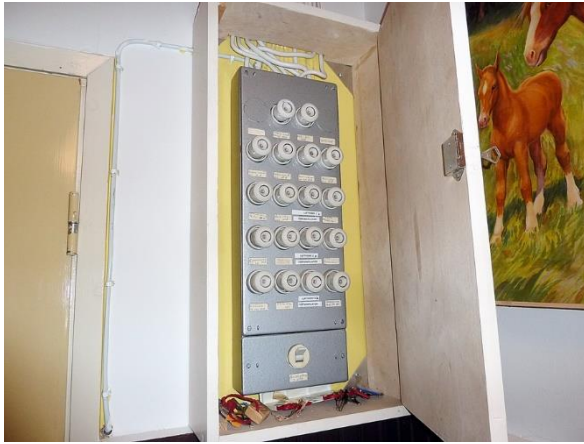
**Jakokeskukset** ( 3 kpl ) ovat eri aikakausilta ja kunnoltaan vaihtelevia. Vanha pääkeskus portaassa on heikkokuntoinen ja ympäristö purkamattomien asennusten takia epämääräisessä tilassa. Uusin ryhmäkeskus johdonsuoja-automaatein ja vikavirtasuojalla on hyväkuntoinen.

Kuva 87. Ryhmäkeskus n. vm 1950

Suosittelaaan keskusjärjestelmä uusittavaksi. Puurakennuksissa nykyaikainen pääosin vikavirtasuojattu sähköistystapa parantaisi myös paloturvallisuutta.

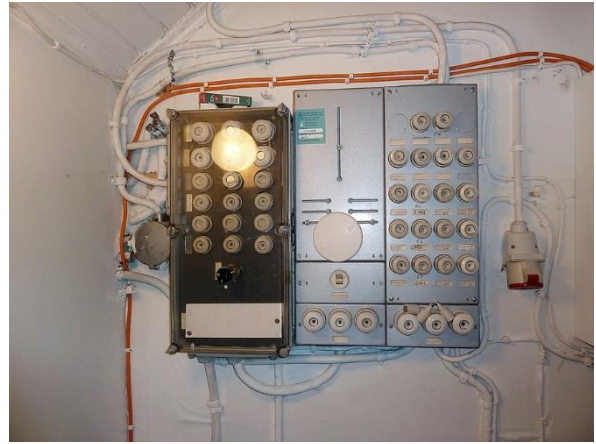
Kuva 88. Vanha pääkeskus alakeskuksena, n. vm. 1950.

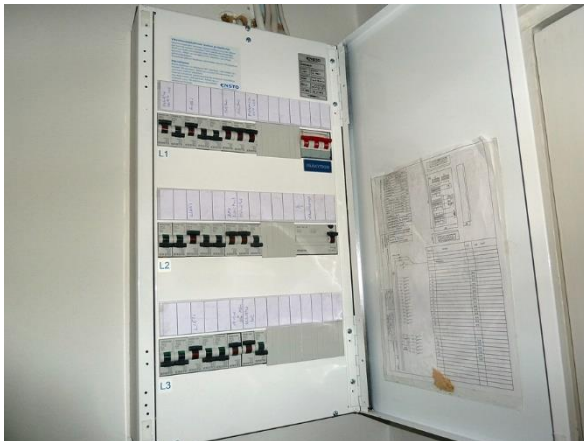
Kuva 89. Nykyaikaiseen tapaan varusteltu ryhmäkeskus

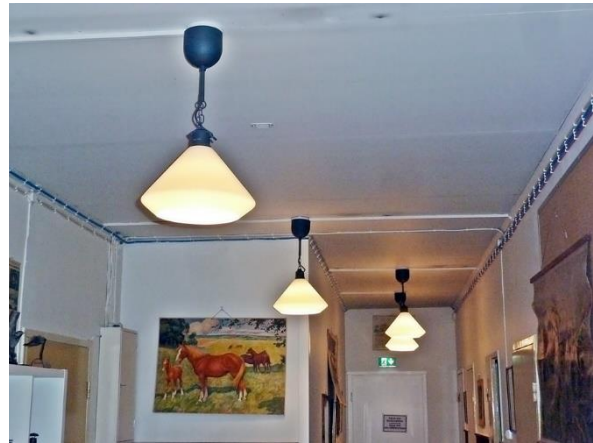
Tiloissa on riippuvalaisimia, joihin voi asentaa enemmän valovirtaa antavat CORN-tyyppiset (150 lm/W) lamput.

Kuva 93 LED CORN-ampulla päivitettävissä olevia valaisimia

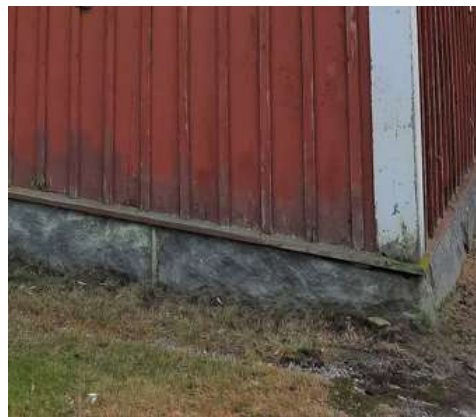
Ryömintätilan tuuletus on toteutettu kahdella poistopuhaltimella 1 kpl vanhalla osalla ja 1 kpl laajennusosalla. Ryömintätilan perusmaan muotoilu estää osittain ryömintätilan hyvän tuulettumisen sekä ryömintätila on paikoin liian matala ja siellä esiintyy vettä kerääviä painanteita. Koneellisesti toteutetussa ryömintätilan tuuletuksessa on talvella riski, koska voimakas tuuletus viilentää ryömintätilaa liiallisesti. Tällöin ryömintätilan suhteellisen kosteus nousee ja kosteus voi tiivistyä rakenteisiin. Ryömintätilan koneellisen tuuletuksen poisto tapahtuu sokkelin viereen kulkuväylille. Talvikautena ryömintätilan poistopuhaltimet suorittavat samalla alapohjan radontuuletuksista ja il-mavirtausten mukana voi kulkeutua suuria radonpitoisuuksia suoraan rakennuksen välittömään läheisyyteen ja kulkuväylille. Alapohjan tuuletuksen poistot tulisi johtaa kanavilla esimerkiksi rakennuksen katolle, josta radon voisi laimentua turvallisesti ympäröivään ilmaan. Ryömintätilan tuuletusaukkojen suojat ovat puutteelliset ja mahdollistavat pieneläinten pääsyn ryömintätilaan.

*Sokkeli on paikoin matala*

- Korjataan sokkelirakenteen painumat, saumat ja muut paikalliset vauriot.
- Parannetaan ryömintätilan tuulettamista lisäämällä aukkoja sekä poistamalla tuulettavuuden esteet ryömintätilasta. Varustetaan tuuletusaukot RST-valmisteisilla pieneläinverkoilla.
- Alapohjarakenteen sortumien korjaus ja eristeiden lisäys. Lämpökuvauksella kartoitetaan alapohjan ongelmakohdat ja paikalliset korjaukset. Alapohjarakenteen ilmansulun reuna-alueiden tiivistykset (liittymät hirsirunkoon ja läpivienteihin).

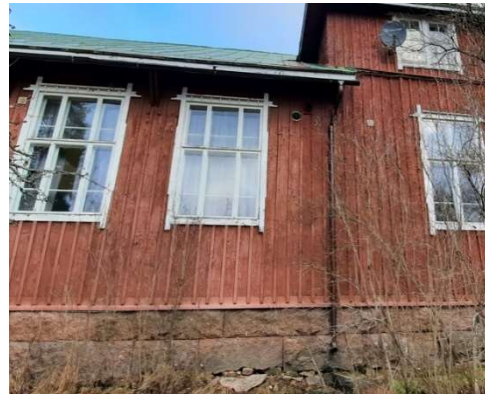
Julkisivuverhouksen maalipinta on pahoin hilseillyt ja ainakin osittain toteutettu punamultamaalilla. Punamultamaali ei sovellu käytettäväksi yhdessä eri maalityyppien kanssa, jonka seurauksena on mahdollisesti julkisivun maalipinnoitteen voimakas hilseily. Julkisivuverhous on mahdollisesti pinnoitettu tiiviille ja heikosti vesihöyryä läpäisevällä maalilla, joka heikentää oleellisesti ulkoseinärakenteen kosteusteknistä toimivuutta. Hirsirunkoisille rakennuksille on tyypillistä, että julkisivuverhouksen takana ei ole tuuletusrakoa. Tuuletusrako tekisi rakenteesta vikasietoisemman, mikäli on käytetty väärentyyppisiä ja rakenteeseen sopimattomia pinnoitteita.

*Julkisivumaalin hilseilyä laaja-alaisesti*

- Ulkoseinärakenteet puretaan hirsirunkoon asti sisä- ja ulkopuolelta.
- Korjataan hirsirungon lahovauriot ja oikaistaan hirsikehikko suoraksi. Asennetaan sääkestävä puukuitulevy tai puukuitulevyt (12 mm + 25 mm saumat limittäen), uudet julkisivuverhouksen koolausrakenteet valitun verhouksen asennussuunnan mukaisesti siten, toteutuu vähintään 25 mm tuuletusrako alhaalta ylös asti. asennetaan uusi julkisivuverhous 23...28 mm paksusta puutavarasta. Pintakäsittelynä punamultamaali MaalausRYL laatuvaatimusten mukaisesti suoritettuna.

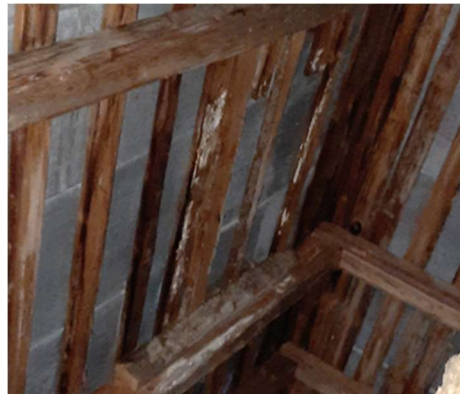
*Kondensoituneen kosteuden aiheuttaman rasituksen jälkiä vesikaton alusrakenteissa.*

Konesaumatussa peltikatteessa esiintyy paikallisia vaurioita ja laaja-alaisesti korroosiovaurioita. Vesikatteen ylösnostot ovat myös puutteellisesti toteutettuja. Vesikattorakennetta ei ole varustettu aluskatteella, jolloin kaikki vuodot päätyvät yläpohjarakenteisiin. Talvella kylmään vesikatteen alapintaan tiivistyy yläpohjan lävitse diffuusiolla ja ilmapuotoreittien kautta konvektiolla kulkevan lämpimän sisäilman mukanaan kuljettamaa kosteutta. Vesikatteen alusrakenteissa nähtä-

- Vesikatteen läpivientien tiivistyksien ja ylösnostojen toteutukseen tulee kiinnittää toteutusvaiheessa erityisesti huomiota. Uusimisen yhteydessä vesikaton vaurioituneet alusrakenteet tulee uusida ja uusi vesikattorakenne varustetaan aluskatteella. Kaikkien läpivientien toteutuksessa käytetään ensisijaisesti teollisesti valmistettuja läpivientikappaleita.

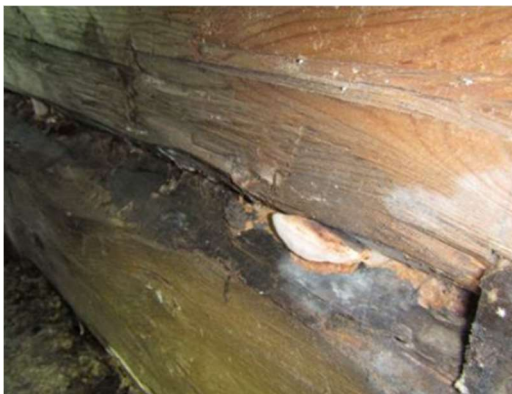
*Vesikatteen jiirivuodon aiheuttama lahottajasienikasvusto (WSP Finland Oy 2018).*

vissä selvästi kosteusrasituksen jälkiä. Vuonna 2018 tehdyn kuntoarvion yhteydessä havaittiin vesikattorakenteissa jiirin kohdalla vuotoa ja vuodon aiheuttamasta kosteusrasituksen johtuen lahoittajasienikasvustoa vuoto kohdan alapuoleisissa hirsirakenteissa (WSP Finland Oy). Kantavien ulkoseinärakenteiden jäykistys ei tuolloin ollut vielä vaarantunut nurkan lohenpyrstösälvöksiä ollessa vielä vaurioitumattomat. Vauriot kuitenkin laajenevat, mikäli kosteusrasitus ja muut kasvun mahdollistavat olosuhteet säilyvät ennallaan.

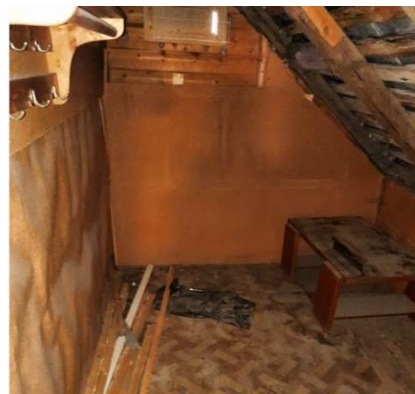
*Aistinvaraisesti havaittavissa olevaa kosteutta ullakkotilan rakenteissa*

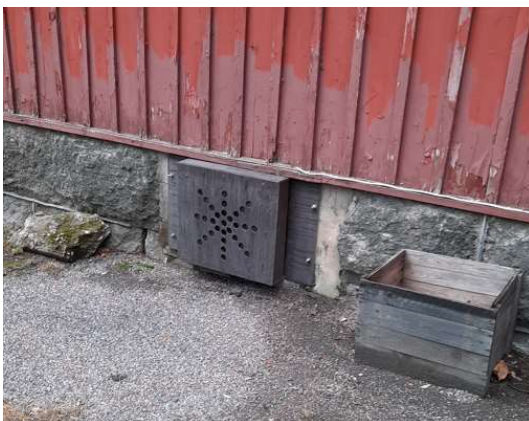
*Alkuperäisen osan ryömintätilan poistoilmapuhallin*

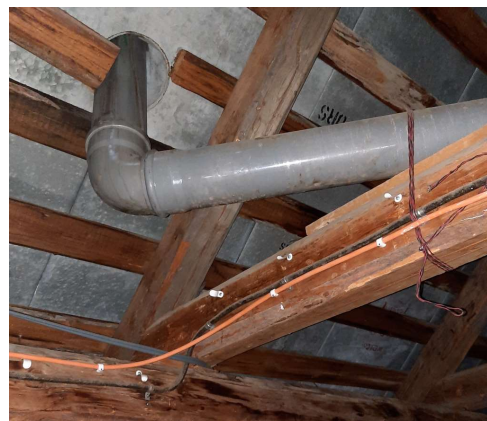
*Eristämätön viemärin tuuletusputki, jossa kondensoituneesta kosteudesta johtuvia valumajälkiä.*

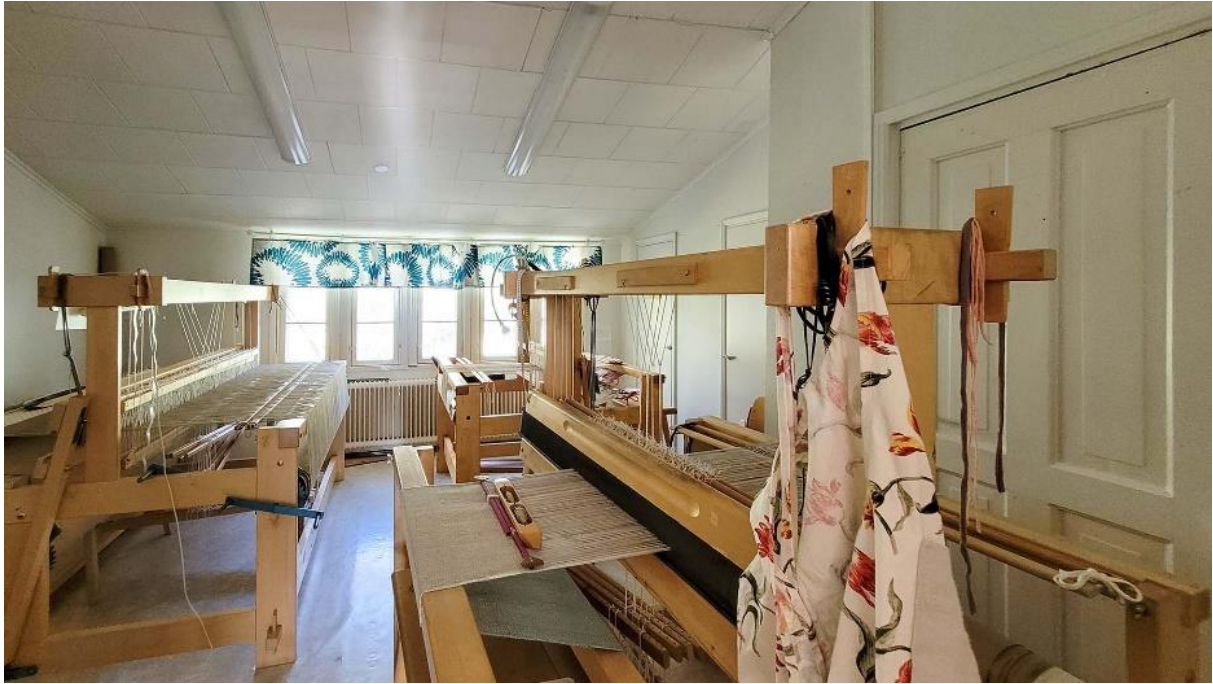
**Lisäsiipi**

vaikuttaa purkukuntoiselta
