GESTERBYN KOULU

RLVIS-KUNTOARVIO

24.05.2023

PROJEKTI 318808

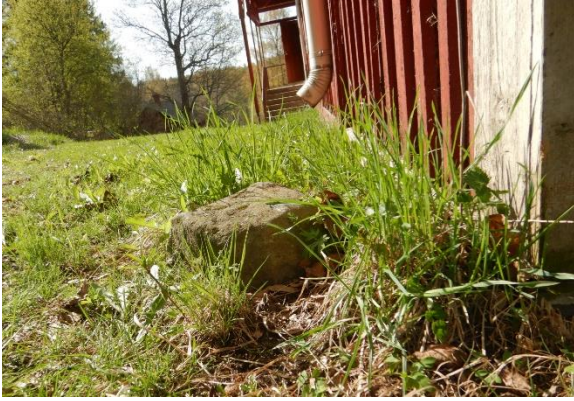
Piha-alueen kulkuväylät ovat sorapintaisia ja muut alueet ovat nurmipintaisia. Piha-alueiden pinnat kallistavat rakennuksesta poispäin, mutta koilliskulma on lähes vaakatasossa. Koilliskulmalla maanpinta on puurakenteisen ulkoseinän tasolla ja rakennuksen vierellä kasvillisuus ulottuu puuverhouksen alaosiin. Koilliskulmalla ulkoseinien vierellä maanpintaa on suositeltavaa madaltaa niin, että ulkoseinien puuosat ovat vähintään 300 mm maanpinnan yläpuolella.

Kuva 1: Koilliskulmalla maanpinta on puurakenteisen ulkoseinän tasolla ja maanpinnan kallistus on loivaa.

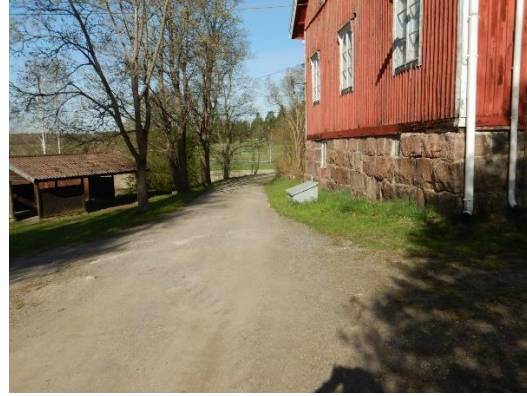
Kuva 2: Piha-alue on sora- ja nurmipintaista. Rakennuksen vierustoilla on hieman puustoa.

Kuntoluokka: 2 välttävä

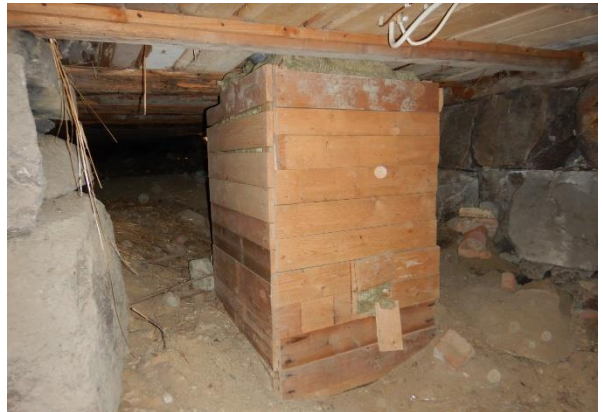
Kuva 6. Puinen mineraalivillalla eristetty kotelo, jossa havaittiin viemäröintiä.

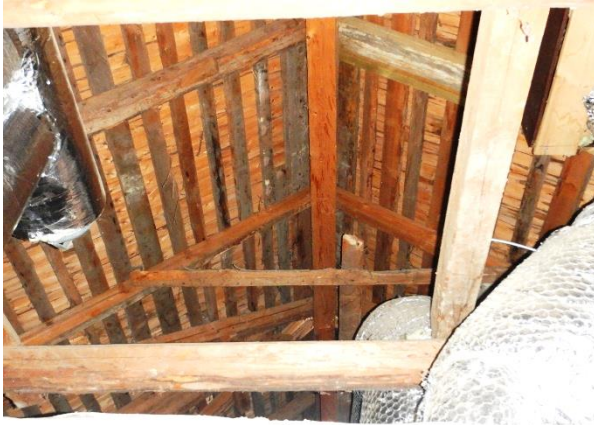
Tarkastuskierroksella rakennuksen vesikaton rungossa ei havaittu silmämääräisesti muodonmuutoksia, erityisiä kosteusvauriojälkiä tai muita vaurioita.

Kuva 9: Rakennuksen vesikaton rungossa ei havaittu muodonmuutoksia eikä viitteitä kosteusvaurioista.

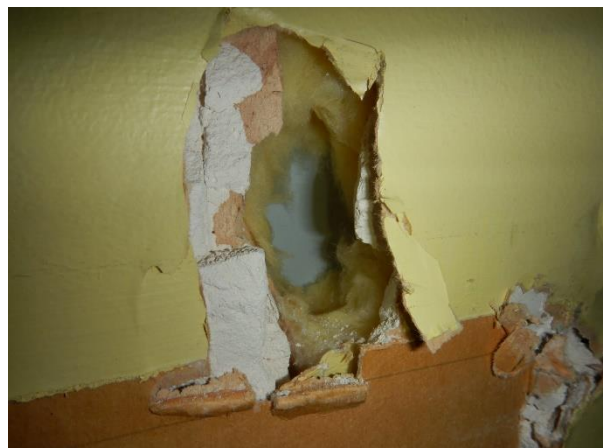
Kuva 12. Rungon sisäpuolella havaittiin puukuitulevy, mineraalivilla ja kipsilevy sisäpintana.

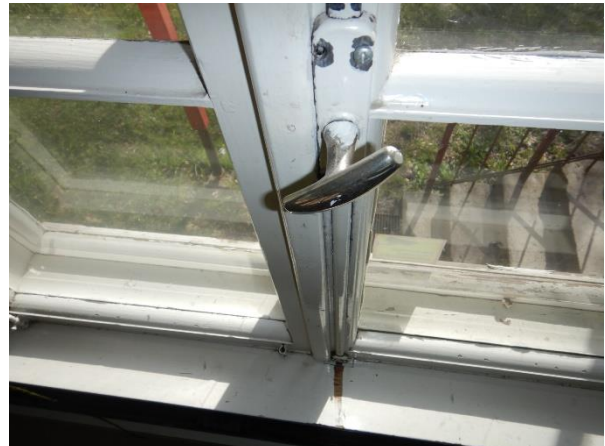
Kuva 19. Ikkunoiden kiinnipitimet ovat vanhoja, mutta pääosin toimivia.

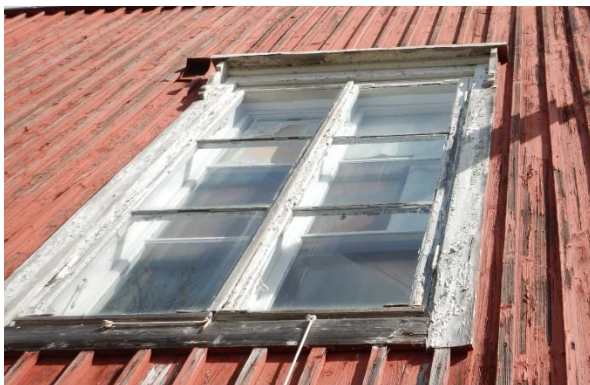
Ikkunoissa ei havaittu tiivisteitä. Joitakin ikkunaruujuja oli rikkoutunut. Ikkunoissa havaittiin runsaasti maalipinnan irtoamista ja lasituskittausten lohkeilua ja irtoamista. Merkittäviä lahovaurioita puuikkunoissa ei havaittu.

Kuva 20. Ikkunoiden puuosissa havaittiin runsaasti maalipinnan irtoamista ja lasituskittausten lohkeilua. Osa ikkunaruujuista oli halki.

Puuikkunoille suositellaan peruskunnostusta, jossa ikkunoiden pintakäsittely sekä lasituskittaukset uusitaan ja sisäpuitteisiin asennetaan kumitiivisteet. Mahdolliset lahovauriokohdat myös korjataan.

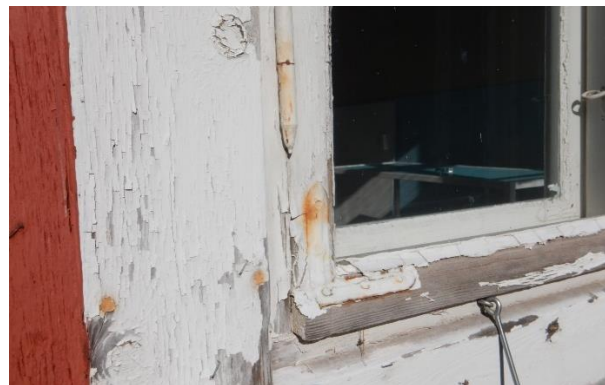
Kuva 21. Maalipinnoitteen irtoamista ja lasituskittausten lohkeilua ja irtoamista. Teräsosissa hieman korroosiota.

Kuntoluokka: 1 heikko

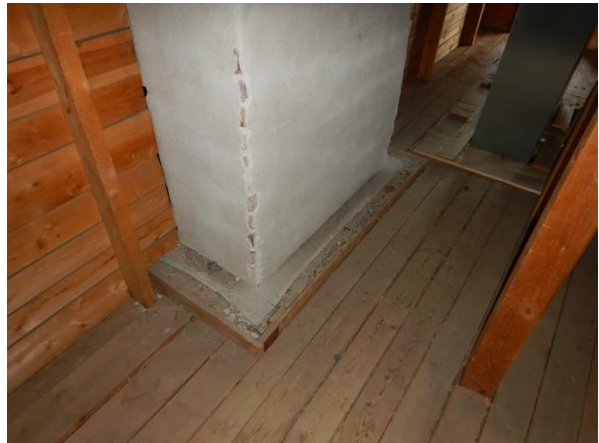
Kuva 27. Piipun vierustalla koteloitu hiekkapeti.

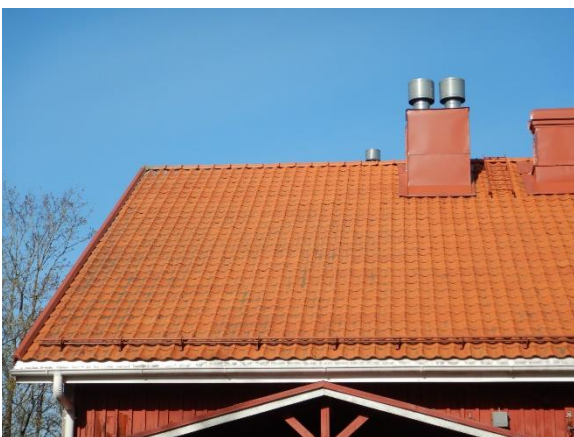
Kuva 28. Vesikate ja kattoturvatuotteet ovat hyväkuntoisia.

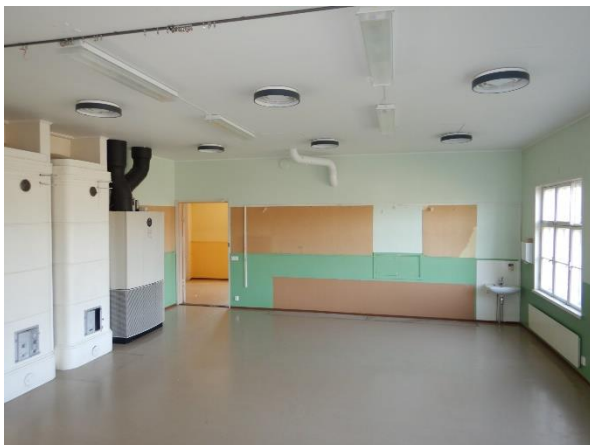
Kuva 30. Tilojen lattiapinnoitteina on muovimattoja 1. kerroksessa.

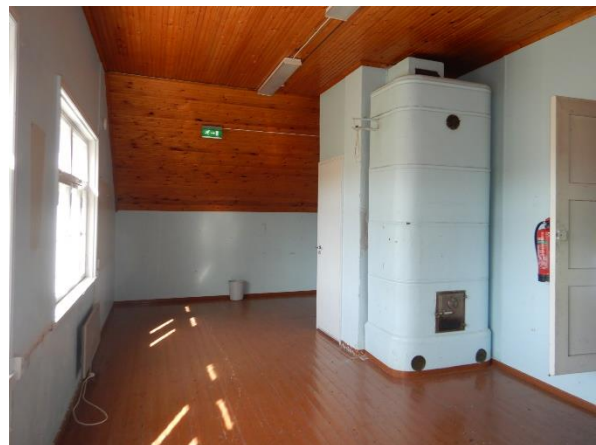
Kuva 31. Yläkerrassa on puulattiaa ja katossa panelointia.

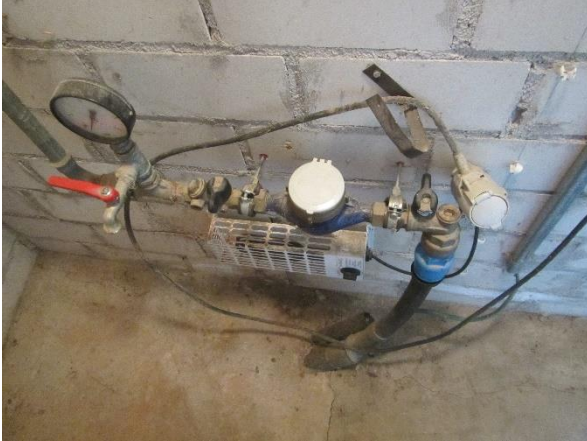
Kuva 36. Kiinteistön päävesimittari on kellarin teknisessä tilassa.

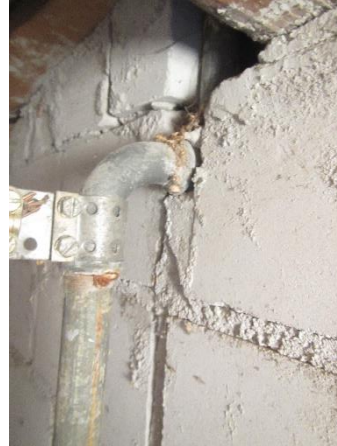
Kuva 37. Vesimittarilta lähtevä kylmän veden runkojohto on kuumasinkittyä teräsputkea.

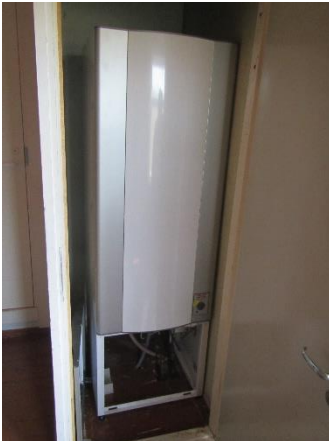
Lämmin käyttövesi tuotetaan sähkötoimisella lämminvesivaraajalla. Varaaja on merkiltään Metro ja se on asennettu vuonna 2007. Varaaja on asennettu toisen kerroksen komeroon ja se on tilavuudeltaan 300 l/s, sekä sähköteholtaan 3 kW. Rakennus oli tyhjillään eikä varaaja ollut tarkastushetkellä toiminnassa. Huomionarvoisena asiana mainittakoon, että komerossa johon lämminvesivaraaja on asennettu ei ole lattikaivoa (lisää vesivahinkoriskiä).

Kuva 38. Lämminvesivaraaja on asennettu yläkerran komeroon, jossa ei ole lattialaivoa.

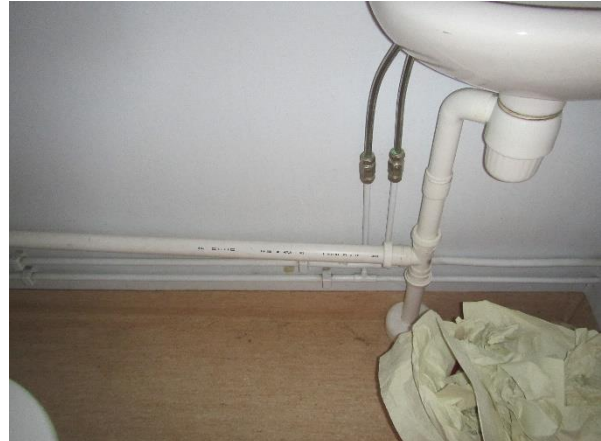
Kuva 39. Pinta-asenteisia vesijohtoja wc-tilassa.

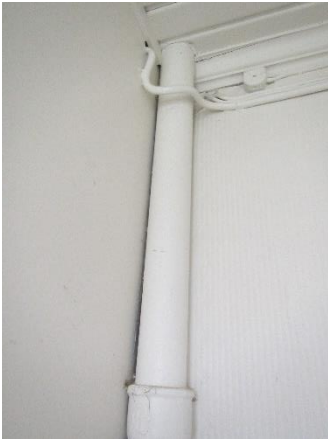
Kuva 42. Entisessä talonmiehen asunnossa on valurautainen tuuletusviemäri.

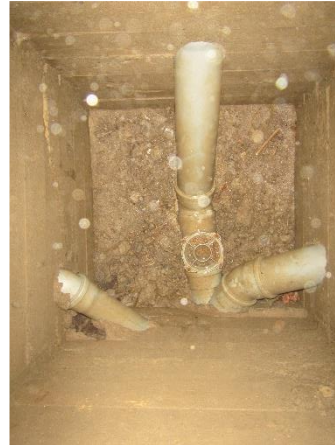
Kuva 43. Muoviviemäreitä kellarikerroksen tarkastuskaivossa

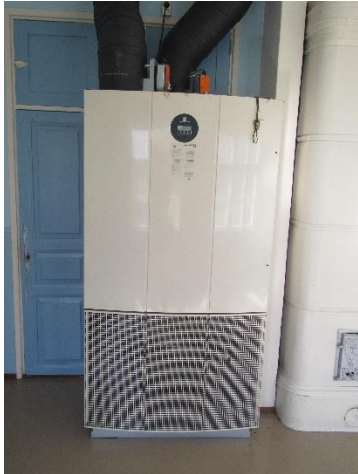
Kuva 44. Yleiskuva luokkatilaa palvelevasta ilmanvaihtokoneesta.

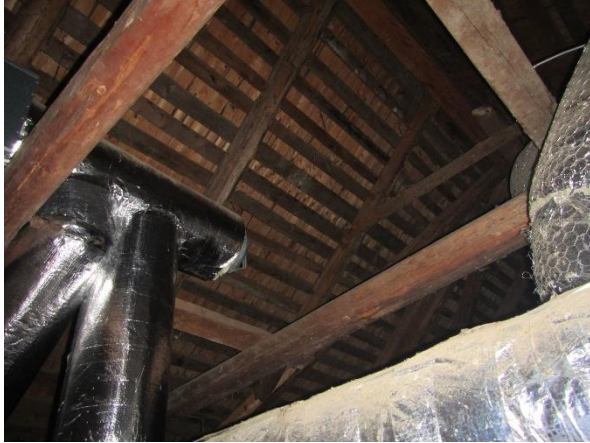
Tehtyjen tarkastusten perusteella poistoilmakanavissa on jonkin verran pölykertymää ja kanavien puhdistaminen on suositeltavaa tehdä ennen kuin tilat otetaan käyttöön.

Kuva 46. Eristetyt raitisilmakanavat ullakotilassa.

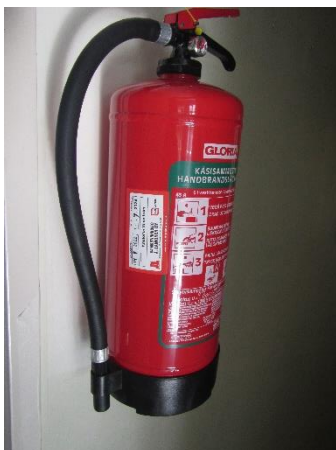
Kuva 48. Yleiskuva jauhesammuttimesta alakerrassa.

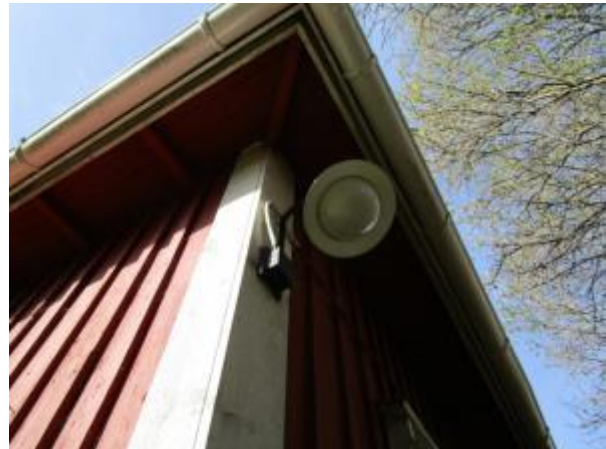
Kuva 51. Asunnon puoleisen päädyn seinävalaisin

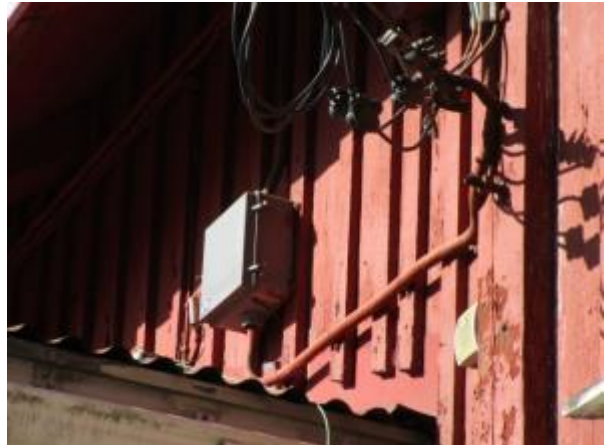
Kuva 55. Pääsulakekotelo rakennuksen seinällä

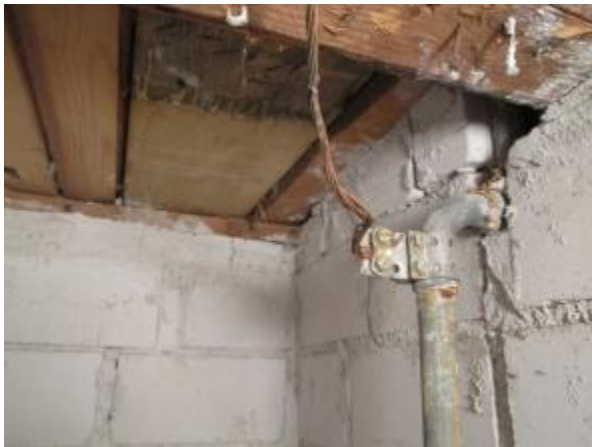
Maadoitus elektrodi on maahan asennettu CU 16. Vesijohto verkosto on maadoitettu kuparijohtolla CU 16.

Kuva 56. Putkiston maadoitus kellarissa

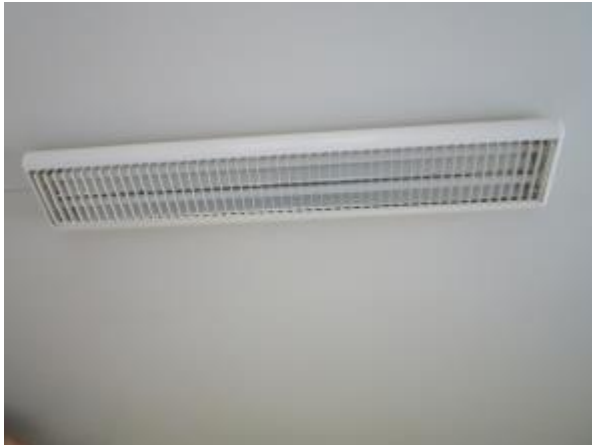
Kuva 64. Valaistus on pääosin toteutettu loisteputkivalaisimia käyttäen

- Vanhojen valaisimien uusimista teknisen käyttöiän perusteella

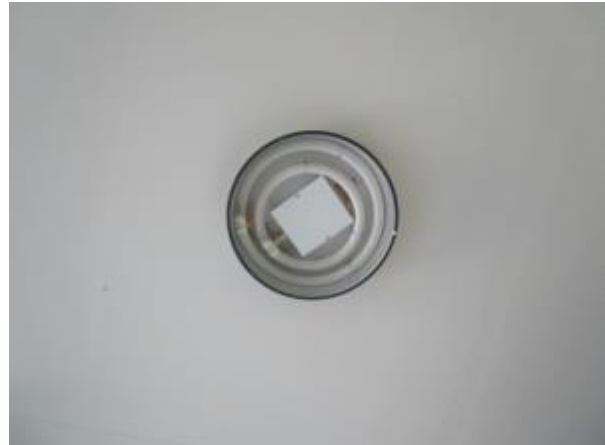
Kuva 65. Luokahuoneiden valaistuksessa on käytetty myös pyöreitä loisteputkivalaisimia

- Valaistuksen valonlähteiden muutos led-valaistukseksi

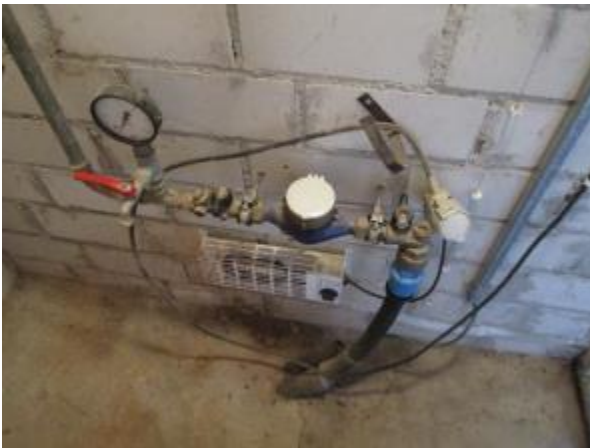
Rakennuksen sisään tulevaan vesijohtoon on lisätty saattolämmityskaapeli.

Kuva 70. Pakkasvahti ja vesijohdon saattolämmitys
