SIPOON KUNTA

NUORISOTALO PLEISSI

RLVIS-KUNTOARVIO

14.12.2020

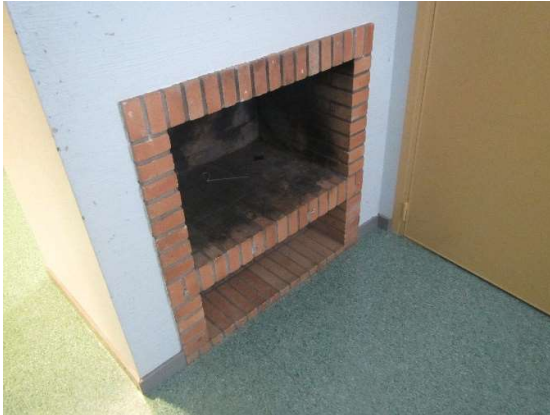
Rakennuksessa ei ole palovarointia tai paloilmoinjärjestelmää. Avotakan edustalla ei ole peltiä lattiassa. Tämä on riski ajatellen takasta mahdollisesti lentäviä kipinöitä.

Kuva 1: Takan edustalla ei ole peltiä lattiassa.

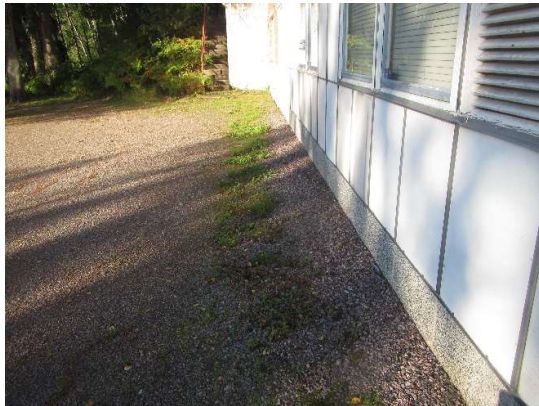
Kuva 2: Alapihan alueella maanpinta on kalteva rakennuksesta pois-päin.

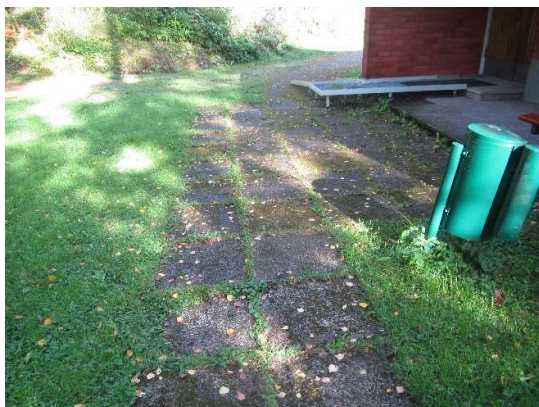
Kuva 4: Rakennuksen länsipäädyn alueella on pieni alue betonilaatoitusta.

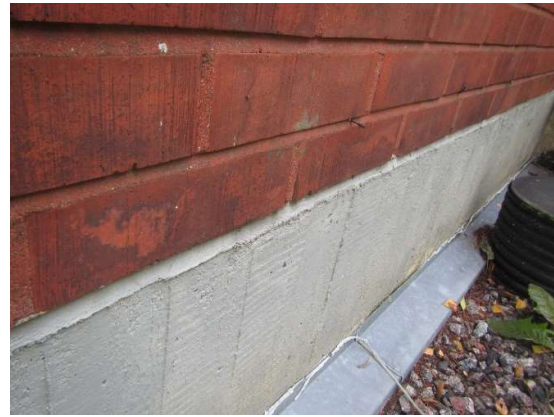
Kuva 9: Tiilijulkisivun alaosissa ei ole tuuletusaukkoja.

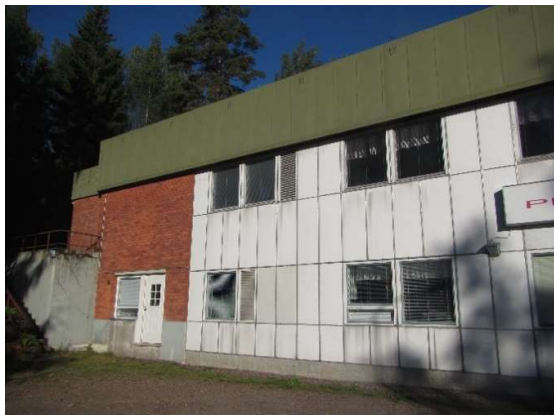
Kuva 10: Pitkien sivujen osalta julkisivuna on kuitusementtilevytykset.

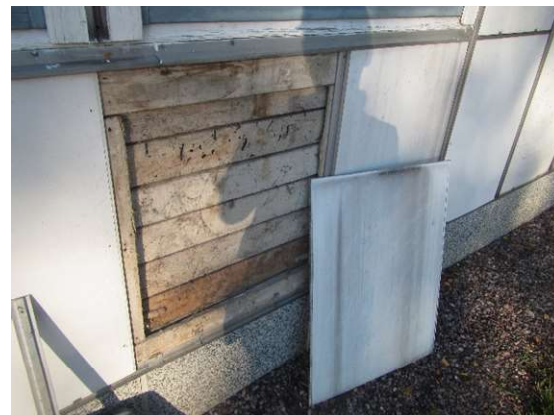
Kuva 11: Yksi levy irrotettiin rakenteen toteamiseksi.

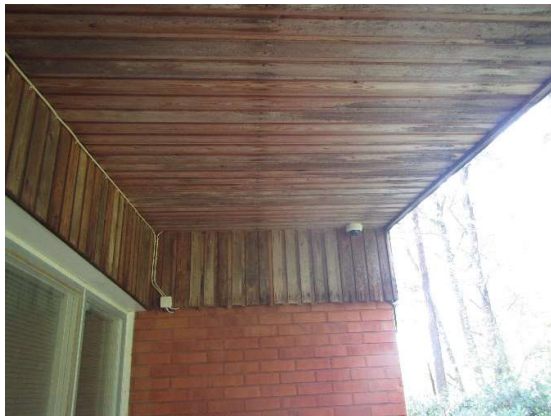
Länsipäädyn sisäänvedetyn katoksen alapinnan puupaneloinnissa on melko runsaasti homepilkkuja ja panelointi puuttuu osin. Mahdollisesti panelointia ei ole pintakäsittely millään tapaa. Paneloinnille suositellaan puhdistusta ja pintakäsittelyä. Samassa yhteydessä asennetaan puuttuvat paneelit.

Kuva 14: Katoksen yläosan paneloinnissa on homepilkkuja.

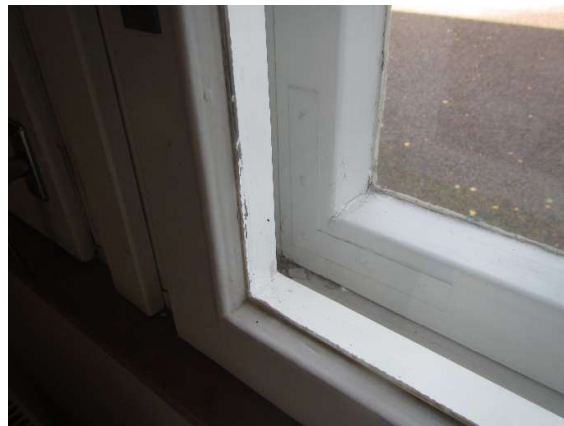
Kuva 21: Puitteiden sisäpintojen maalipinnat ovat melko hyväkuntoisia.

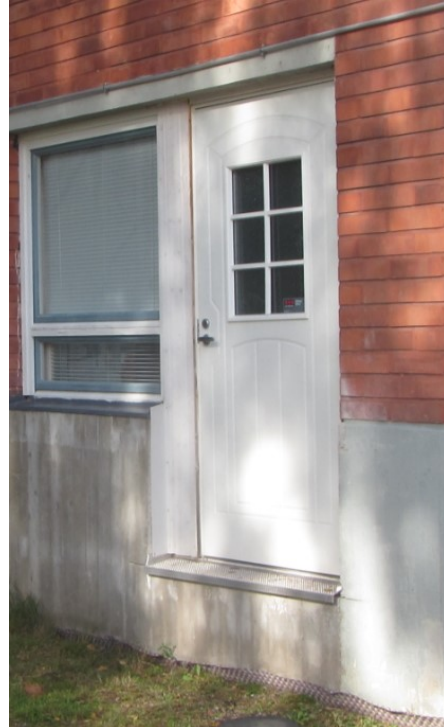
Kuva 23: Alapihan puoleinen ulko-ovi on uusi ja oviaukko on puhkaistu mahdollisesti jälkepäin.

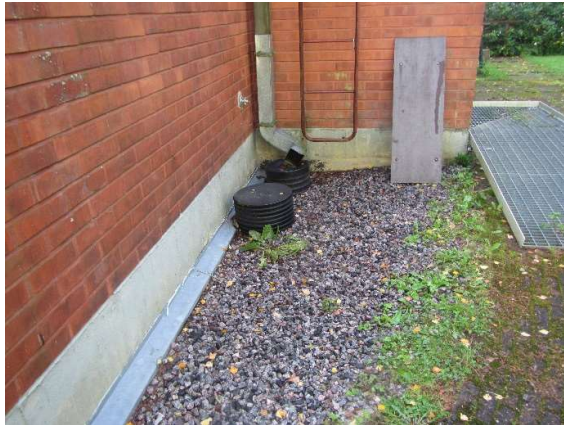
Kuva 24: Talotikkaiden alaosassa on lukittava peitelevy (kuvassa tikkaiden oikealla puolella)

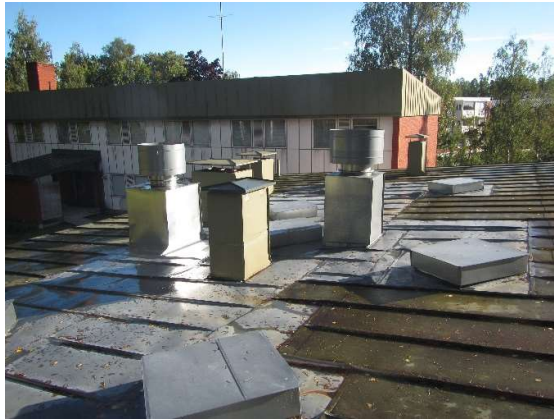
Katon muoto on pulpettikatto ja vesikatteena on konesaumattu peltikate. Katon keskiosan peltikate on uusittu arviolta 2000-luvun alussa, kun katolle on lisätty runsaasti ilmanvaihdon läpivientejä. Uudemmaa peltikatetta ei ole maalattu ja siinä on korroosiovaurioita. Katto on yleisvaikutelmaltaan ”tilkkutäkki”, mutta siitä huolimatta vesikattovuotoja ei ole kiinteistönhoitajan mukaan ollut. Vanha peltikate on maalattu eikä siinä havaittu korroosiota. Yläpohjan tuuletustilaan on käynti useasta tarkastusluukusta. Tuuletustila on hyvin tuuletettava. Peltikatteella on alusrakenteena harvalauditus ilman aluskatetta. Aluskatteen puuttuminen on puute, mutta toisaalta yläpohjan hyvä tuuletus korvaa sen osittain. Vesikatteelle suositellaan ruostuneen peltikatteen puhdistamista ja maalausta. Tällä toimenpiteellä saadaan arviolta hieman yli 10 vuotta lisää käyttöaikaa vesikatteelle, jonka jälkeen vesikate suositellaan kokonaisvaltaisesti uusittavan. Yläpohjan käyntiluukkujen puurakenteissa oli lahovaurioita ja luukuja tulee tarvittaessa korjata huoltoluonteisina toimenpiteinä.

Kuva 25: Katon keskiosan vesikate on uusittu.

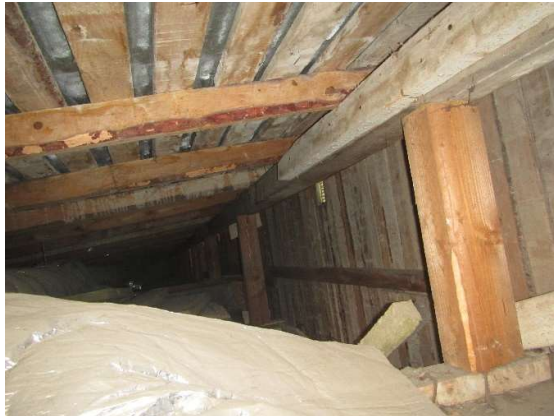
Kuva 27: Yläpohjan tuuletustila tuulettuu hyvin.

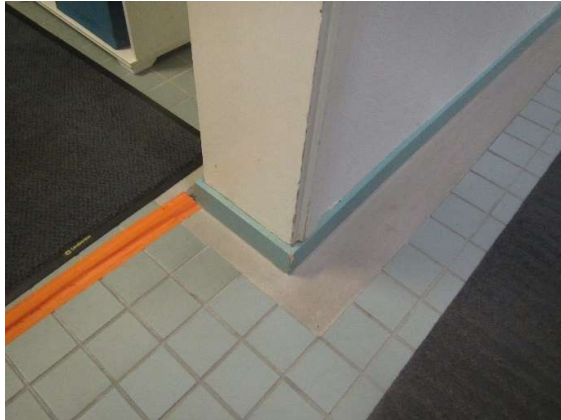
Kuva 32: Alakerran lattiapinnat on laatoitettu keraamisilla laatoilla.

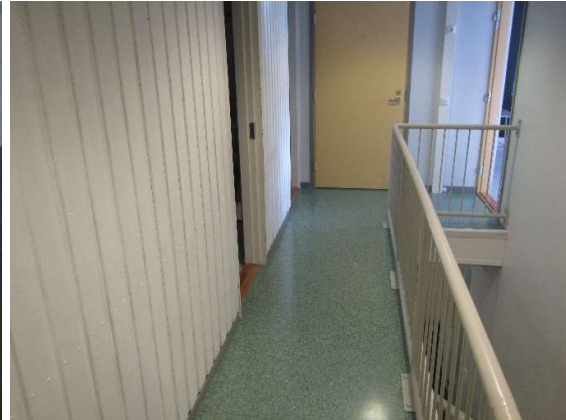
Kuva 33: Yleiskuva yläkerran käytävästä.

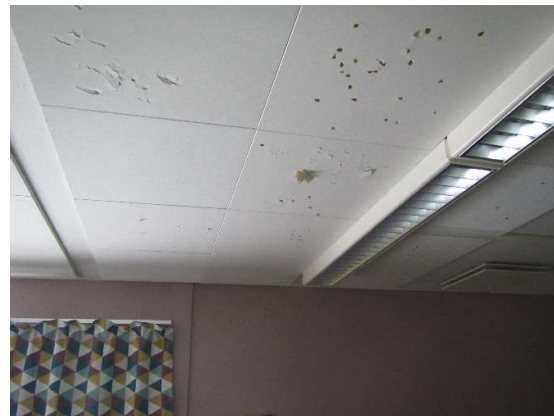
Kuva 35: Biljardisalin akustovillalevyt ovat repaleiset.

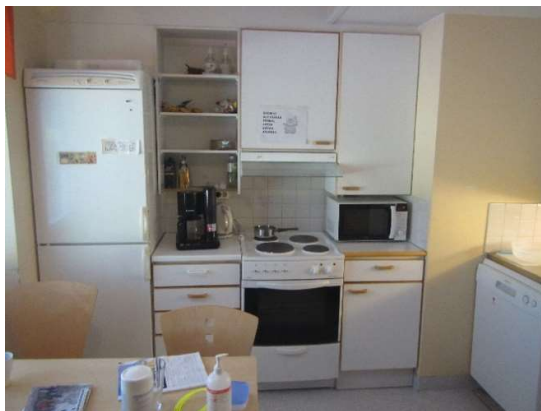
Kuva 36: Yläkerroksen keittiö on siistissä kunnossa.

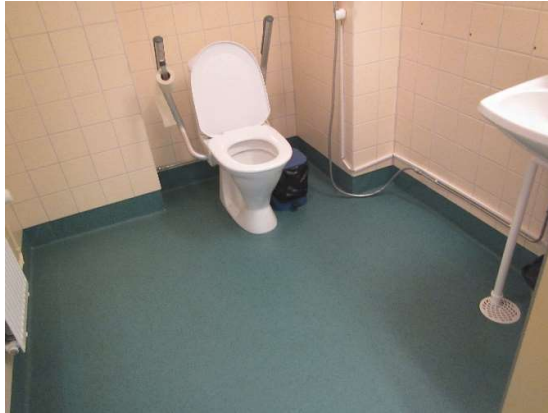
Osa WC-tiloista on kauttaaltaan laatoitettu keraamisilla laatoilla ja osassa WC-tiloja on osittainen laatoitus ja muovimatto. Tilapinnat ovat käyttökunnossa. Kymmenvuotisjakson loppupäässä suositellaan uusittavan kahden WC-tilan pintamateriaalit ja vesieristeen.

Kuva 38: Yläkerran inva-WC:n lattiapintana on muovimatto.

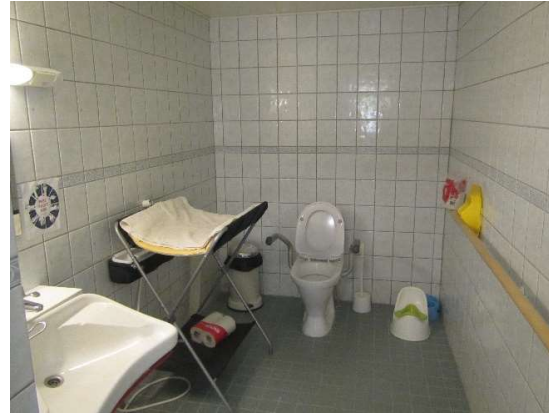
Kuva 39: Alakerran WC-tila on kokonaan laatoitettu.

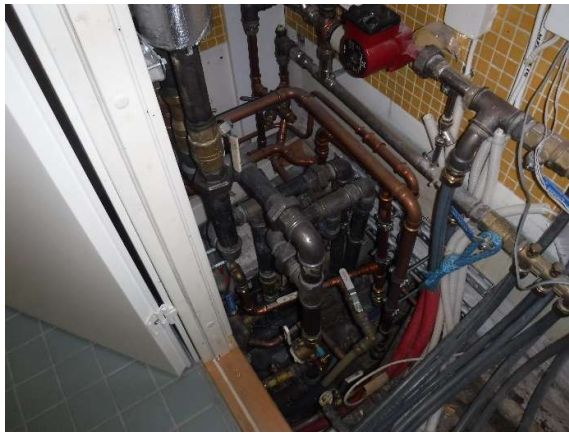
Rakennusta palvelee terveysaseman lämmönjakokeskus. Terveysasemarakennus ei kuulunut tarkastukseen, joten lämmönjakokeskus tarkastettiin pintapuolisesti. Mikäli terveysasema poistetaan käytöstä, tulee Nuorisotalo Pleissille asentaa oma lämmönjakokeskus.

Kuva 40: Yleiskuva Pleissin terveysasemalta tulevista lämmitys- ja käyttövesisyötöistä.

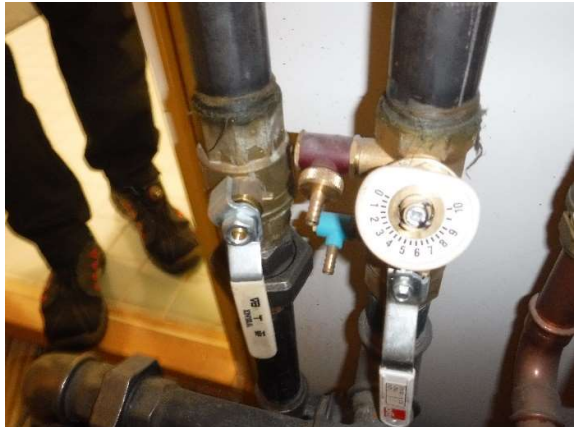
Kuva 41: Lämmitysverkoston linjasäätö- ja sulkuventtiilit ovat pääosin uusittuja malleja.

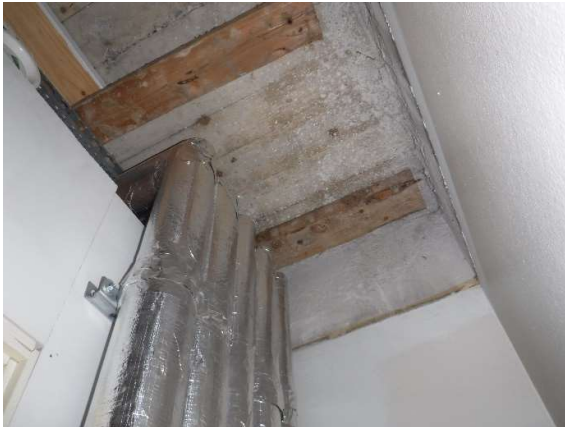
Kuva 45: Käyttövesiputket on eristetty asianmukaisesti.

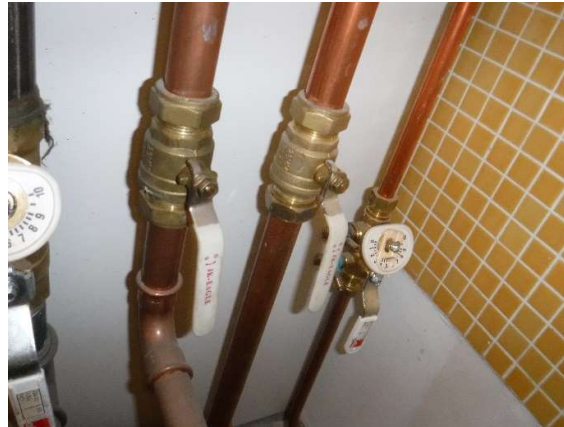
Kuva 46: Linjasäätö ja sulkuventtiilit on uusittu 2000-luvulla.

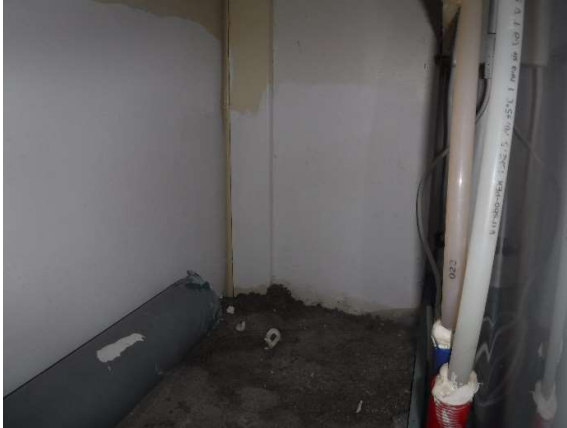
Kuva 47: Muoviputket on asennettu suojaputkiin rakenteiden sisällä.

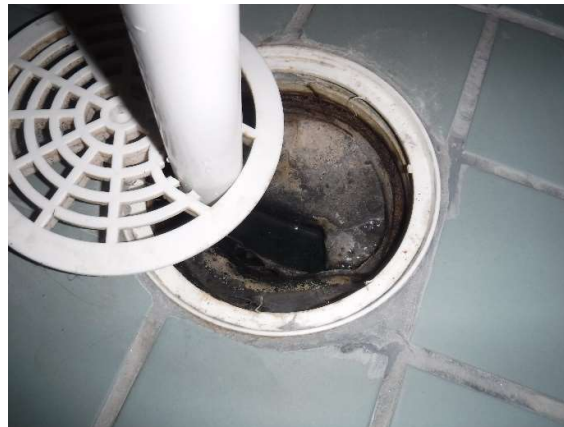
Kuva 49: Vesilukot ja lattiakaivot on valmistettu muoviosista.

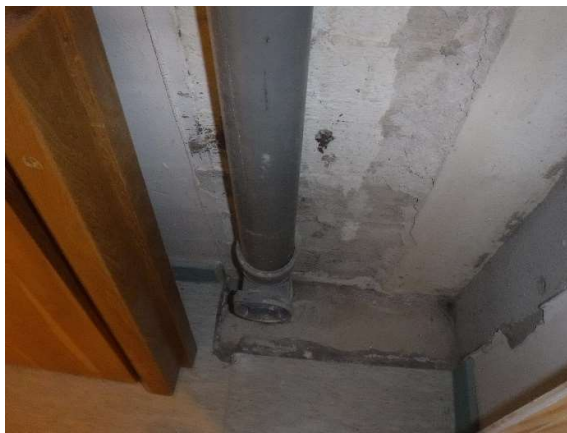
Kuva 50: Uusittua muovista pystyviemäriä.

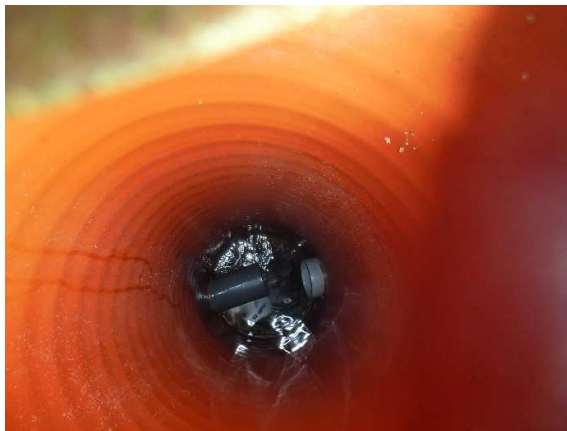
Kuva 54: Sadevesikaivot ja -viemärit ovat muovirakenteisia.

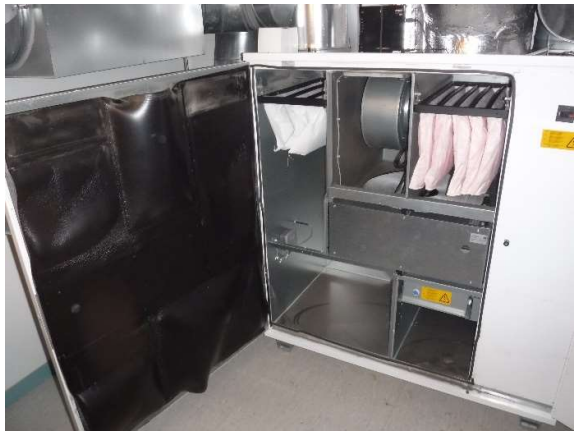
Kuva 55: Yleisilmanvaihtokone Enervent Pegasos on uutta vastaavassa kunnossa.

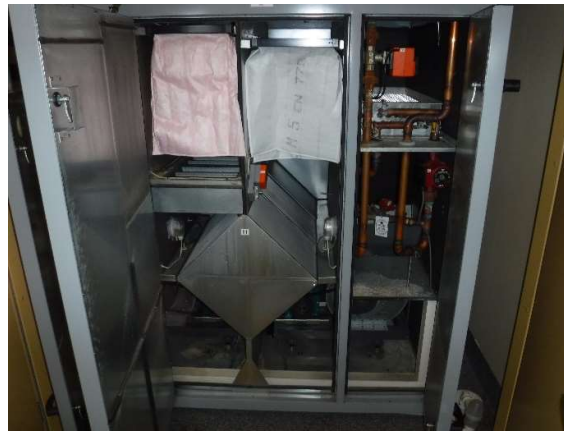
Kuva 56: Yleisilmanvaihtokoneella Kair Power 3000 on vielä käyttöikää jäljellä.

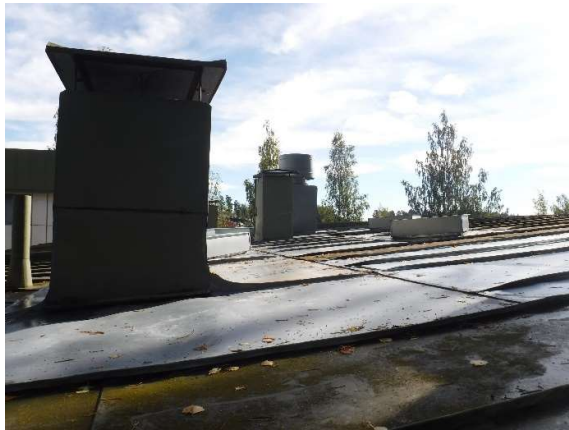
Kuva 57: Vesikatolle sijoitetut huippuimurit palvelevat wc-tiloja.

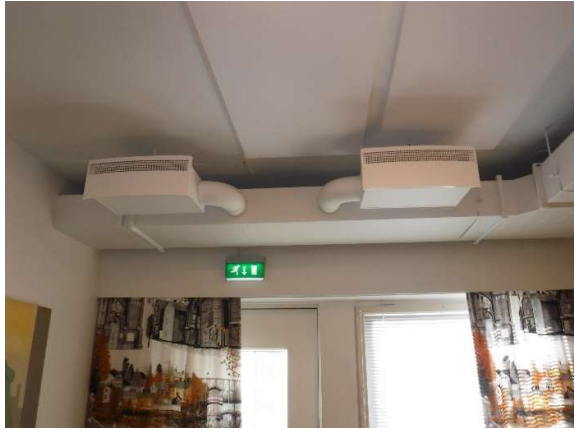
Kuva 60: Tuloilman päätelaitteet ovat erityyppisiä säleiköitä ja hajottajia.

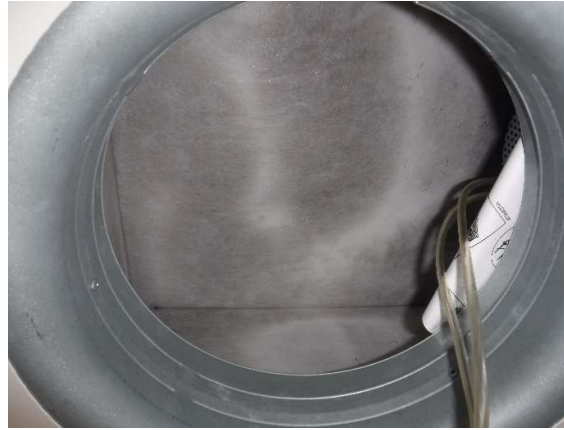
Kuva 61: Tuloilman päätelaitteiden paineentasauslaatikoissa on tarkastetuilta osin kuituja päästämätön ääneneristys.
