LUONNOS, KUNTOARVIO

Livalin varastot
LUKKARINMÄENTIE 2
04130 SIPOO

3.5.2024

SWECO FINLAND OY

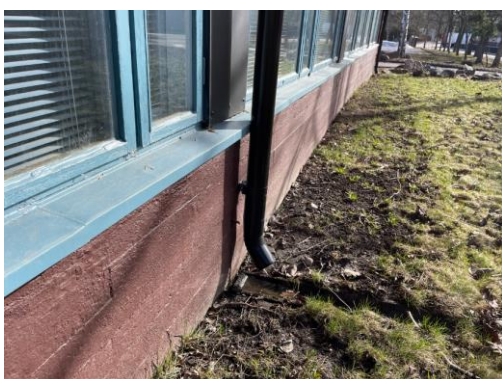
Kuva 1. Sadevedet eivät poistu rakennuksen vierustalta.

- Vierustäyttöjen, kallistusten ja sadeveden ohjauksen korjaus
- Asfaltin kunnon seuraaminen sekä mahdollisten asfalttiin muodostuvien halkeamien paikkaus.
- Betoniaskelman paikkakorjaus

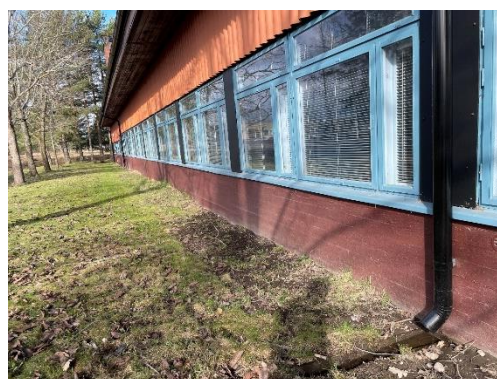
Kuva 2. Pintavesien poisjohtamisessa havaittiin puutteita.

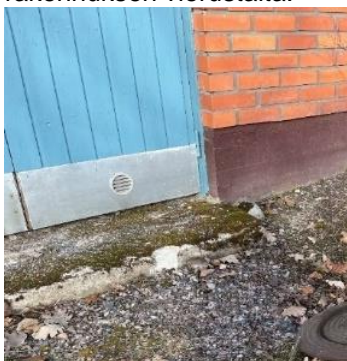
Kuva 3. Ulko-oven betoniaskelmassa havaittiin rapautumaa.

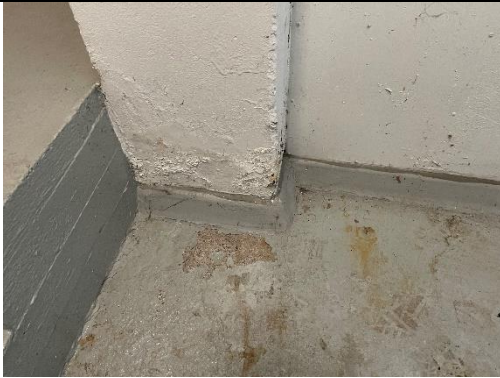
Kuva 20. Lämmönjakokeskuksessa pilarin alaosassa kohonnuttu kosteutta.

- Kosteusjälkien selvitys ja korjaus

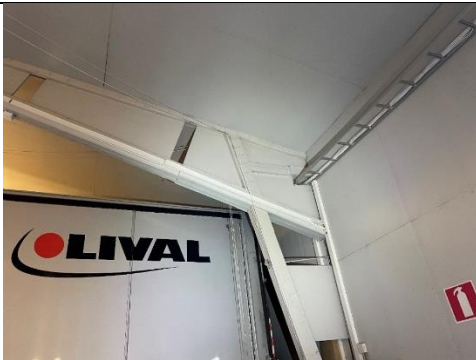
Kuva 22. Kylmän varaston puurunko on hyväkuntoinen.

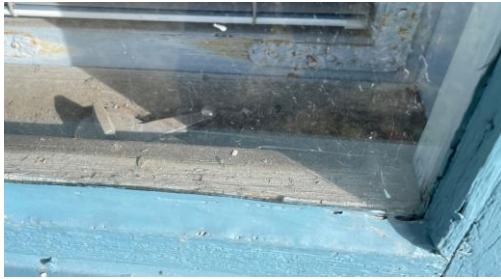
Kuva 37. Heloituksissa paikoin Ruostetta.

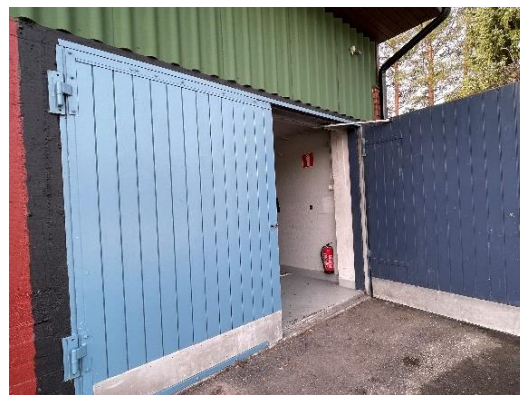
Kuva 40. Lämpimän varaston ulko-ovi.

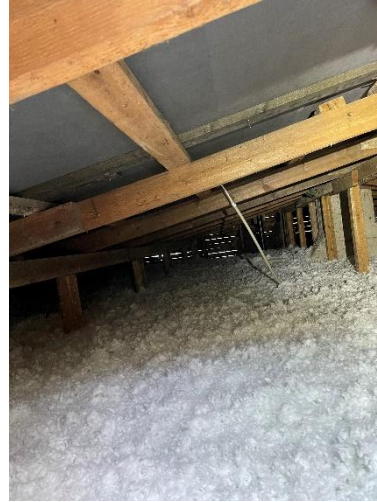
Kuva 47. Kattokannattajat ovat hyväkuntoisia.

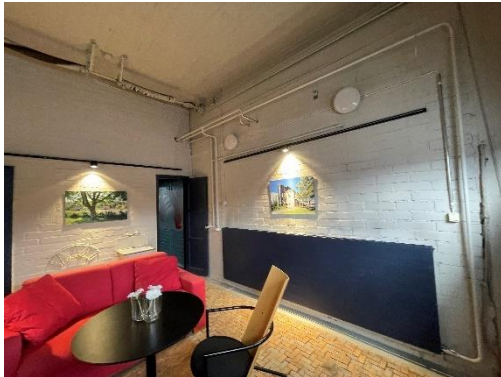
Kuva 49. Taukotilan pinnat hyväkuntoiset.

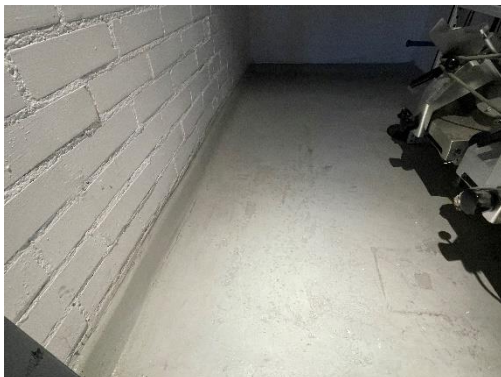
Kuva 51. Hallitilan maalattu betonilattia.

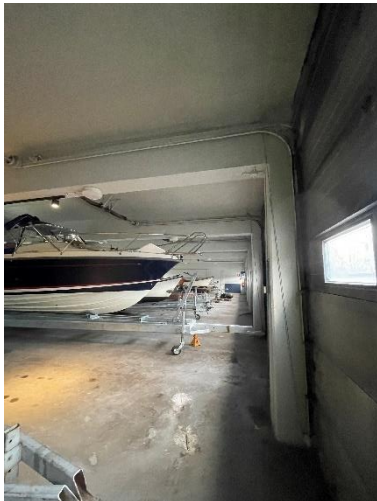
Kuva 54. Autohallin lattian maalipinnoitteet ovat paikoin kuluneet.

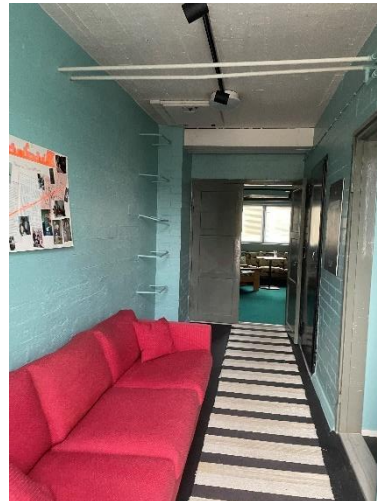
Kuva 55. "toimistotilojen" pinnat ovat hyväkuntoisia.

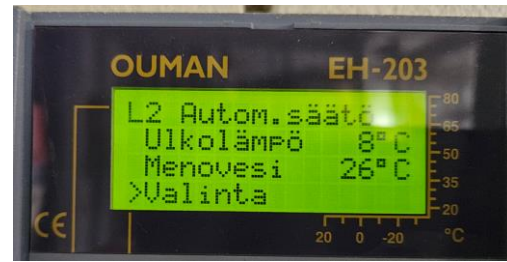
Kuva 66. Lämmitysverkon menoveden lämpötilat 26 °C kiinteistöierroksen aikana. Ukolämpötila oli tarkastushetkellä +8 °C.

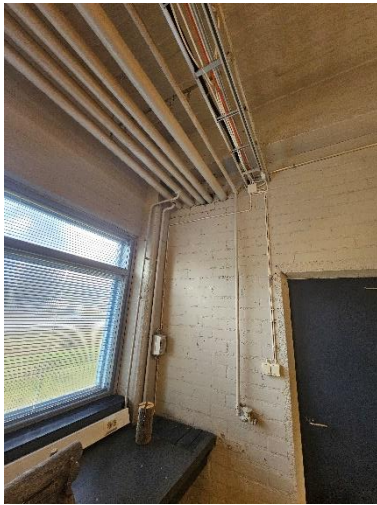
Kuva 68. Lämpöjohdot ovat terästä. Lämmönjakohuoneen ja runkolinjojen lämpöjohtojen eristeet on uusittu PVC-muovipinnoitetuiksi mineraalivillaristeiksi.

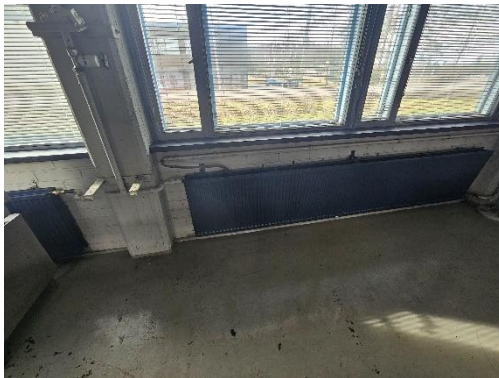
Kuva 70. Hallitilojen lämmönluovuttimet ovat suurelta osin uusittuja

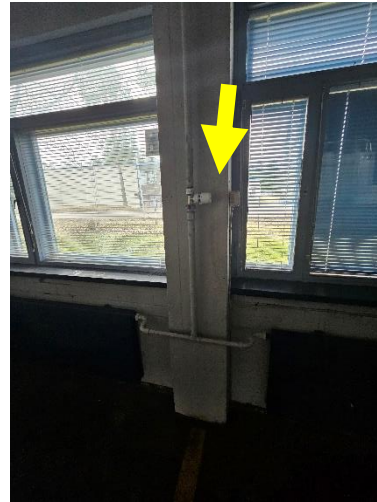
Kuva 73. Hallitilojen pattereiden termostaattiventtiilit on sijoitettu melko korkealle ikkunoiden väliin, jossa pattereista nouseva lämpö ja aurinko voivat vaikuttaa sen toimintaan.

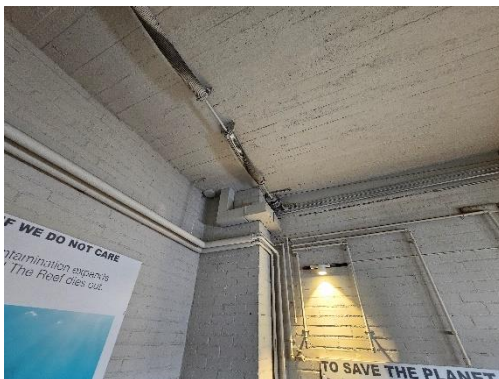
Kuva 78. Seinillä on paljon käytöstä poistettuja vesi- ja lämpöjohtoja. Osassa sulkuventtiilit, osa sulikutulppauksin.

- Linja- ja sulkuventtiilien uusiminen
- Venttiilit tulee varustaa laitekilvillä
- tonttivesijohdon kannakointi lämmönjakohuoneessa
- Puutteellisten sulkujen/tulppausten korjaaminen

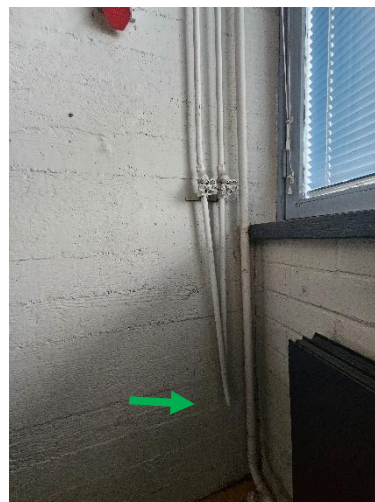
Kuva 79. Käytöstä poistetuista vesijohdoista puuttuu sulikutulppaukset, ovat sulkuventtiilien varassa.

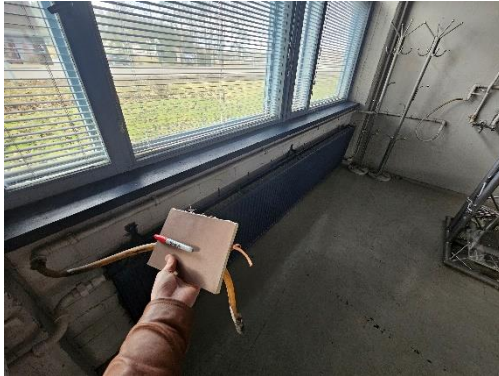
Kuva 80. Vesikalusteita ilman viemärointejä.

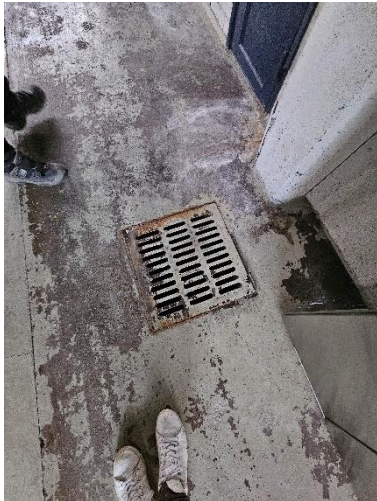
Kuva 82. Hallitiloissa ritiläkannelliset kaivot.

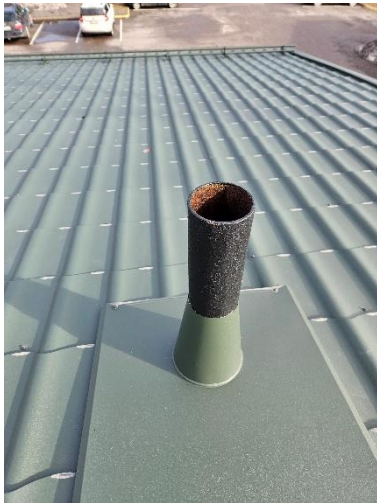
Kuva 84. Tuuletusviemäristä puuttuu sadehattu.

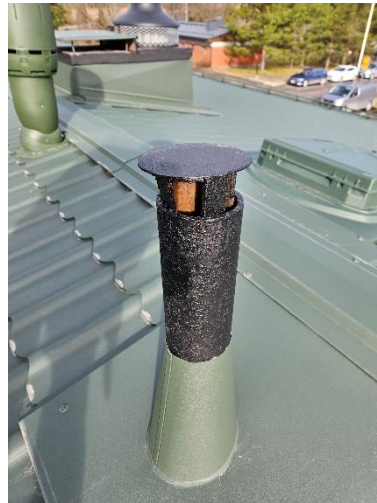
Kuva 85. Tuuletusviemäristä puuttuu kunnollinen sadehattu.

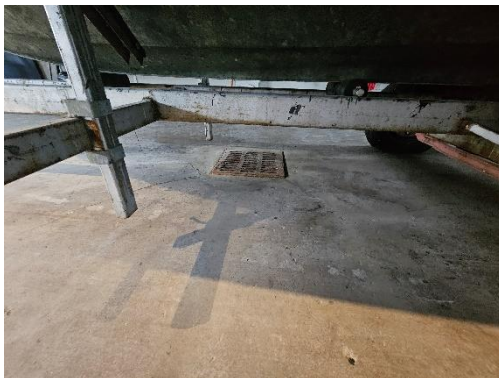
Kuva 86. Hallitilojen ritiläkannellinen kaivo.

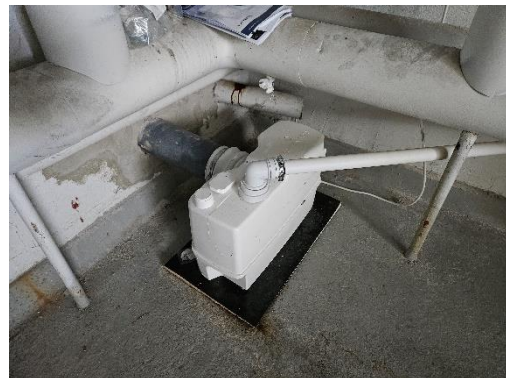
Kuva 87. LJH:ssa sijaitseva pienjätevesipumppaamo harmaille jätevesille.

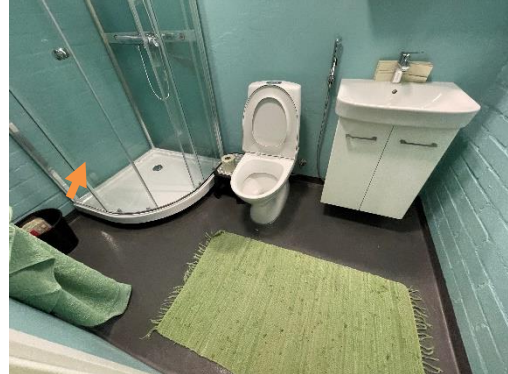
Kuva 89. WC-tilaan on asennettu suihkukaappi. Tilassa ei näkyvää lattiakaivoa.

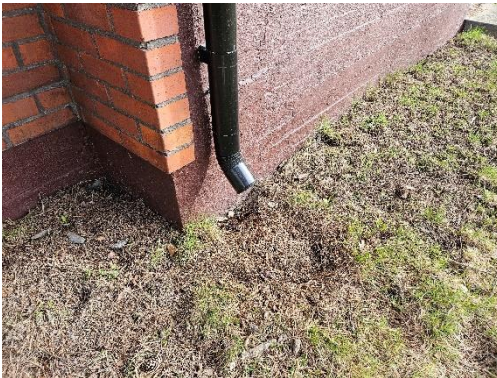
Kuva 90. Syöksytörvien jälkeinen sadevedenohjaus ei toimi, vaan vesi jää rakennuksen sivustalle.

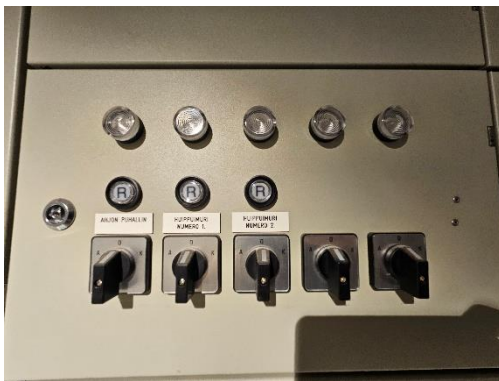
Kuva 95. Ryhmäkeskuksen huippumureiden nokkakytkimet. Asennossa 0 (ei käytössä).

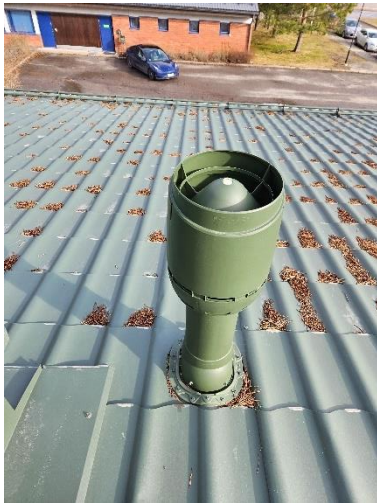
Kuva 105. Kattoremontin yhteydessä uusittu huippumuri.

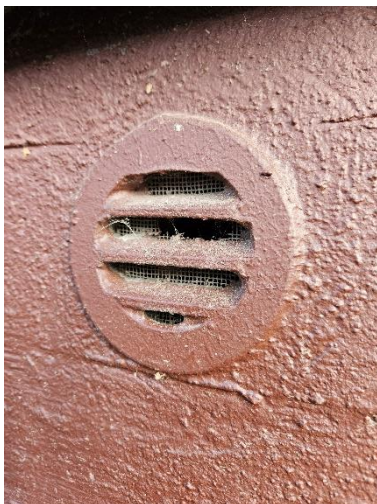
Kuva 107. Korvausilmaventtiilien määrä ovat hyvin rajallinen ja osassa pieneläinverkot ovat rikkoutuneet.

Päätelaitteiden ja korvausilmaventtiilien määrä sekä toiminta riittävän kokonaisilmavirran takaamiseksi tulee kartoittaa.

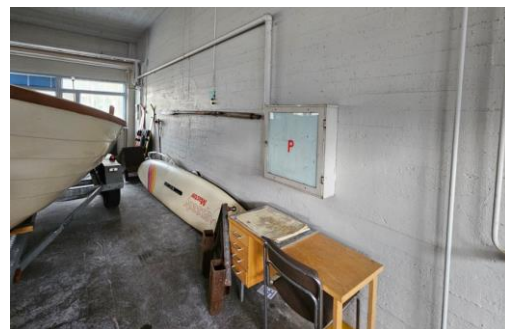
Kuva 110. Pikapalopostikaappi on puutteellisesti merkitty eikä sen sijainti ilmene eteen varastoitujen suurien tavaroiden takia muualta tilasta.

Kartoitetaan kaikki käsिसammuttimet ja pikapalopostit. Toteutetaan tarkastukset laitteistoille, joiden tarkastus on jäänyt tekemättä.

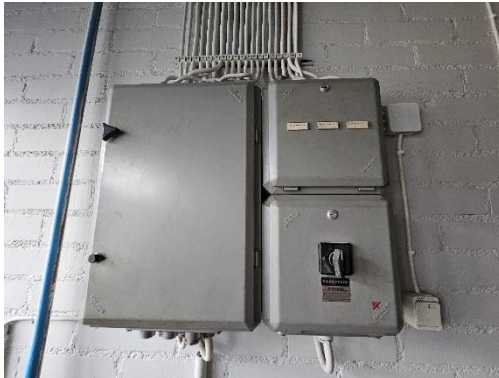
Kuva 113. Huippuimurit 4 ja 5, rasvausmonttu.

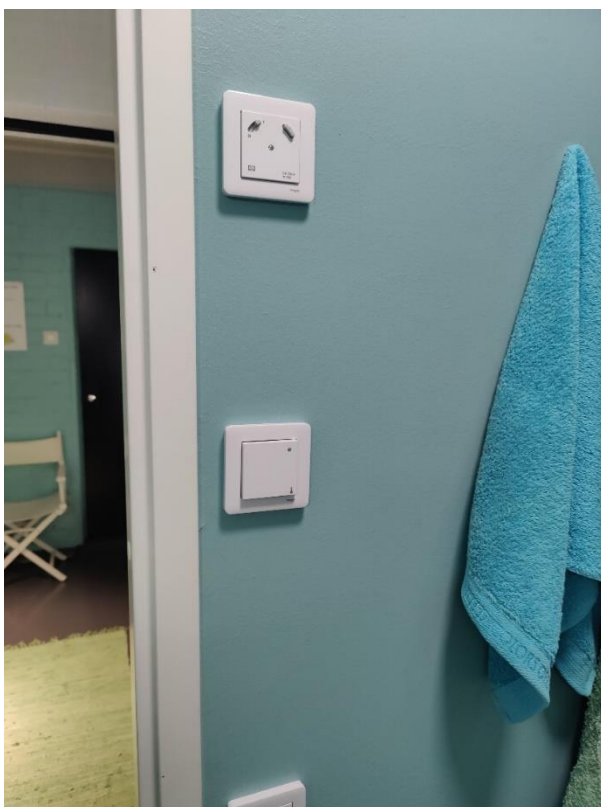
Kuva 123. Uusittuja sähkökalusteita WC-tilassa
