GESTERBYN KOULU

RLVIS-KUNTOARVIO

24.05.2023

PROJEKTI 318808

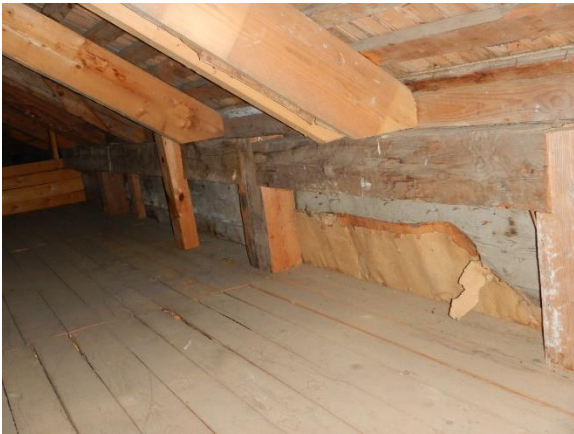
Kuva 26. Lisätuettuja hirsisiä pääkannattajia kypäläorren päällä sekä reunalla pahvimainen tuulensuoja.

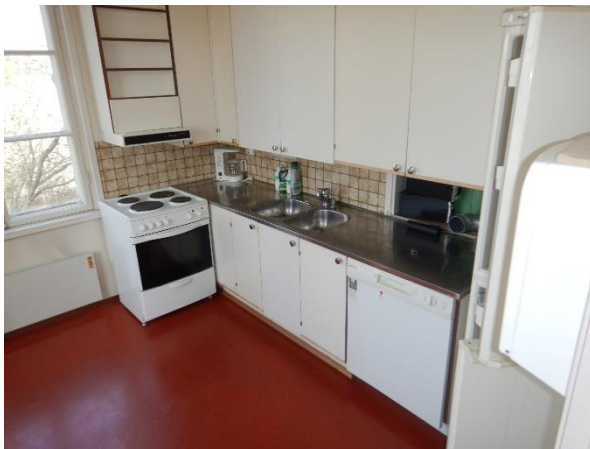
Keittiön ja WC-tilojen latioissa on muovimatot. Muovimatot sekä WC-kalusteet on asennettu arviolta vuoden 1980 peruskorjauksen yhteydessä. Muovimaton tekninen käyttöikä on noin normaalissa rasitusluokassa 30 vuotta. Mahdollinen kosteus muovimattojen alla voi aiheuttaa sisäilmaongelmia ja puurakenteiden vaurioitumista. Keittiökallusteet on arviolta asennettu vuoden 1980 peruskorjauksessa ja näin ollen keittiön kallusteet ovat saavuttaneet teknisen käyttöikänsä.

Kuva 32. Keittiön kalustus.

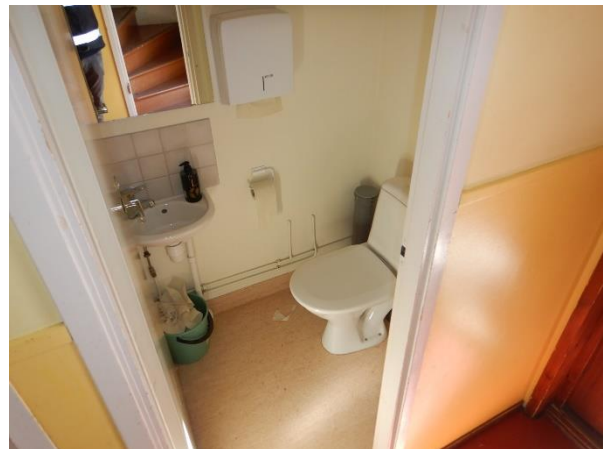
Kuva 33. WC-tila 1. kerroksessa.

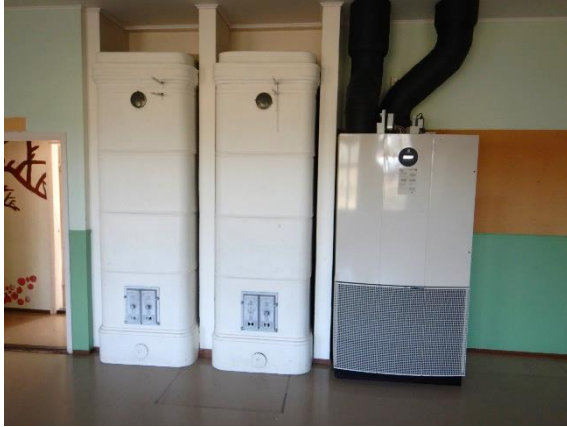
Rakennuksessa on useita tulisijoja. Tulisijat ovat vanhoja kakluuneja. Tulisijoissa ei havaittu viitteitä painumista tai halkeilusta. Piiput olivat arviolta ehjiä ja niissä ei havaittu alhaalta tarkasteltaessa sortumia tai erityistä rapautumista. Tulisijat ovat arviolta tyydyttävässä kunnossa. Piiput tulisi nuohota ennen käyttöönottoa.

Kuva 34. Kaksi tulisijaa luokkahuoneessa.

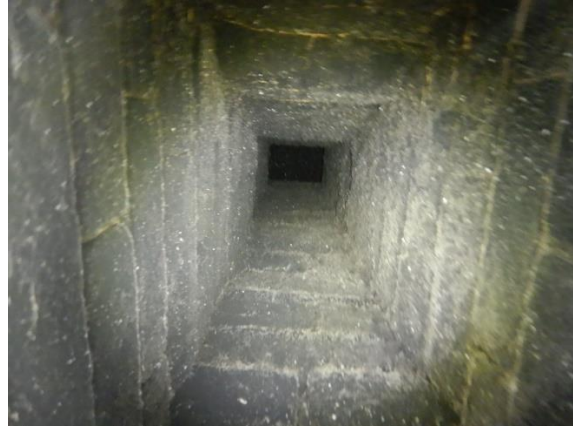
Kuva 35. Kuva piipun sisältä.

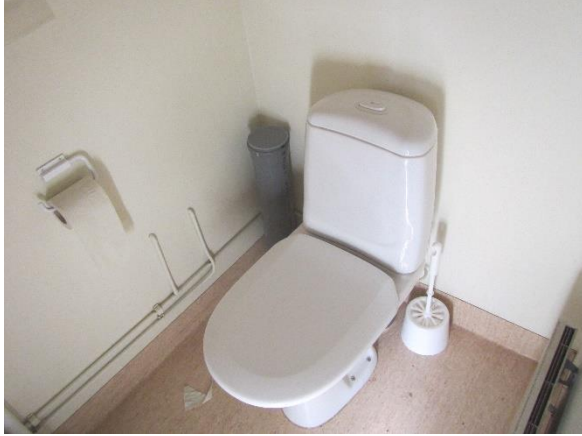
Kuva 40. Wc-istuin on 2-toimilaite.

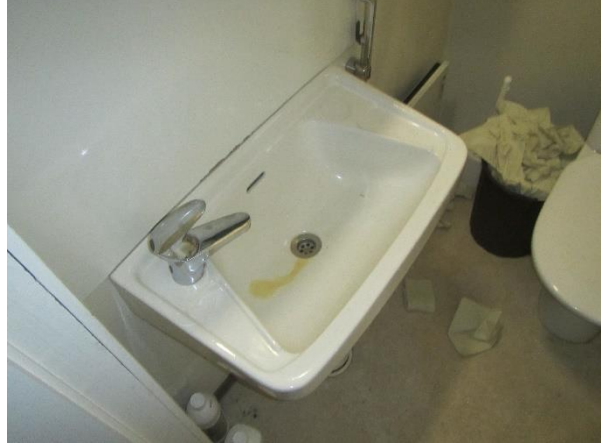
Kuva 41. Pesualtaan hana on 2000-luvun mallia (Oras).

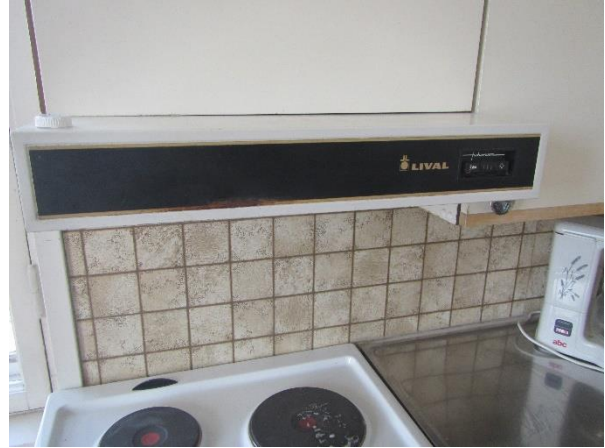
Kuva 45. Keittiön kärynpoistoa palveleva liesikupu.

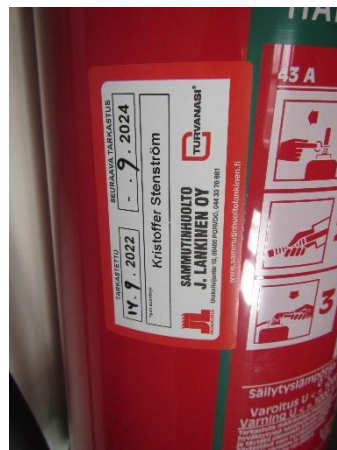
Kuva 49. Sammuttimet on tarkastettu asianmukaisesti.

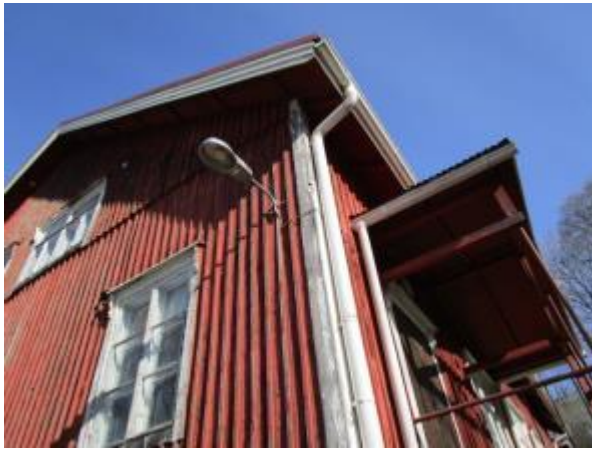
Varsinaista pihavalaistusta ei ole. Rakennuksen päädyissä on seinävalaisimet. Sisäänkäynnin valaisimena on muovinen perusvalaisin. Valaisimet ovat tyydyttävässä kunnossa. Tien puoleisen seinävalaisimen elohopealampun sekä muiden valaisimien valonlähteet voi korvata led-lampuilla.

Kuva 50. Pihan puoleinen seinävalaisin.

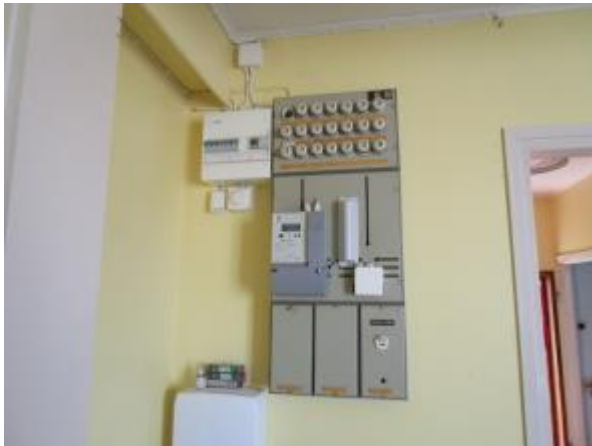
Kuva 52. Pääkeskus

Pienjännitteiselle, pääsulakkeiltaan vähintään 3x35A luokan 1 sähkölaitteistolle tulee sähköturvallisuuslain 1135/2016 mukaisesti suorittaa määräaikaistarkastus 10 vuoden välein. Määräaikaistarkastuksesta ei löytynyt tarraa tai muuta dokumentointia.

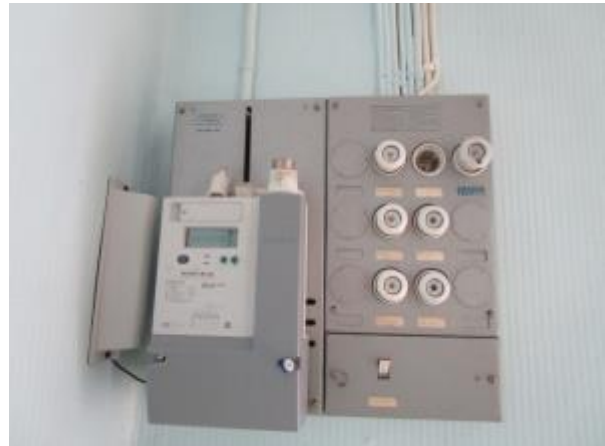
Kuva 53. Asunnon ryhmäkeskus

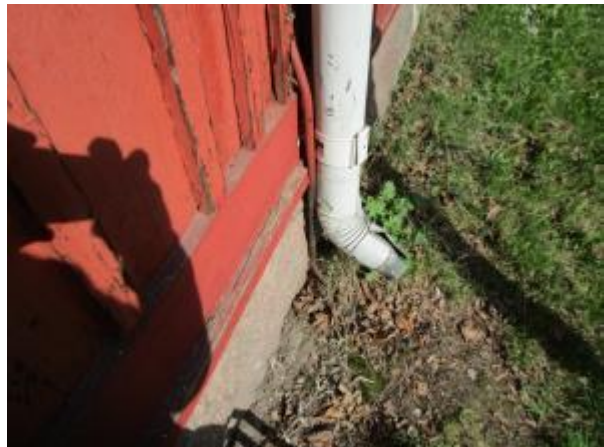
Kuva 57. Maadoituskupari menee maahan etupihan puolella

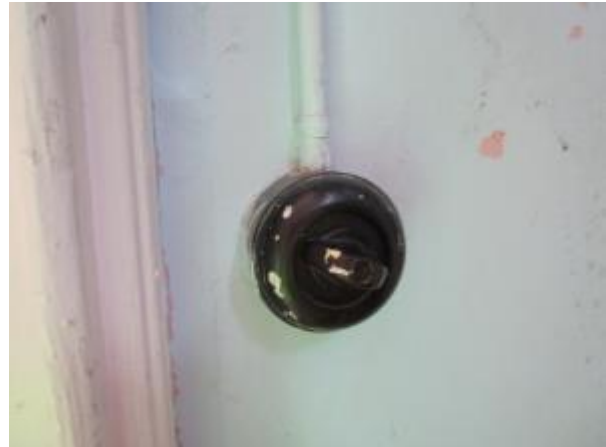
Kuva 61. Pakeliittikuorinen kiertokytkin

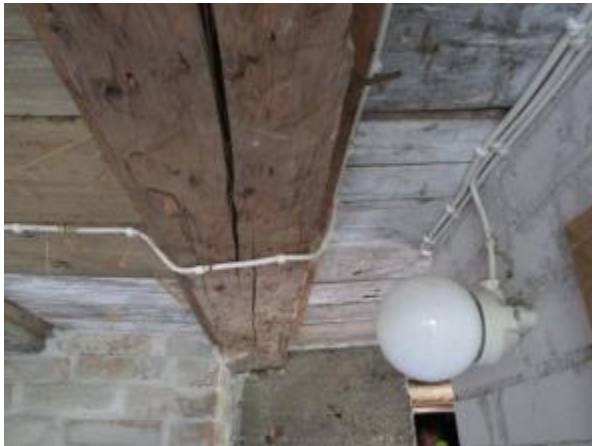
Kuva 66. Kellarin valaisin on posliinia

- Valaistuksen valonlähteiden muutos led-valaistukseksi

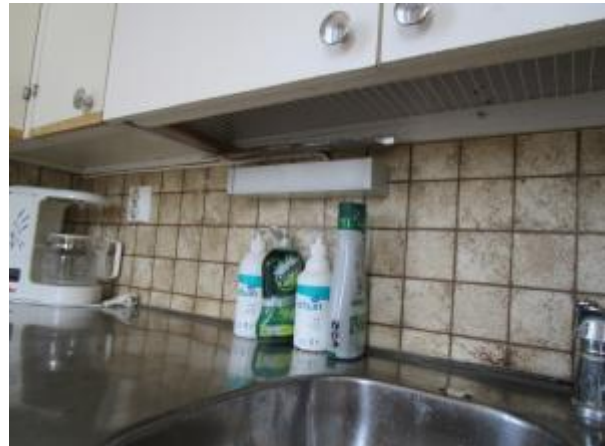
Kuva 67. Keittiön työpistevalaisin

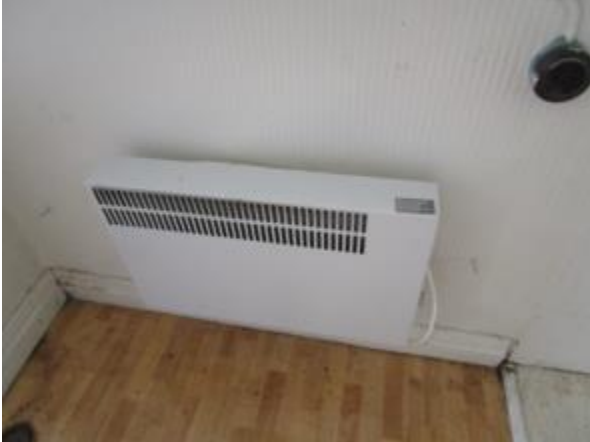
Kuva 68. Lämpövaikutuspatteri

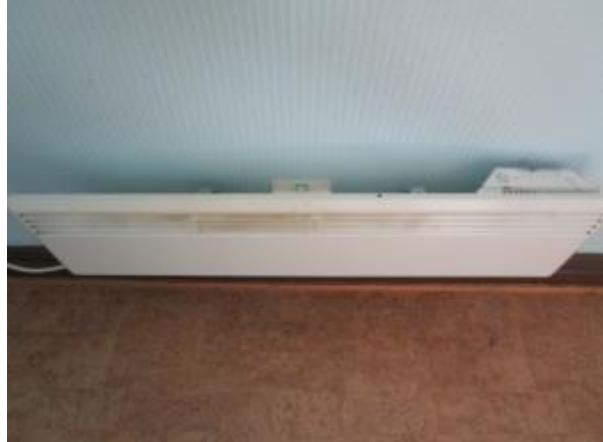
Kuva 69. Uusittu patteri

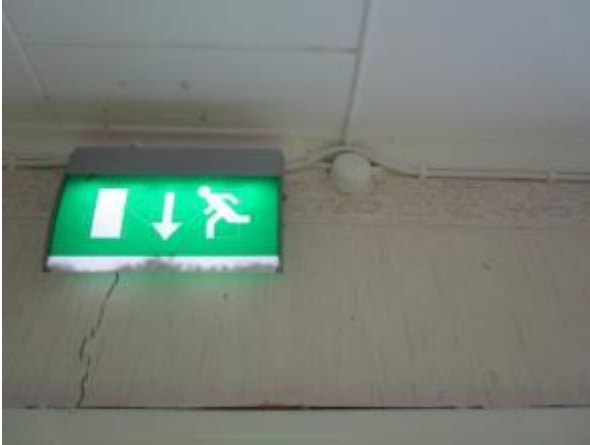
Rakennuksessa on melko uudet poistumistievalaisimet. Poistumistievalaisinten akkujen toimintaa ei katselmuksessa testattu.

Kuva 72. Poistumistie valaisin

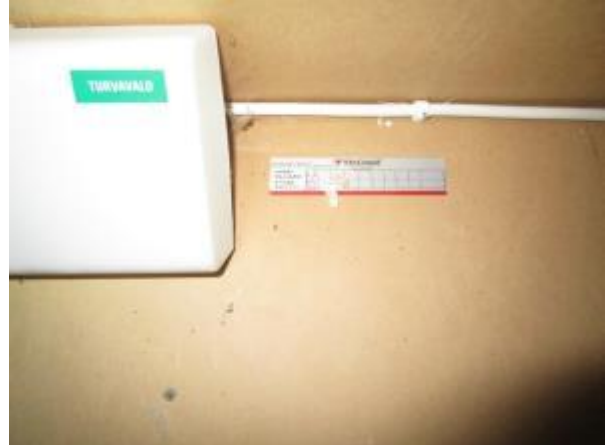
Yläkerran käytävällä 2 kpl turvavalaisinta. Turvavalaisimet eivät toimi. Turvavalaisinten kunto on viimeksi tarkastettu 11.5.2010. Näiden korjaus tulee suorittaa viimeistään siinä kohtaa kun rakennus otetaan käyttöön.

Kuva 73. Turvavalaisin ja tarkastustarra

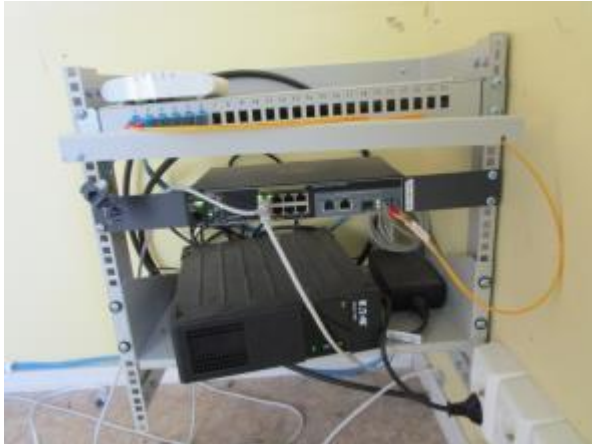
Rakennuksessa on yleiskaapelointiverkko datan siirtoa varten. Kiinteistön talojakamo on alakerrassa luokahuoneessa. Liittymä on tuotu valokaapelilla ja rakennuksen sisäverkko on toteutettu cat6 kaapeloinnilla (ainakin osittain, osa kuitenkin saattaa olla cat5). Järjestelmä vastaa tämän päivän tiedon siirron vaatimuksia niiltä osin kun kaapelointi on toteutettu Cat6 kategorian mukaisesti.

Kuva 76. Talojakamo luokahuoneessa

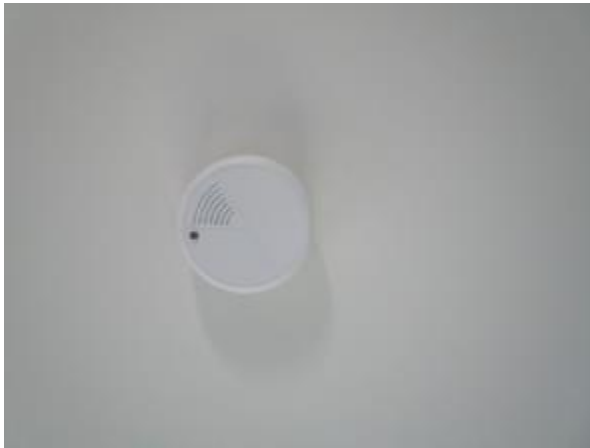
Rakennuksessa ei ole automaattista paloilmoitusjärjestelmää. Rakennuksessa on pattereilla toimivat paloilmotitimet.

Kuva 79. Palovaroitin katossa

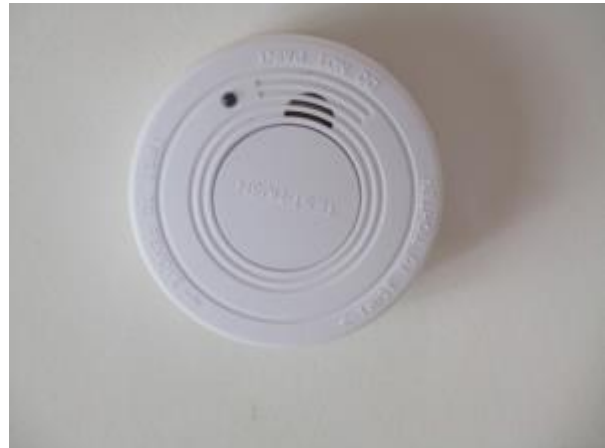
Kuva 80. Palovaroitin katossa
