SIPOON KUNTA

NUORISOTALO PLEISSI

RLVIS-KUNTOARVIO

14.12.2020

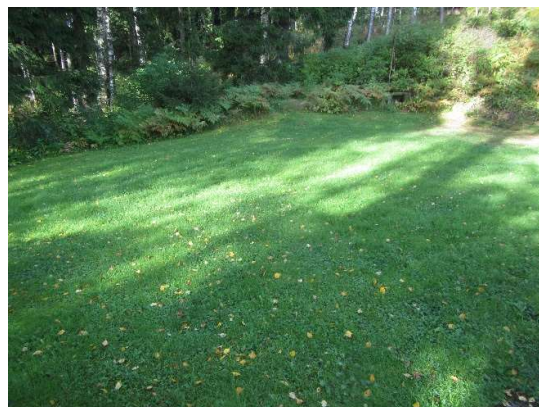
Kuva 5: Pihan pieni nurmialue oli hyvässä kunnossa.

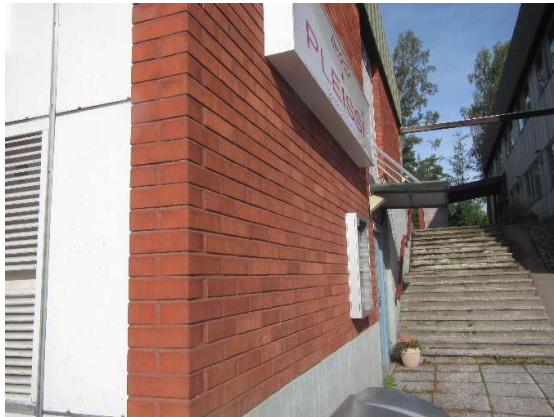
Kuva 8: Päätyjen julkisivuna on tiilijulkisivu.

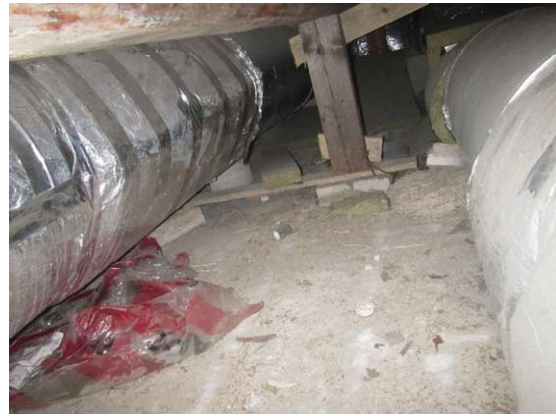
Kuva 28: Yleiskuva tuuletustilasta.

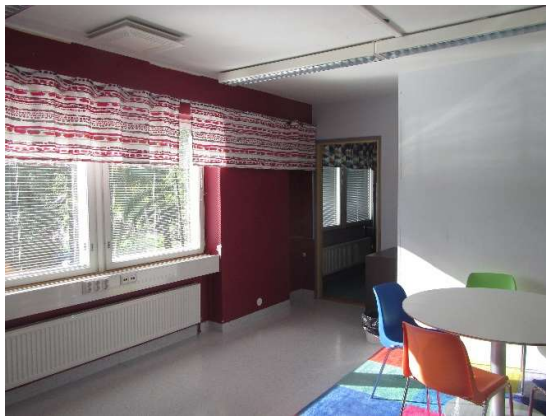
Kuva 34: Yleiskuva toisen kerroksen tilasta.

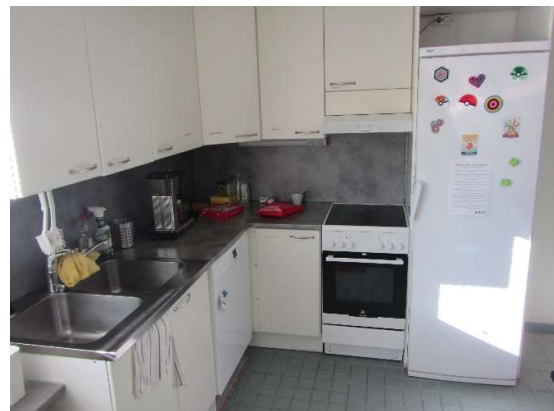
Kuva 37: Alakerran keittiö on hyväkuntoinen.

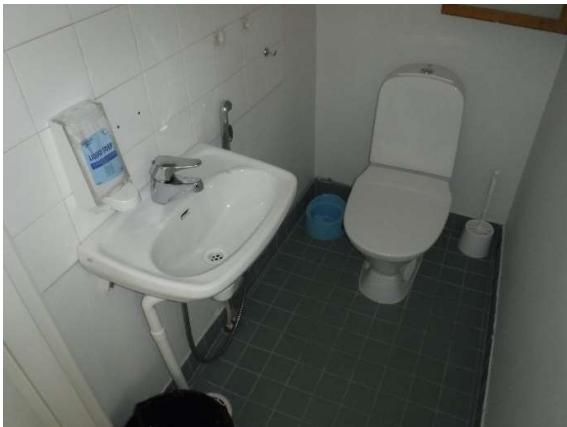
Kuva 48: Yleiskuva wc-kalustuksesta.

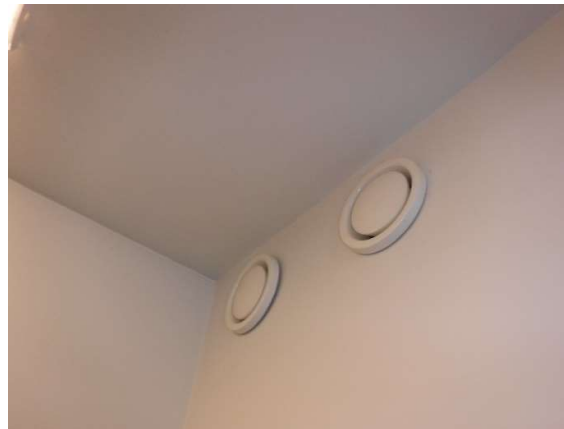
Kuva 59: Poistoilman päätelaitteet ovat kartioventtiileitä.

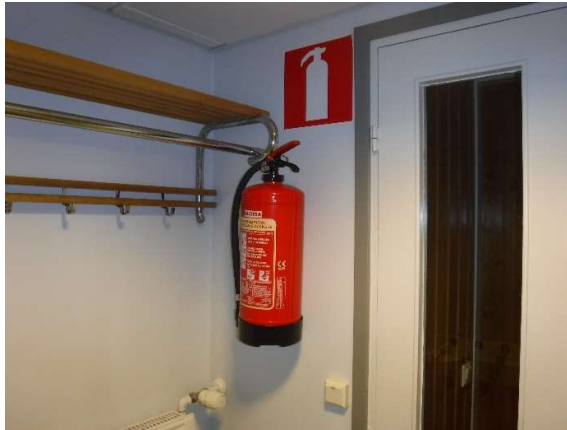
Kuva 62: Sammutuskaluston tarkastukset ovat ajan tasalla ja huomiomerkinnot asianmukaisia.

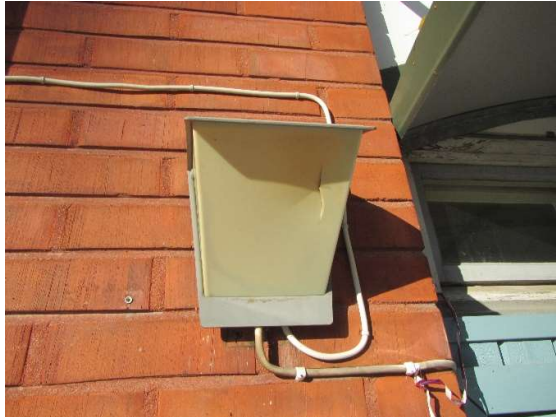
Melkein kaikki valaisimien kuvut ovat kellastuneet ja yksi on rikki. Vain yksi julkisivuvalaisin ja yksi LED-valoheitin ovat uusia. Kellastuneet valaisimet ottaa paljon valotehoa. Suositellaan kaikkien julkisivuvalaisimien kupujen uusimista.

Kuva 63: Näkymää julkisivuvalaisimista

- Suositellaan kaikkien julkisivuvalaisimien kupujen uusimista.

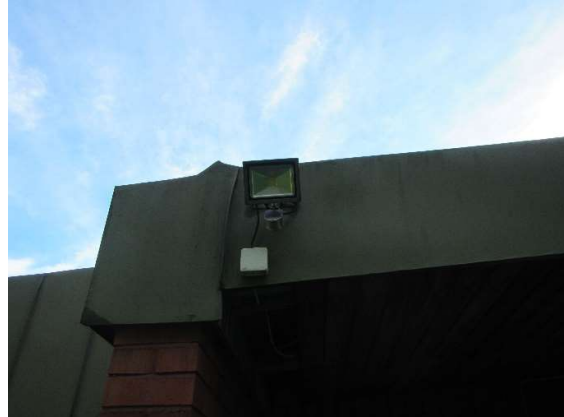
Kuva 64: Näkymää LED-heittimestä

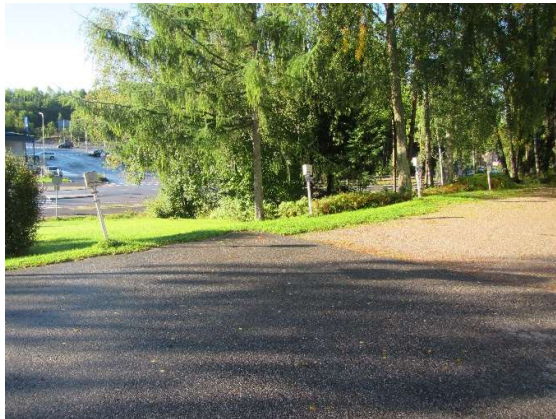
Kiinteistön pihalle on asennettu 4 kpl. autolämmityspistorasiakoteloita. Autolämmityskotelot ovat asennettu 2000-luvulla. Pistorasiakotelot on varustettu johdonsuoja- ja vikavirtasuojakytkimillä. Autolämmityspistorasiat ovat silmämääräisesti arvioiden kunnossa, mutta muutamat tolpat ovat keränneet pölyä ja komponentit ovat olleet alltiina säälle. Tämä voi heikentää laitteen käyttöikä. Myös kaksi autolämmityskotelopylvästä on vinossa ja vaatii korjauksia.

Kuva 65: Näkymää autolämmityskotelosta

- Autolämmityskotelon pylvään suoristamista
- Suositellaan autolämmitystolppien siivoamista

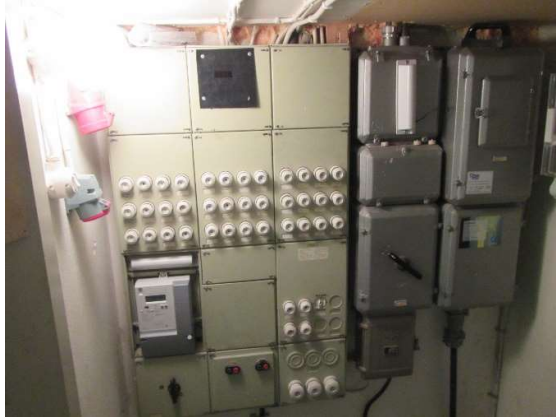
Pääkeskus on asennettu 1960-luvulla, keskus sijaitsee eri rakennuksen kellarikerroksessa. Pääkeskuksella on tulppasulakkeet muille jakokeskuksille. Keskuksen ja järjestelmien määräaikaistarkastus on tehty 29.11.2016 ja lämpökuvaus on tehty 2018. Keskuksilla laskennallinen käyttöikä on n. 45 vuotta. Pääkeskus on teknisesti kunnossa, mutta keskus on ylittänyt sille määritetyn teknisen käyttöiän. Suositellaan pääkeskuksen uusimista.

Kuva 67: Näkymää pääkeskuksesta

- Suositellaan sähköpääkeskuksen uusimista

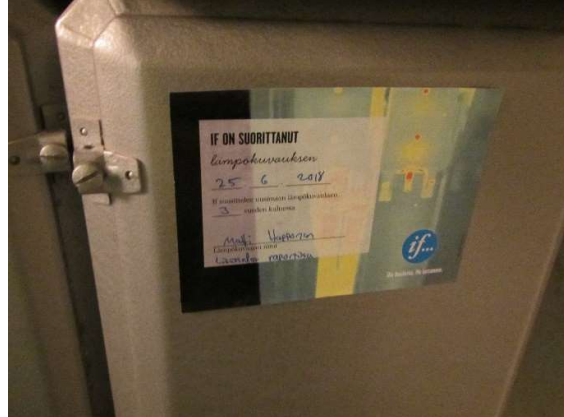
Kuva 68: Näkymää lämpökuvaustarrasta

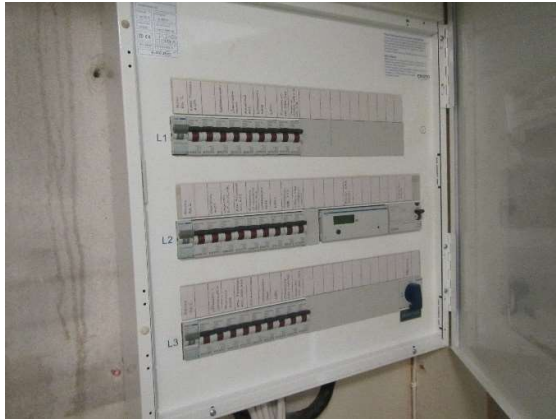
Kuva 69: Näkymää 2014 nousu- /ryhmäkeskuksesta

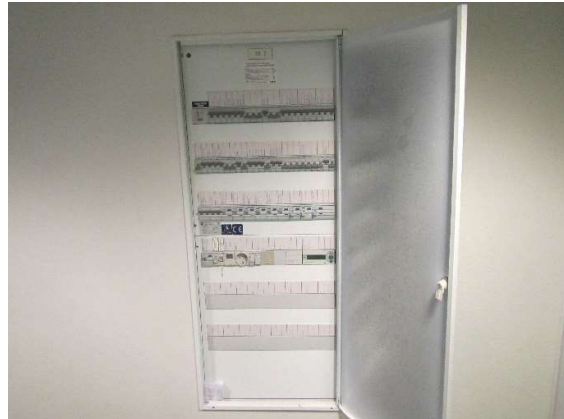
Kuva 70: Näkymää 2005 ryhmäkeskuksesta

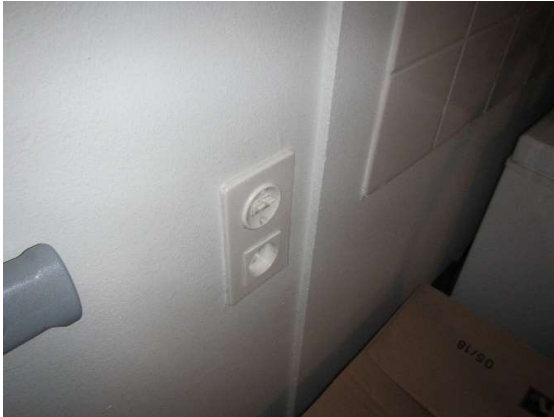
Asennuskalusteista (kytkimet, painonapit, painikesäädin, pistorasiat, telerasiat, jako/kojerasiat, ym.) suurin osa (noin 95%) on asennettu 2000-luvulla. Vieläkin löytyy muutama vanha asennuskaluste, esim. varastotilassa. Ne toimivat kunnolla, mutta sähköasennuskalusteella laskennallinen käyttöikä on n. 30-40 vuotta ja ne ovat ylittäneet niille määritetyn teknisen käyttöiän ja ne tulisi uusia. Myös keittiössä ja keskuskomerossa löytyy muutama kojerasia ilman kantta. Muut johdot ja kalusteet ovat kunnossa.

Kuva 74: Näkymää vanhasta asennuskalusteesta

- Suositellaan kojerasioiden kansien asentamista
- Suositellaan 1960-/1970-luvun asennuskalusteiden ja ryhmäjohtojen uusimista

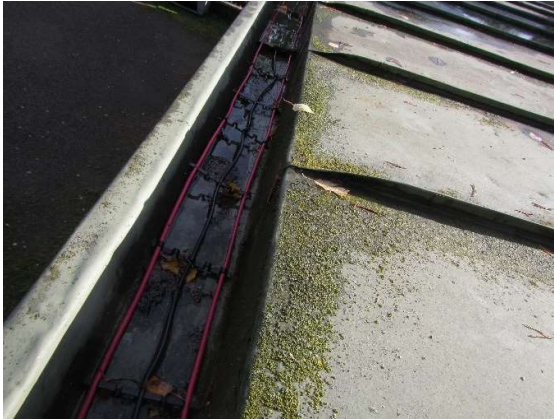
Kuva 78: Näkymää saattolämmityksestä

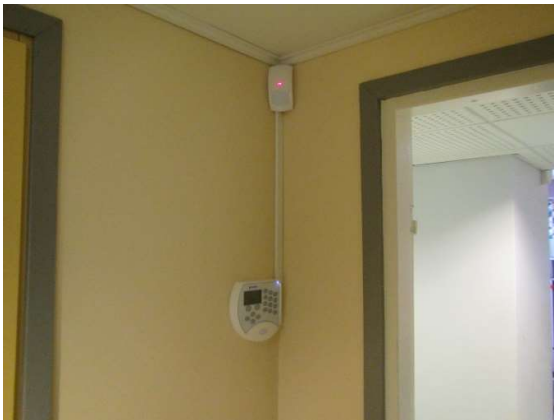
Kuva 90: Näkymää murtoilmaisupaneelistä

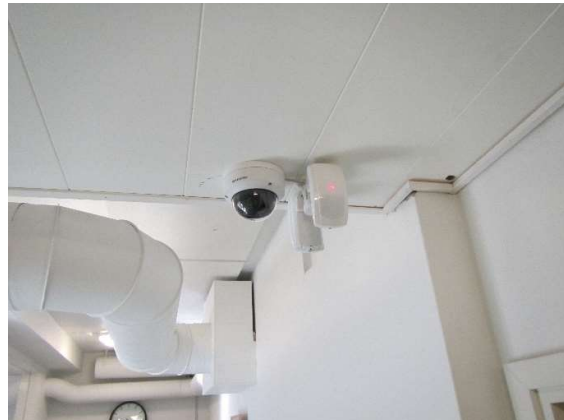
Kuva 91: Näkymää kameravalvonnasta
