LUONNOS, KUNTOARVIO

Livalin varastot
LUKKARINMÄENTIE 2
04130 SIPOO

3.5.2024

SWECO FINLAND OY

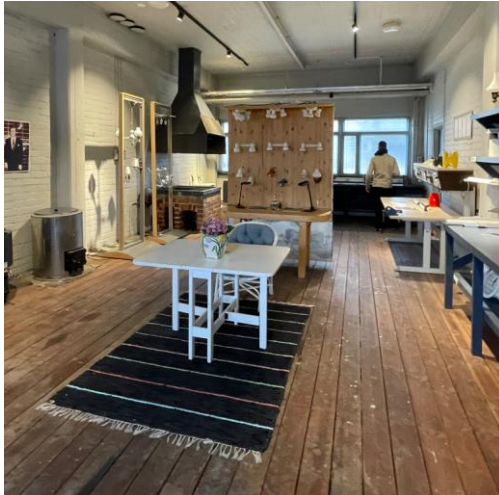
Kuva 13. Näyttelytilaa

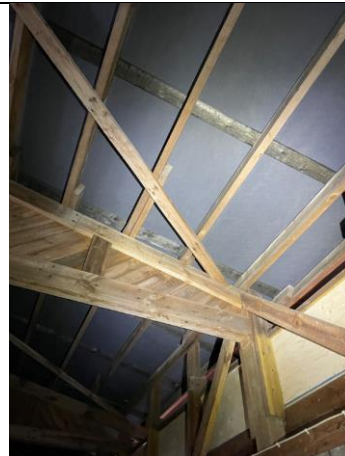
Kuva 23. Kylmän varaston puurunko on hyväkuntoinen.

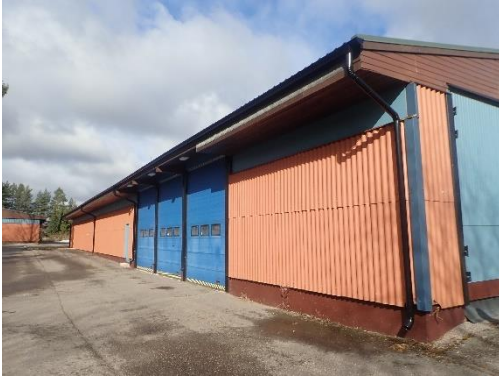
Kuva 25. Kylmän varaston julkisivut ovat pääosin kovalevyä.

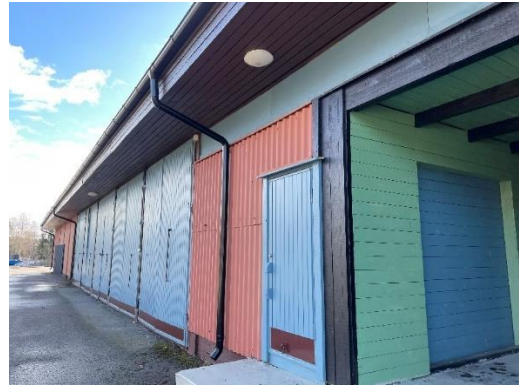
Kuva 28. Kylmä varasto.

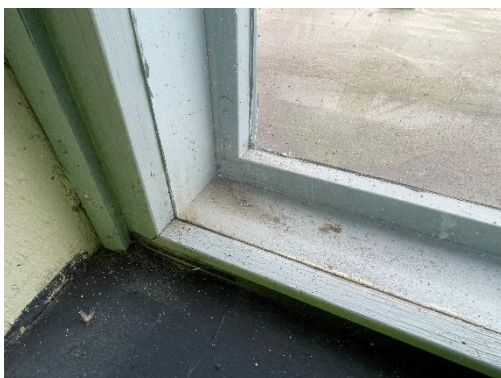
Kuva 35. Kaksilasin ikkunarakenne.

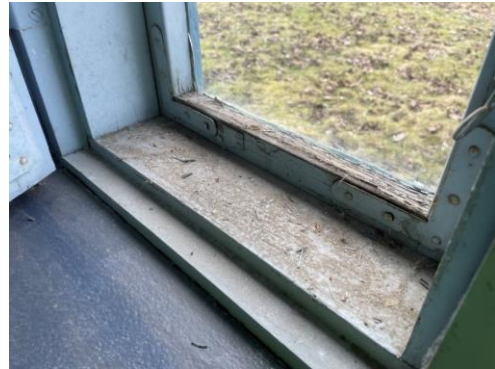
Kuva 38. Ulkopuite kulunut.

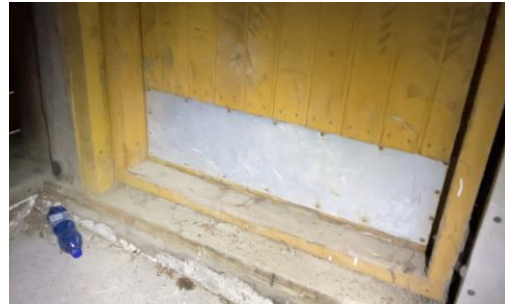
Kuva 44. Kylmän varaston ulko-ovi

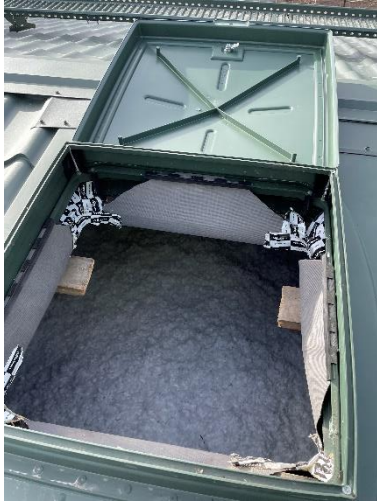
Kuva 46. Tarkastusluukku yläpohjatilaan

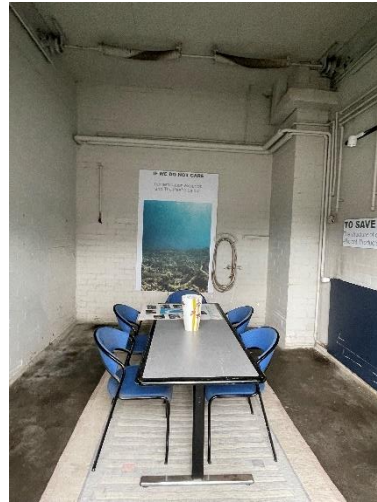
Kuva 53. Taukotila.

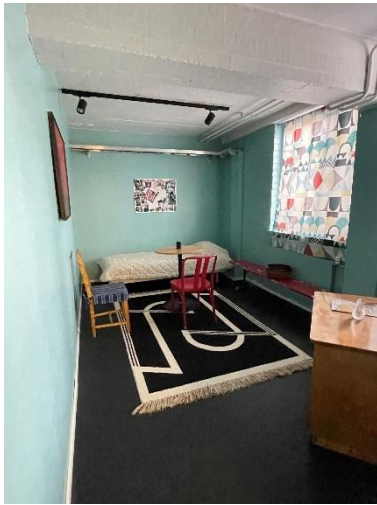
Kuva 56. Toimistotilojen pinnat olivat nykyaikaisia ja pinnat olivat hyväkuntoisia.

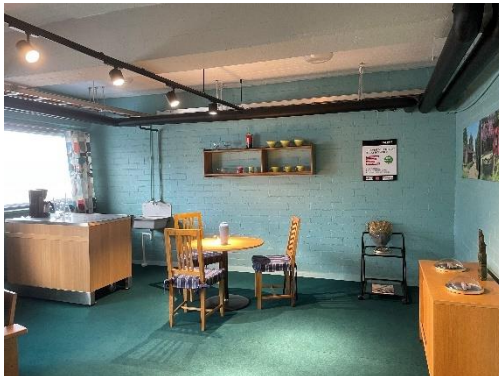
Kuva 58. Toimistotila.

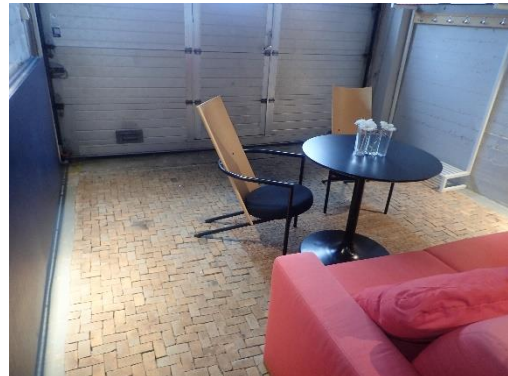
Kuva 59. Lautalattia.

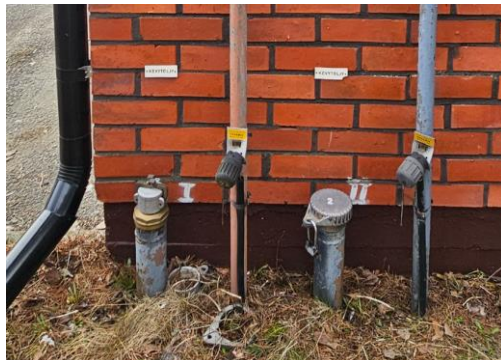
Kuva 63. Öljysäiliön täyttö

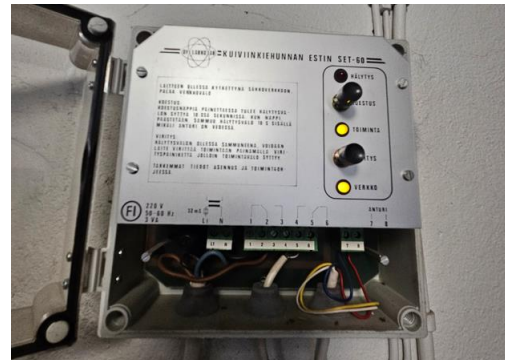
Kuva 64. Lämminvesivaraajan kuiviin kiehumman estin

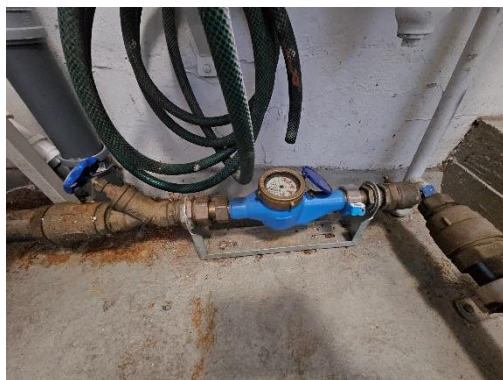
Kuva 74. Kiinteistön päävesimittari.

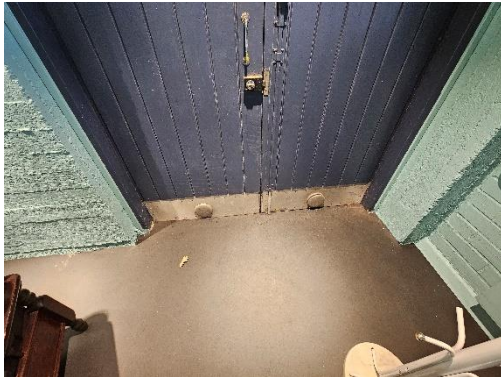
Kuva 97. Ovien korvausilmaventtiileitä.

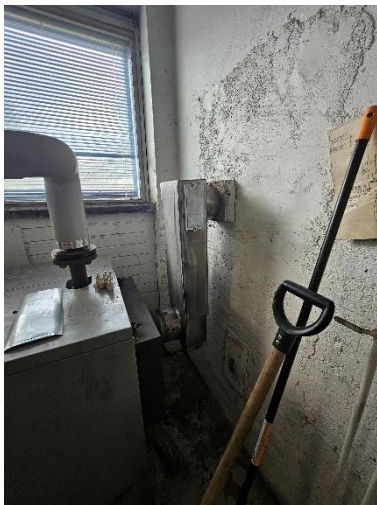
Kuva 99. Öljypolttimen pakokaasunpoisto.

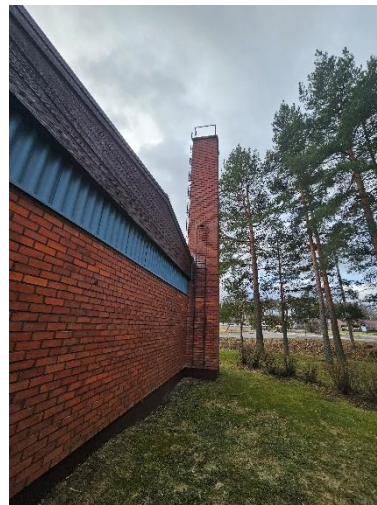
Kuva 100. Öljypolttimen savupiippu.

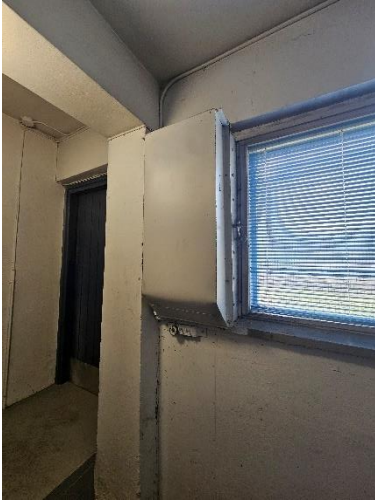
Kuva 101. LJV korvausilma.

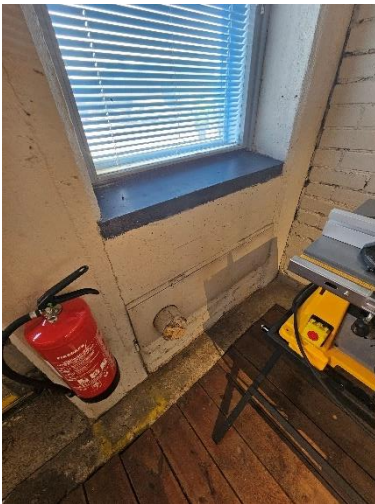
Kuva 103. Tukittu korvausilmaventtiili.

Päätelaitteiden ja korvausilmaventtiilien määrä sekä toiminta riittävän kokonaisilmavirran takaamiseksi tulee kartoittaa.

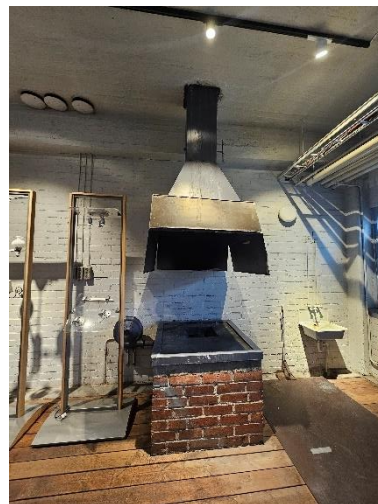
Kuva 108. Ahjon huuva.

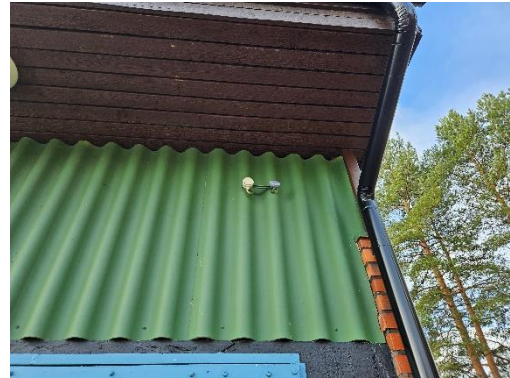
Kuva 114. Ulkoilma-anturit rakennuksen pohjoisjulkisivu.

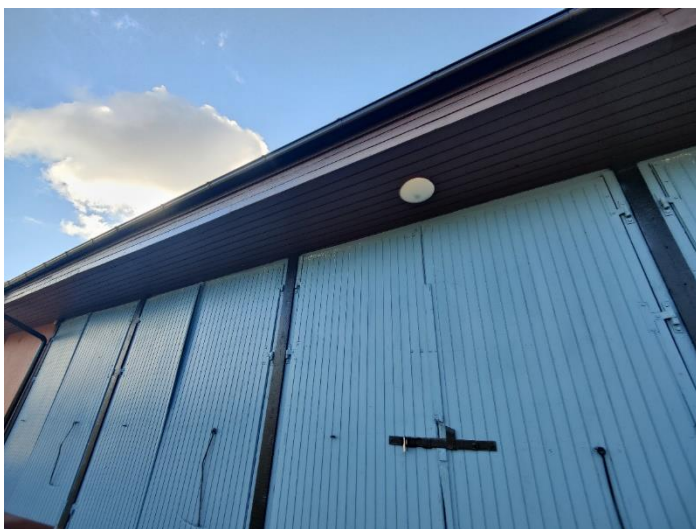
Kuva 115. Julkisivun valaisin.

- Likaantuneiden ja roskaantuneiden valaisimien puhdistus
- Säännöllinen huoltopuhdistus valaisimille

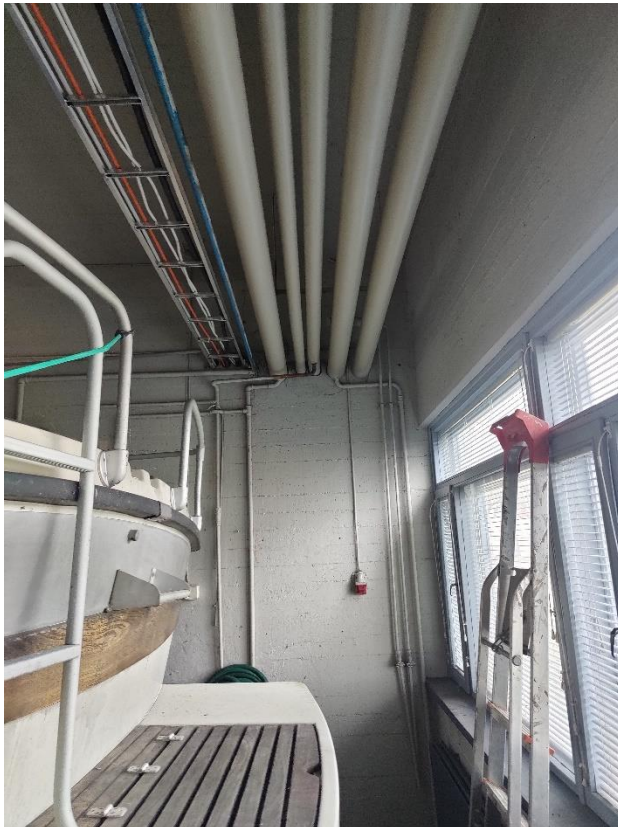
Kuva 120. Varastotilan kaapelointeja.
